COMANDO DA AERONÁUTICA
CENTRO DE INVESTIGAÇÃO E PREVENÇÃO DE
ACIDENTES AERONÁUTICOS

RELATÓRIO FINAL SIMPLIFICADO

DADOS DA OCORRÊNCIA				
DATA - HORA	INVESTIGAÇÃO	SUMA Nº		
03OUT2012 - 11:00 (UTC)	SERIPA IV	A-600/CENIPA/2018		
CLASSIFICAÇÃO	TIPO(S)	SUBTIPO(S)		
ACIDENTE	[LALT] OPERAÇÃO A BAIXA ALTITUDE	NIL		
LOCALIDADE	MUNICÍPIO	UF	COORDENADAS	
FORA DE AERÓDROMO	JUQUIÁ	SP	24°19'49"S	047°34'57"W

DADOS DA AERONAVE		
MATRÍCULA	FABRICANTE	MODELO
PT-DOX	PIPER AIRCRAFT	PA-25-260
OPERADOR	REGISTRO	OPERAÇÃO
AERO AGRÍCOLA CAIÇARA LTDA.	SAE-AG	AGRÍCOLA

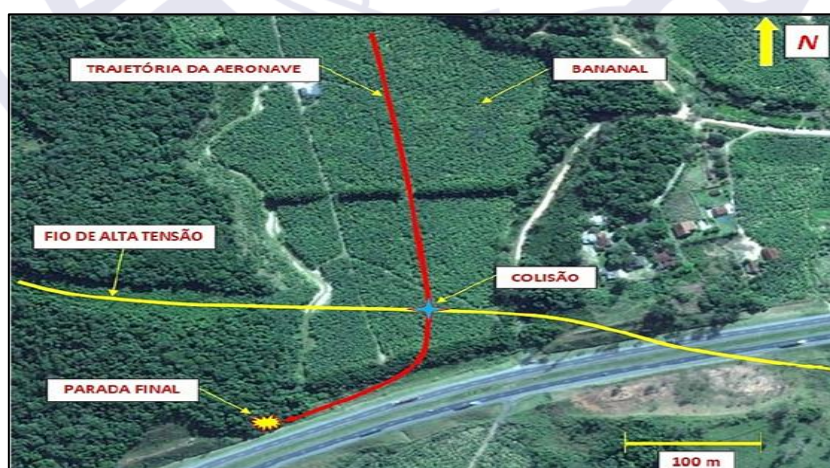
Figura 1 - Trajetória da aeronave e posição do fio de alta tensão.

Segundo relatos, em Miracatú, SP, o piloto fez a inspeção externa da aeronave e o auxiliar a carregou com 300 litros de defensivo. Estava programada a realização de dois voos de 300 litros cada, o que levaria de 25 a 30 minutos por voo, e a aplicação seria realizada em uma fazenda de bananal em Miracatú, SP. Na área havia uma linha de rede elétrica (Figura 1).

A aeronave iniciou a aplicação em uma trajetória perpendicular com a rede de alta tensão, vindo a colidir contra o fio na primeira passagem. O fio ficou preso no trem de

Segundo informações, não foi realizado um voo de reconhecimento da área para verificação e plotagem de obstáculos. Assim, é possível que ele não tivesse conhecimento dos obstáculos presentes e do fio de alta tensão contra o qual houve a colisão, especificamente.

A trajetória escolhida pelo piloto para aplicação do defensivo agrícola, indo de encontro à linha de alta tensão, acentuou o risco de colisão. Observadores estimaram que a visibilidade era de 4.000 metros e havia a presença de névoa seca. Porém, não foi possível confirmar se essas condições contribuíram para a ocorrência.

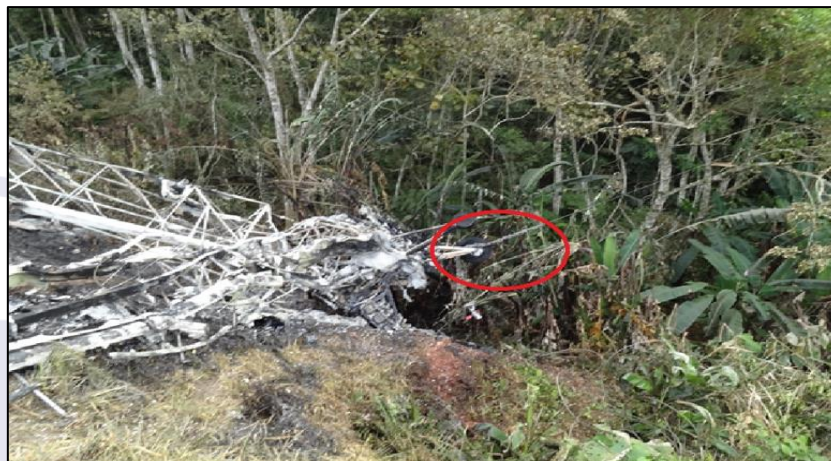
Figura 2 - Fio de alta tensão preso no trem de pouso da aeronave.

pouso esquerdo da aeronave, causando um efeito rebote, lançando o avião para a direita de seu deslocamento inicial (Figura 2).
