COMANDO DA AERONÁUTICA
CENTRO DE INVESTIGAÇÃO E PREVENÇÃO DE
ACIDENTES AERONÁUTICOS

RELATÓRIO FINAL SIMPLIFICADO

DADOS DA OCORRÊNCIA			
DATA - HORA	INVESTIGAÇÃO	SUMA(I) Nº	
05NOV2010 - 13:00 (UTC)	SERIPA I	A-590/CENIPA/2018	
CLASSIFICAÇÃO	TIPO(S)	SUBTIPO(S)	
ACIDENTE	[UNK] INDETERMINADO	NIL	
LOCALIDADE	MUNICÍPIO	UF	COORDENADAS
LEILÃO MORADA DO NELORE	SÃO FÉLIX DO XINGU	PA	06°38'17"S 051°57'44"W

DADOS DA AERONAVE		
MATRÍCULA	FABRICANTE	MODELO
PT-DSY	PIPER AIRCRAFT	PA-28-235
OPERADOR	REGISTRO	OPERAÇÃO
PARTICULAR	TPP	PRIVADA

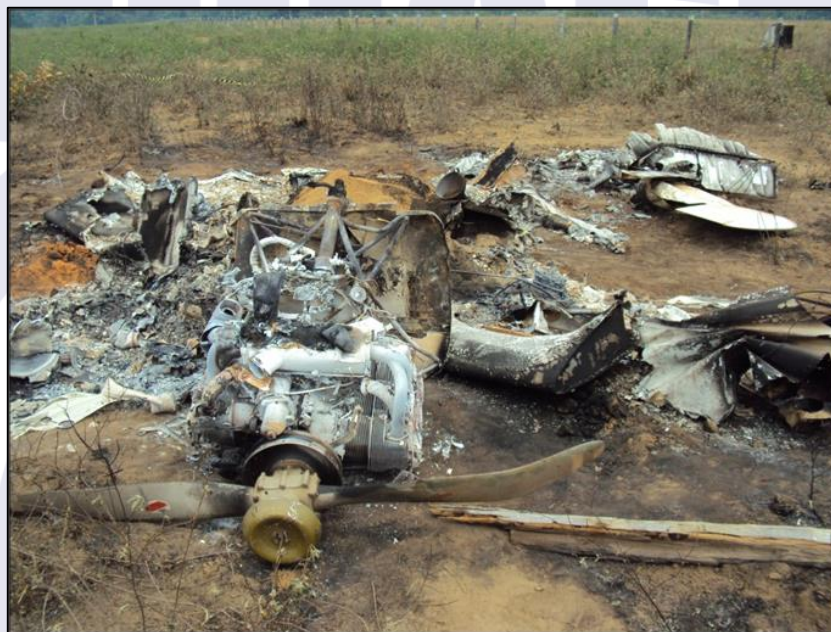
A aeronave ficou destruída pela ação do fogo.

Figura 1 - Aeronave destruída pela ação do fogo.

O piloto e o passageiro sofreram lesões graves, decorrentes das queimaduras sofridas pela ação do fogo. Os ocupantes foram socorridos por populares e encaminhados ao hospital municipal com queimaduras de 2º e 3º graus.

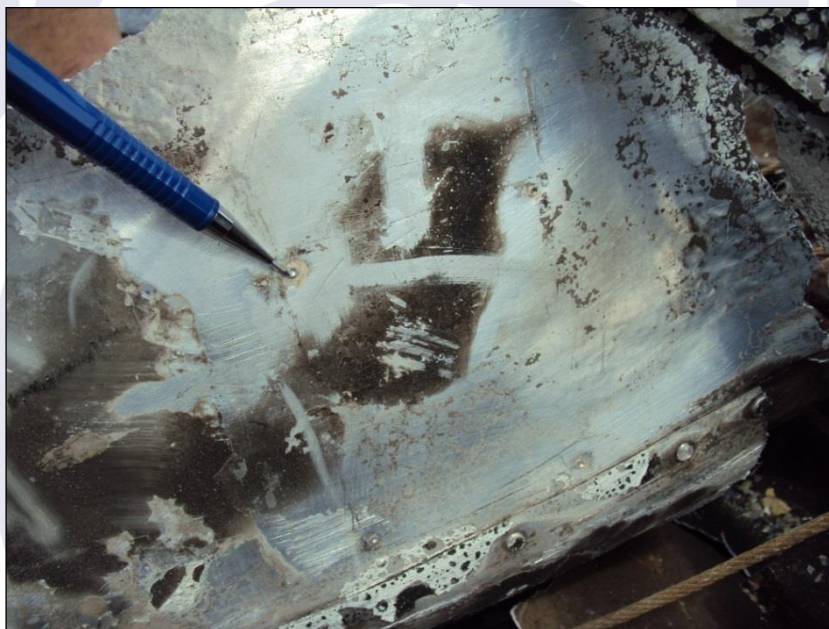
Na ação inicial, constatou-se que a aeronave não possuía as plaquetas de aço para a identificação da célula e do motor. As evidências indicaram que estas foram retiradas antes do acidente, pois havia marcas de fogo na área destinada às referidas placas (Figura 2).

Figura 2 - Local onde deveria estar rebitada a plaqueta de identificação da aeronave.
