COMANDO DA AERONÁUTICA
CENTRO DE INVESTIGAÇÃO E PREVENÇÃO DE
ACIDENTES AERONÁUTICOS

RELATÓRIO FINAL
A-100/CENIPA/2015

OCORRÊNCIA:	ACIDENTE
AERONAVE:	PT-DYL
MODELO:	BN-2A-7
DATA:	10JUL2015

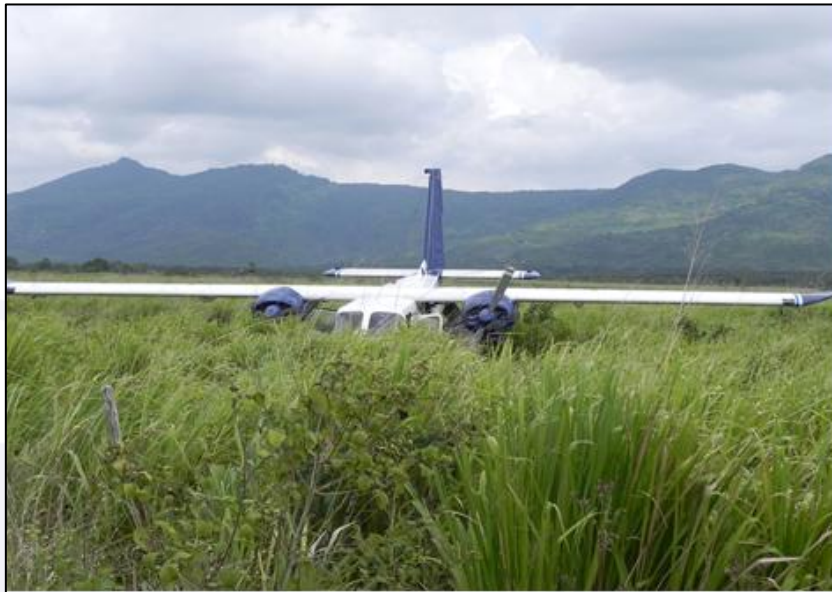
A aeronave teve danos substanciais no trem de pouso auxiliar e na tesoura do trem de pouso principal direito.

Figura 1 - Aeronave após o pouso forçado.

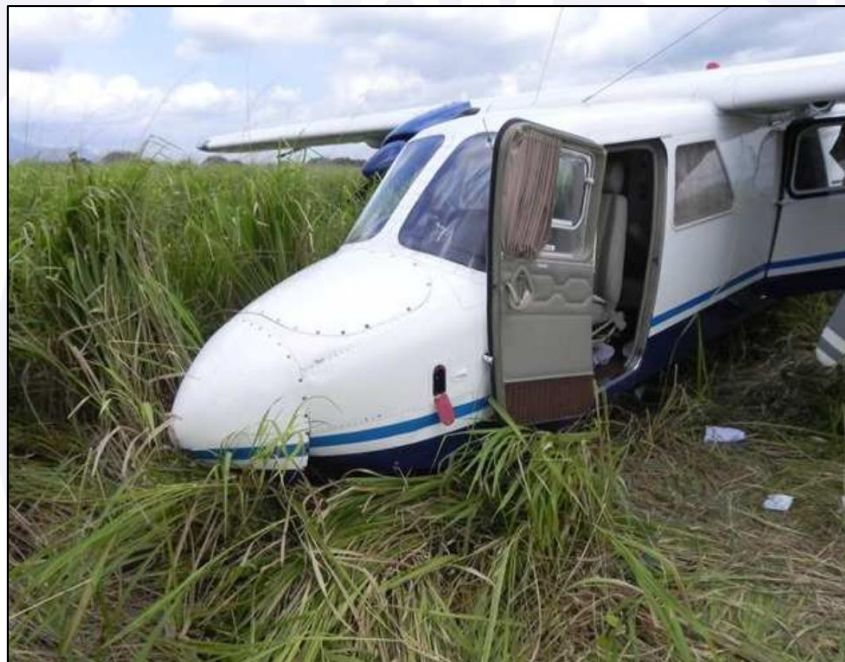
Figura 2 - Aeronave após o pouso forçado.

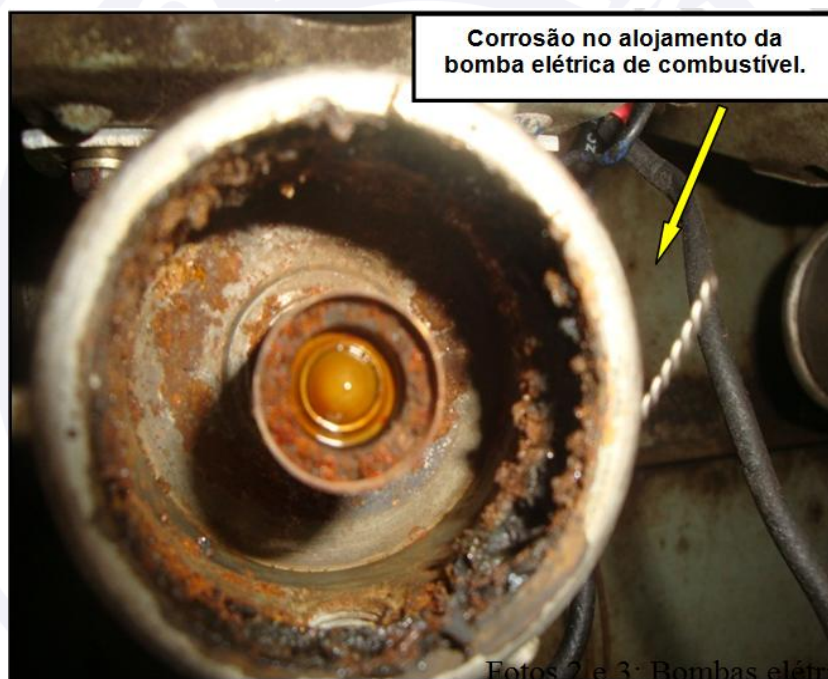
Também foi encontrado indício de corrosão no alojamento dos respectivos elementos filtrantes das bombas elétricas de combustível da asa direita.

Figura 3 - Corrosão no alojamento da bomba.

Aliado a este cenário, foi encontrado indício de corrosão no alojamento dos respectivos elementos filtrantes das bombas elétricas de combustível. A perda de potência do motor direito foi provocada pela restrição na passagem do combustível pelas bombas elétricas da asa direita, pois o fluxo de gasolina até o motor ficou reduzido.

O acompanhamento da execução dos procedimentos de manutenção nas bombas elétricas de combustível mostrou-se inadequado, uma vez que a corrosão existente nos componentes não foi identificada oportunamente.

Atuar junto à Uirapuru Táxi Aéreo Ltda., no sentido de aperfeiçoar o acompanhamento das intervenções de manutenção de suas aeronaves, no sentido de fazer com que seja cumprido rigorosamente o previsto no Manual de Manutenção elaborado pelo fabricante.

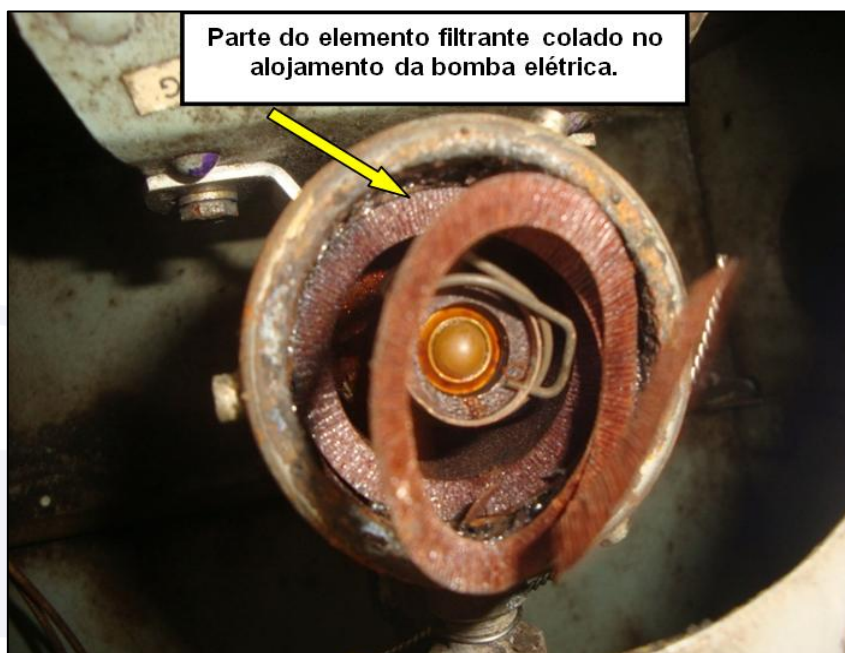
Figura 4 - Parte do elemento filtrante no interior da bomba.

As condições dos elementos filtrantes instalados no interior das bombas elétricas da asa direita estavam comprometidas, pois os componentes apresentavam-se escurecidos, ressecados e aderidos à parede interna das referidas bombas elétricas.

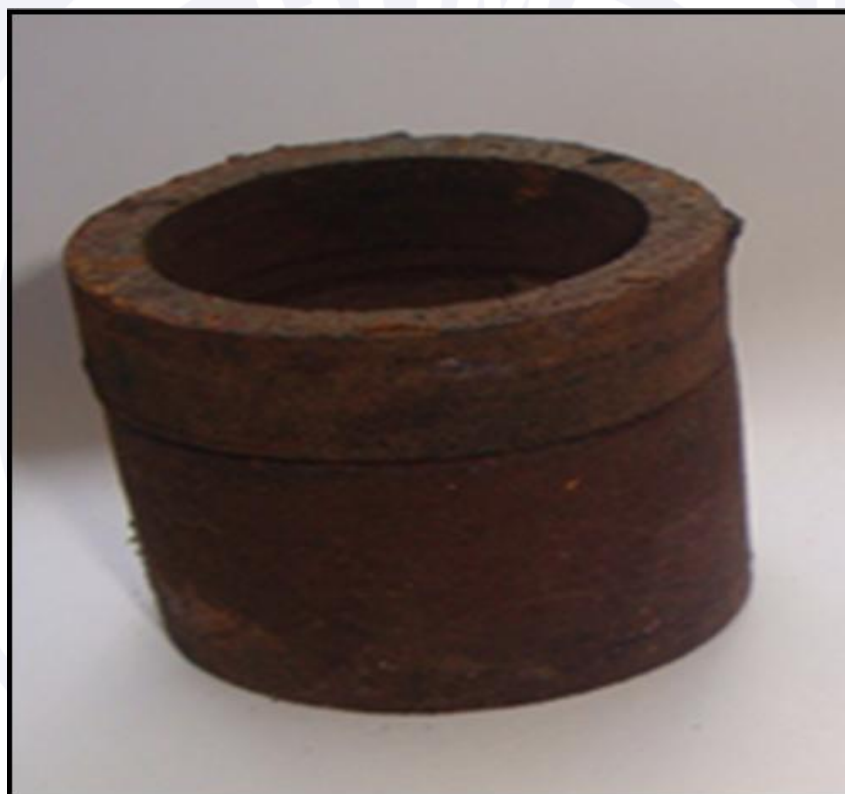
Figura 5 - Elemento filtrante da bomba elétrica da asa direita.

Outro resultado observado durante os testes no sistema de combustível foi que a corrosão existente nas bombas elétricas da asa direita não permitiu que o sistema *bypass* funcionasse corretamente e permitisse a alimentação de combustível ao motor direito.

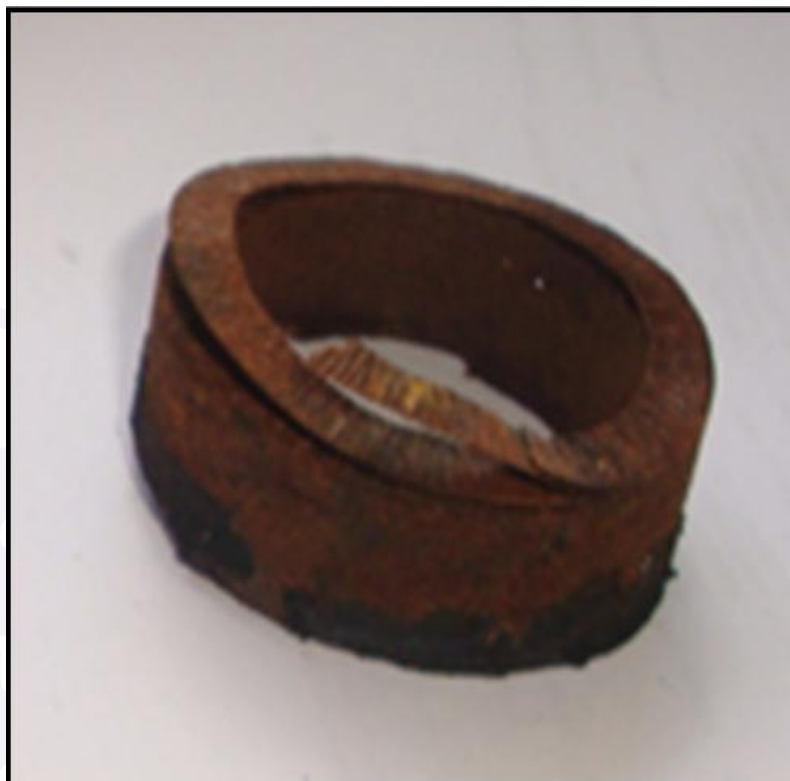
Figura 6 - Elemento filtrante da bomba elétrica da asa direita

Além de prejudicar o fluxo de combustível, a situação deteriorada das bombas elétricas da asa direita também impediu o funcionamento normal do sistema *by-pass*, proporcionando a perda de um caminho alternativo da gasolina até o motor.

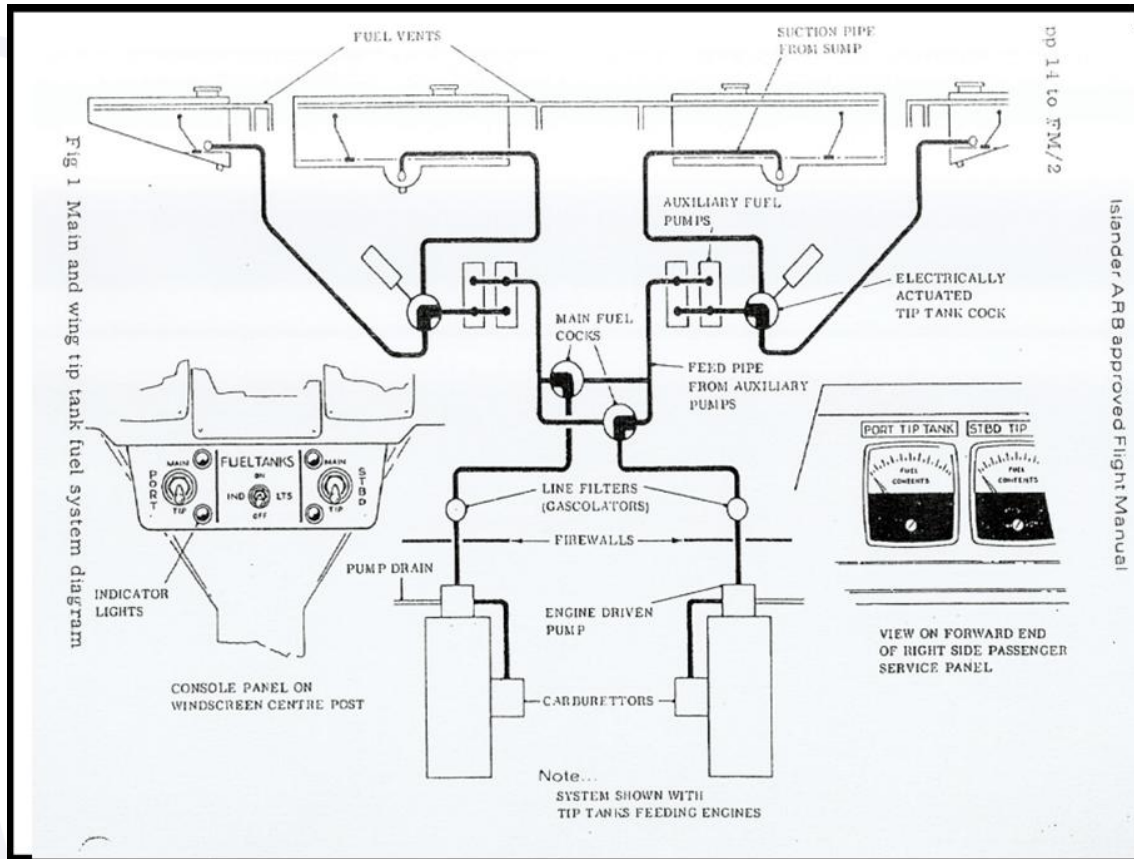
A bomba elétrica de combustível era provida por um sistema *by-pass*, que permitia a passagem do fluxo de combustível em caso de obstrução do elemento filtrante.

Existia na aeronave um caminho alternativo de alimentação de combustível aos motores caso ocorresse um entupimento nas bombas elétricas. A alimentação cruzada permitia que o combustível existente nos tanques (principal e auxiliar) do lado direito alimentasse o motor do lado esquerdo e vice-versa. Utilizando a alimentação cruzada,

Figura 7 - Diagrama do sistema de combustível da aeronave.

O *check list* de emergência da aeronave não contemplava a utilização da alimentação cruzada de combustível no caso de uma falha do motor em voo.
