RELATÓRIO FINAL
A-584/CENIPA/2016

OCORRÊNCIA:	ACIDENTE
AERONAVE:	PT-EHG
MODELO:	EMB-820C
DATA:	05JAN2011

O presente Relatório Final refere-se ao acidente com a aeronave PT-EHG, modelo EMB-820C, ocorrido em 05JAN2011, classificado como “[ARC] Contato anormal com a pista | Pouso sem trem”.

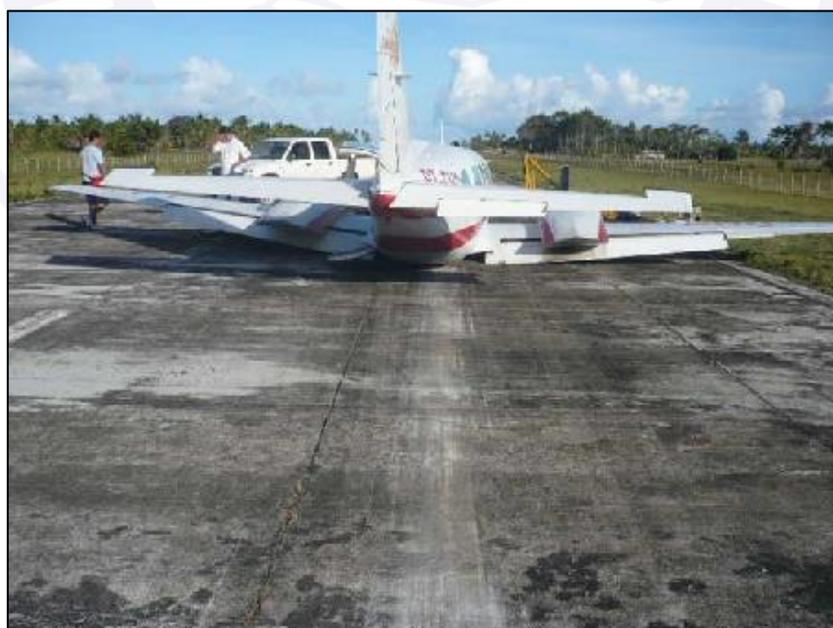
A aeronave teve danos substanciais nos dois motores, nos dois painéis de *flaps*, no intradorso da fuselagem e nos dois conjuntos de hélices.

Figura 1 - Vista traseira da aeronave após a parada final.
