COMANDO DA AERONÁUTICA
CENTRO DE INVESTIGAÇÃO E PREVENÇÃO DE
ACIDENTES AERONÁUTICOS

RELATÓRIO FINAL SIMPLIFICADO

DADOS DA OCORRÊNCIA				
DATA - HORA		INVESTIGAÇÃO		SUMA Nº
07 OUT 2009 - 21:00 (UTC)		SERIPA VII		A-530/CENIPA/2016
CLASSIFICAÇÃO	TIPO(S)		SUBTIPO(S)	
ACIDENTE	[SCF-NP] FALHA OU MAU FUNCIONAMENTO DE SISTEMA/ COMPONENTE		COM TREM DE POUSO	
LOCALIDADE	MUNICÍPIO	UF	COORDENADAS	
AERÓDROMO DE QUERARI (SWQE)	SÃO GABRIEL DA CACHOEIRA	AM	01°05'29"N	069°51'02"W

DADOS DA AERONAVE		
MATRÍCULA	FABRICANTE	MODELO
PT-ESN	EMBRAER	EMB 810C
OPERADOR	REGISTRO	OPERAÇÃO
AMAZONAVES TÁXI AÉREO LTDA	TPX	TÁXI-AÉREO

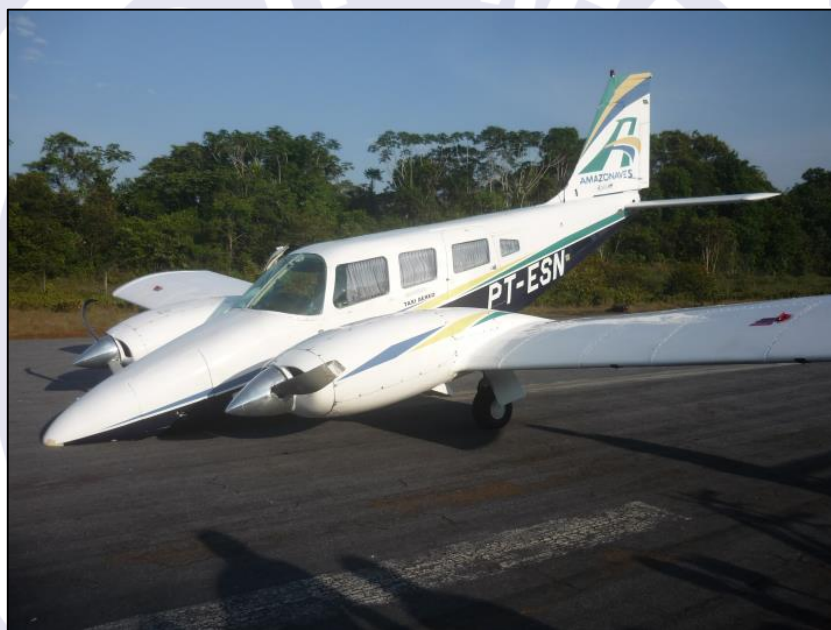
A aeronave teve avarias substanciais nas hélices e nos motores com a parada brusca e avarias leves nas carenagens inferiores.

Figura 1 - Vista da aeronave após parada total.

Os testes de baixamento e recolhimento dos trens de pouso, realizados após a ocorrência, evidenciaram que o não travamento se deu em virtude da caixa que foi colocada no bagageiro, a qual forçou lateralmente o berço do trem do nariz, impedindo o seu correto baixamento.

Atuar junto à Amazonaves Taxi Aéreo Ltda., a fim de que aquele operador oriente e alerte seus tripulantes quanto aos corretos procedimentos para o carregamento das aeronaves operadas e aos cálculos de peso e balanceamento necessários à manutenção da segurança operacional.
