COMANDO DA AERONÁUTICA
CENTRO DE INVESTIGAÇÃO E PREVENÇÃO DE
ACIDENTES AERONÁUTICOS

RELATÓRIO FINAL SIMPLIFICADO

DADOS DA OCORRÊNCIA								
DATA - HORA		INVESTIGAÇÃO		SUMA N°				
23MAR2022 - 14:00 (UTC)		SERIPA I		A-037/CENIPA/2022				
CLASSIFICAÇÃO		TIPO(S)						
ACIDENTE		[SCF-PP] FALHA OU MAU FUNCIONAMENTO DO MOTOR						
LOCALIDADE		MUNICÍPIO	UF	COORDENADAS				
BAIRRO TREZIDELA		BALSAS	MA	07°31'57"S	046°01'47"W			
DADOS DA AERONAVE								
MATRÍCULA		FABRICANTE		MODELO				
PT-EZD		EMBRAER		EMB-810C				
OPERADOR			REGISTRO		OPERAÇÃO			
PARTICULAR			TPP		PRIVADA			
PESSOAS A BORDO / LESÕES / DANOS À AERONAVE								
A BORDO		LESÕES					DANOS À AERONAVE	
		Ileso	Leve	Grave	Fatal	Desconhecido		
Tripulantes	1	-	1	-	-	-	Nenhum	
Passageiros	1	-	1	-	-	-	Leve	
Total	2	-	2	-	-	-	X Substancial	
							Destruída	
Terceiros	-	-	-	-	-	-	Desconhecido

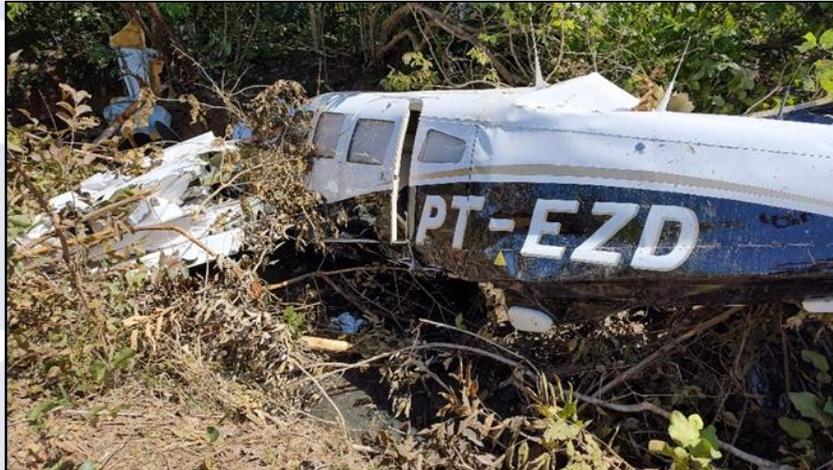
Após a decolagem, a aeronave apresentou falha no motor esquerdo, perdeu altura e colidiu contra o solo.

Figura 1 - Vista do PT-EZD no local do acidente.

A aeronave teve danos substanciais. O piloto e o passageiro sofreram lesões leves.

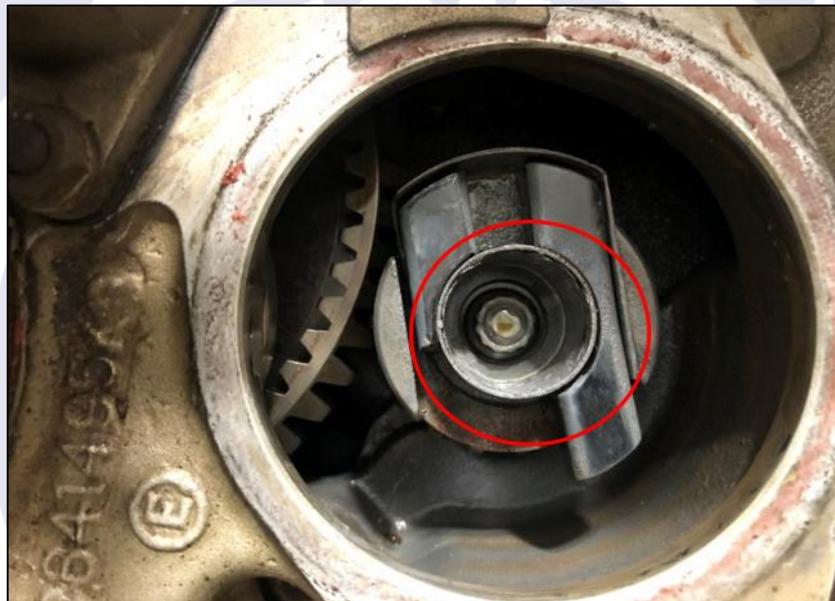
Nessa etapa, constatou-se que esse motor estava completo, sem evidências de vazamentos de fluidos ou danos em seus sistemas, à exceção da ruptura do acoplamento do magneto direito à caixa da seção traseira (*drive plate*), conforme Figura 2.

Figura 2 - Ruptura do *drive plate* do magneto direito.

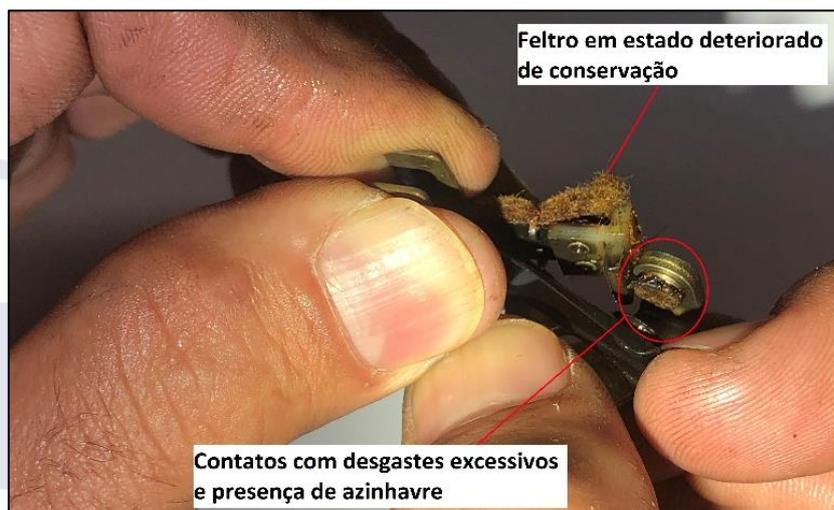
Além disso, foi realizada uma inspeção visual em seus platinados, constatando-se desgaste excessivo, presença de azinhavre nos contatos, filtro do seguidor do *came* em estado deteriorado e seguidor do *came* com teflon danificado (Figura 3).

Figura 3 - Imagem do conjunto dos platinados do magneto direito do motor esquerdo.

Tais discrepâncias isolavam os platinados e impediam o centelhamento das velas de ignição, explicando a falha do magneto direito nos testes funcionais.

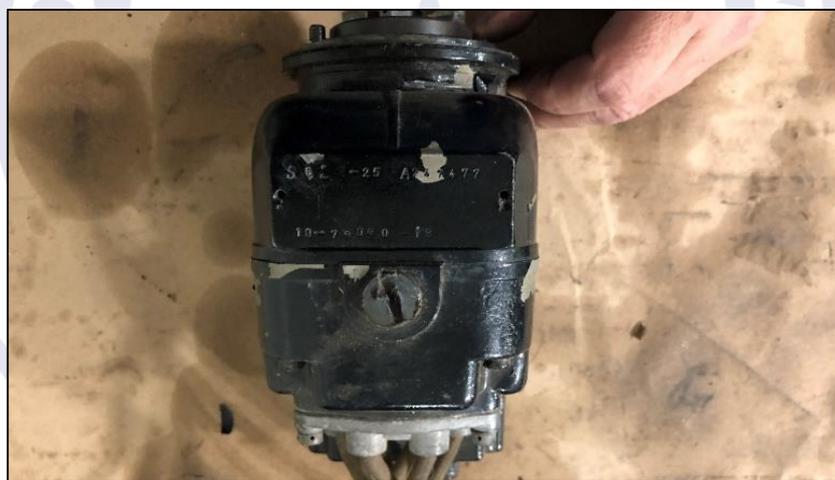
Posteriormente, foi conduzida uma inspeção visual no magneto esquerdo do motor esquerdo e em sua cablagem, momento no qual constatou-se satisfatória integridade física. Todavia, o componente não possuía plaqueta de identificação e as informações de identificação (S6LN-25, PN 10-79020-18 e SN A247477) haviam sido impressas por punção em sua estrutura, não sendo possível atestar a confiabilidade dessas informações.

Figura 4 - Magneto esquerdo do motor esquerdo, sem plaqueta de identificação.

Ainda, por meio de giro manual, observou-se que esse magneto não estava travado, contudo, ao ser testado em bancada de testes, ele não centelhou.

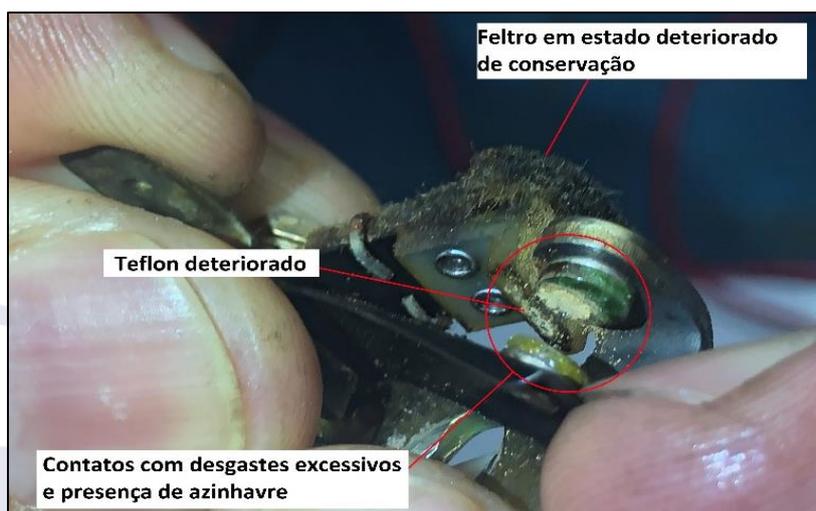
Além disso, foi realizada a inspeção visual em seus platinados, constatando-se o mesmo estado de conservação do outro magneto (Figura 5).

Figura 5 - Vista do conjunto dos platinados do magneto esquerdo do motor esquerdo.

Dessas análises, evidenciou-se que as condições de conservação em que os magnetos do motor esquerdo se apresentavam não permitiram o seu funcionamento regular em voo.
