**COMANDO DA AERONÁUTICA**  
**CENTRO DE INVESTIGAÇÃO E PREVENÇÃO DE**  
**ACIDENTES AERONÁUTICOS**

**RELATÓRIO FINAL SIMPLIFICADO**

DADOS DA OCORRÊNCIA				
DATA - HORA		INVESTIGAÇÃO		SUMA(V) Nº
21 MAIO 2017 - 20:30 (UTC)		SERIPA VII		A-077/CENIPA/2017
CLASSIFICAÇÃO	TIPO(S)		SUBTIPO(S)	
ACIDENTE	[LOC-G] PERDA DE CONTROLE NO SOLO		NIL	
LOCALIDADE	MUNICÍPIO	UF	COORDENADAS	
AERÓDROMO DE ORINDUQUE (ZZZZ)	UIRAMUTÃ	RR	04°44'04"N	060°02'05"W

DADOS DA AERONAVE				
MATRÍCULA		FABRICANTE		MODELO
PT-FAI		NEIVA		EMB-702C
OPERADOR			REGISTRO	OPERAÇÃO
TARP TÁXI AÉREO LTDA. - EPP			TPX	TÁXI-AÉREO

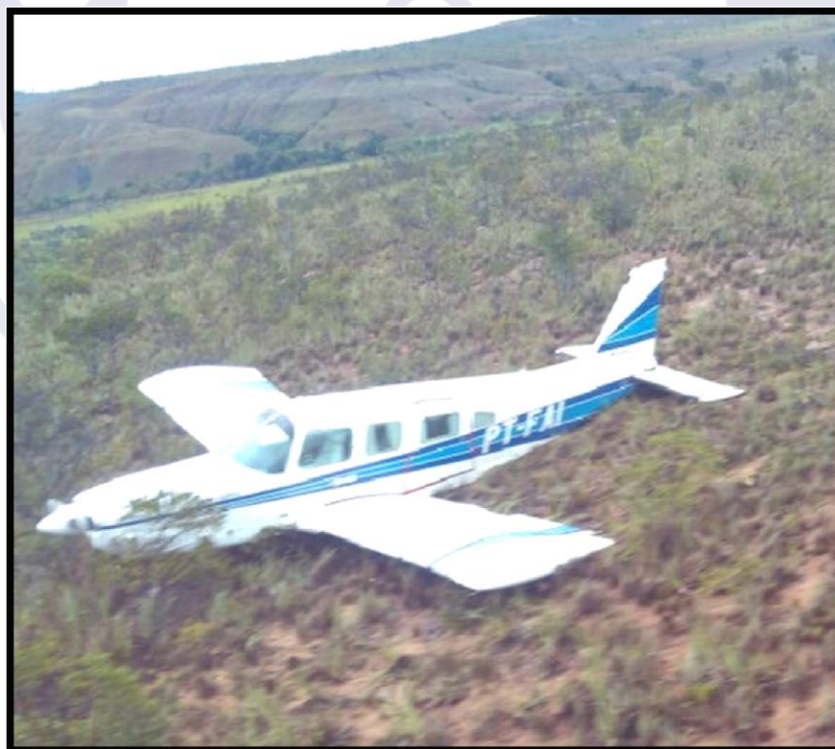
Durante a corrida de decolagem, o piloto perdeu o controle da aeronave no ponto médio da pista, vindo a sair pela lateral direita, colidindo contra a vegetação que cercava a pista e parando em seguida.

Figura 1 - Posição da aeronave após a parada.

- j) a aeronave teve danos substanciais no trem de pouso principal esquerdo e danos leves na fuselagem, asas e profundor;
- k) a pista de Orinduque encontrava-se como não registrada e não homologada;
