COMANDO DA AERONÁUTICA
CENTRO DE INVESTIGAÇÃO E PREVENÇÃO DE
ACIDENTES AERONÁUTICOS

RELATÓRIO FINAL SIMPLIFICADO

DADOS DA AERONAVE		
MATRÍCULA	FABRICANTE	MODELO
PT-GGA	NEIVA	EMB-201
OPERADOR	REGISTRO	OPERAÇÃO
PARTICULAR	TPP	AGRÍCOLA

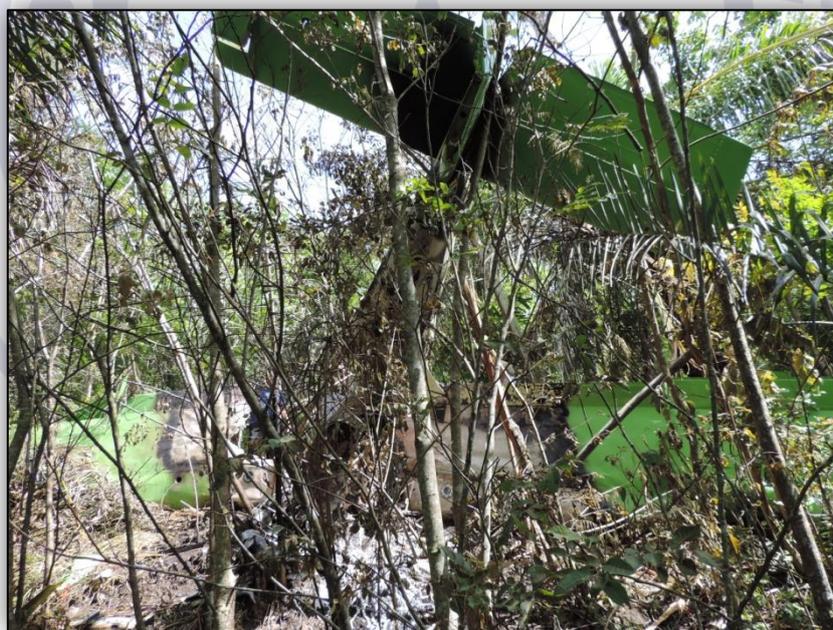
A aeronave foi consumida pelo fogo após a parada total.

Figura 1 - Vista geral da aeronave após a ocorrência

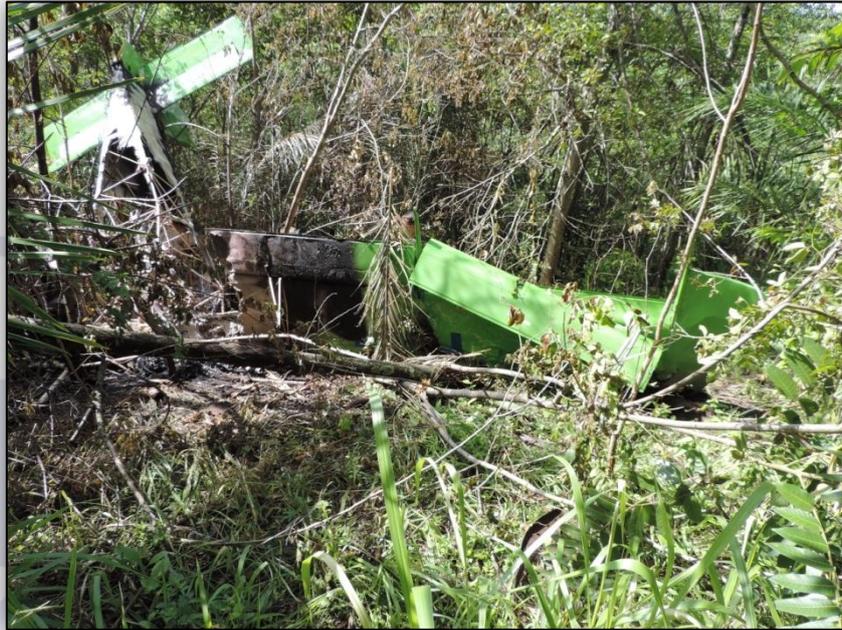
Figura 2 - Destroços da aeronave.
