COMANDO DA AERONÁUTICA
CENTRO DE INVESTIGAÇÃO E PREVENÇÃO DE
ACIDENTES AERONÁUTICOS

RELATÓRIO FINAL SIMPLIFICADO

DADOS DA OCORRÊNCIA			
DATA - HORA	INVESTIGAÇÃO	SUMA(V) Nº	
21NOV2014 - 10:05 (UTC)	SERIPA V	A-559/CENIPA/2018	
CLASSIFICAÇÃO	TIPO(S)	SUBTIPO(S)	
ACIDENTE	[UNK] INDETERMINADO	NIL	
LOCALIDADE	MUNICÍPIO	UF	COORDENADAS
DISTRITO RAMAL 18	SANTA ISABEL DO IVAÍ	PR	23°10'32"S 053°14'02"W

DADOS DA AERONAVE		
MATRÍCULA	FABRICANTE	MODELO
PT-GGW	NEIVA	EMB-201
OPERADOR	REGISTRO	OPERAÇÃO
AEROGRIGOLI AVIAÇÃO AGRÍCOLA LTDA.	SAE-AG	AGRÍCOLA

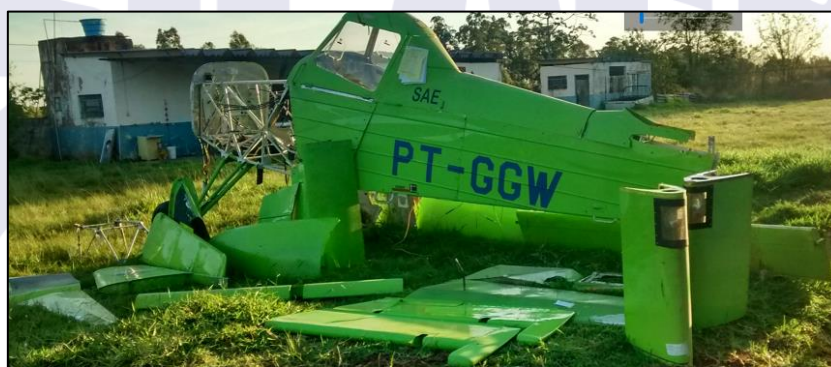
Figura 1 - Aeronave sendo reparada sem autorização da ANAC.

- n) a Comissão de Investigação do Quinto Serviço Regional de Investigação e Prevenção de Acidentes Aeronáuticos (SERIPA V) localizou a aeronave nas dependências de organização de manutenção aeronáutica completamente desmontada, com substituição total da chapa de revestimento do tanque de combustível da asa esquerda e com avarias próximas à fixação traseira da asa esquerda;
- o) a hélice e o motor registrados nas cadernetas do PT-GGW haviam sido removidos e instalados em outra aeronave de propriedade do mesmo operador;
- p) como na data da ocorrência não houve a comunicação ao SERIPA V, a ação inicial não foi realizada. Sendo assim, não houve a coleta e a análise das evidências que permitiriam identificar os fatores contribuintes para o acidente;
- q) a aeronave teve danos substanciais; e
- r) o piloto saiu ileso.
