COMANDO DA AERONÁUTICA
CENTRO DE INVESTIGAÇÃO E PREVENÇÃO DE
ACIDENTES AERONÁUTICOS

RELATÓRIO FINAL SIMPLIFICADO

DADOS DA OCORRÊNCIA					
DATA - HORA		INVESTIGAÇÃO		SUMA(V) Nº	
05 FEV 2016 - 10:30 (UTC)		SERIPA VI		A-030/CENIPA/2016	
CLASSIFICAÇÃO		TIPO(S)		SUBTIPO(S)	
ACIDENTE		[SCF-PP] FALHA OU MAU FUNCIONAMENTO DO MOTOR		FALHA DO MOTOR EM VOO	
LOCALIDADE		MUNICÍPIO		UF	COORDENADAS
PISTA DA EMPRESA PRECISA AVIAÇÃO AGRÍCOLA		LAGOA DA CONFUSÃO		TO	10°46'09"S 049°39'44"W

DADOS DA AERONAVE					
MATRÍCULA		FABRICANTE		MODELO	
PT-GII		NEIVA		EMB-201	
OPERADOR			REGISTRO		OPERAÇÃO
PARTICULAR			TPP		AGRÍCOLA

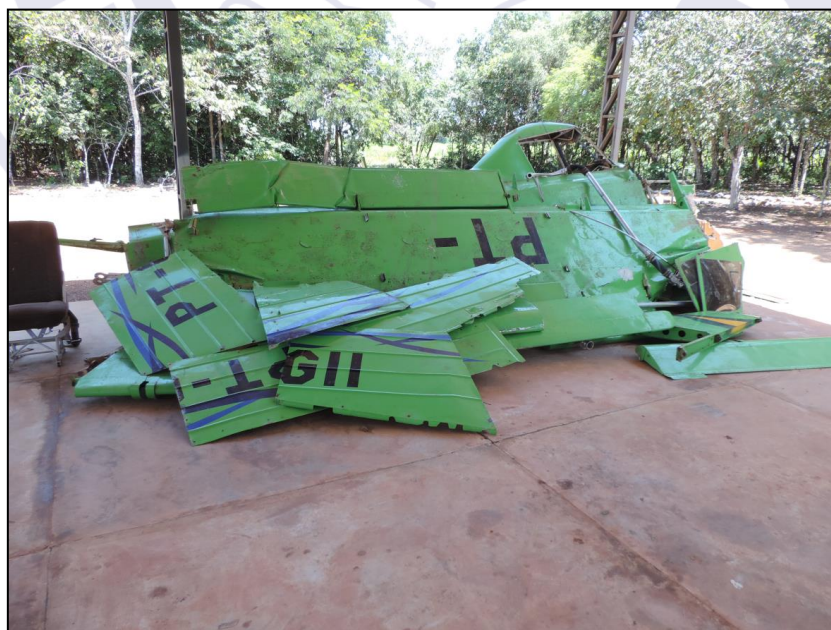
Ela foi encontrada completamente desmontada e já recebendo reparos de manutenção, no galpão da empresa Precisa Aviação Agrícola.

Figura 1 - Vista geral da aeronave desmontada após a ocorrência.

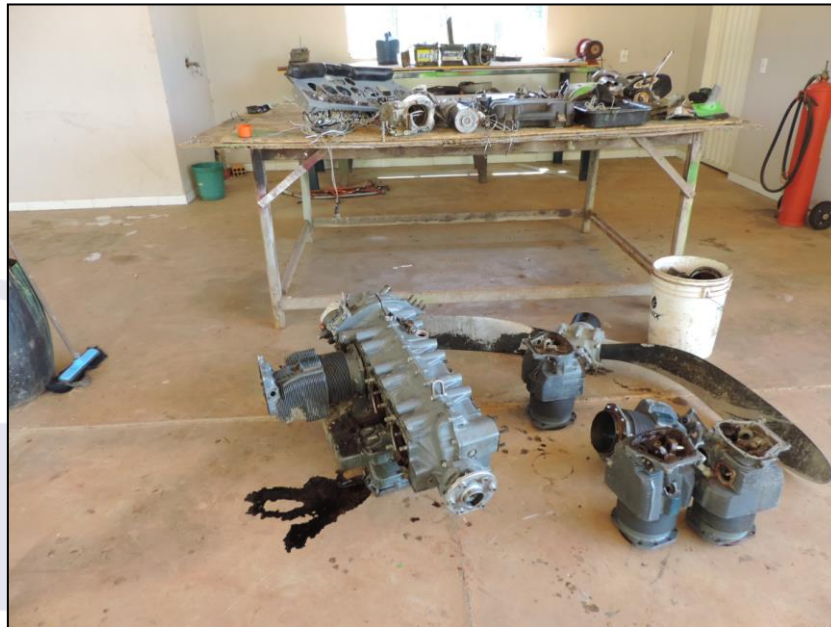
Figura 2 - Vista geral do grupo motopropulsor após a ocorrência.

- k) o motor da aeronave estava operando com etanol;

- l) em consulta ao fabricante da aeronave, verificou-se que a conversão do motor para operação com etanol não foi realizada em empresa homologada, contrariando o previsto na seção 91.407, RBHA n° 91;
- m) a aeronave teve danos substanciais; e
- n) o piloto sofreu lesões leves.
