COMANDO DA AERONÁUTICA
CENTRO DE INVESTIGAÇÃO E PREVENÇÃO DE
ACIDENTES AERONÁUTICOS

RELATÓRIO FINAL SIMPLIFICADO

DADOS DA OCORRÊNCIA				
DATA - HORA	INVESTIGAÇÃO	SUMA N°		
10OUT2017 - 11:30 (UTC)	SERIPA VI	A-126/CENIPA/2017		
CLASSIFICAÇÃO	TIPO(S)	SUBTIPO(S)		
ACIDENTE	[LOC-I] PERDA DE CONTROLE EM VOO	NIL		
LOCALIDADE	MUNICÍPIO	UF	COORDENADAS	
AERÓDROMO DE LUCAS DO RIO VERDE (SWSL)	LUCAS DO RIO VERDE	MT	13°19'24"S	056°02'56"W

DADOS DA AERONAVE		
MATRÍCULA	FABRICANTE	MODELO
PT-GOC	EMB-201	NEIVA
OPERADOR	REGISTRO	OPERAÇÃO
SOLAG - SOL E LUA AVIAÇÃO AGRÍCOLA LTDA	SAE-AG	AGRÍCOLA

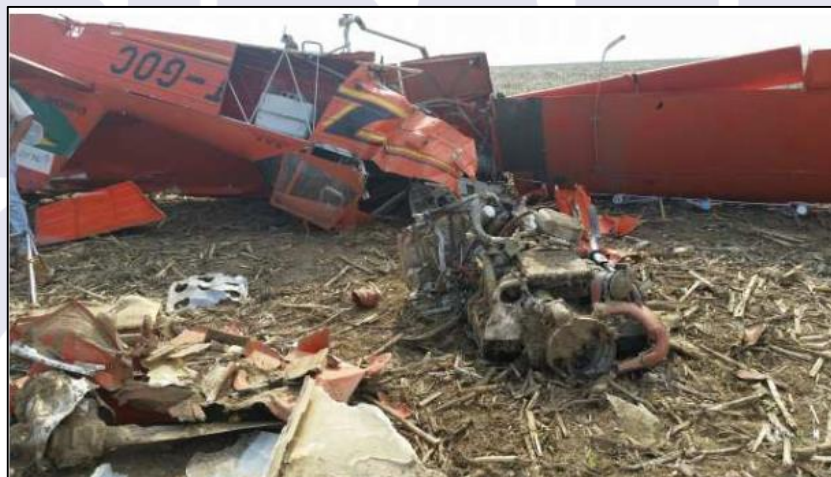
Figura 1 - Visão geral da aeronave após a ocorrência.

A aeronave teve danos substanciais.

Os exames realizados indicaram que houve perda de potência do motor devido à obstrução do bico injetor do cilindro número dois, provavelmente em decorrência da oxidação encontrada em elementos do sistema.

Dessa forma, é possível que a conservação inadequada da aeronave, durante os meses que antecederam a ocorrência, aliada à modificação para uso de etanol, tendo por base a IS 137-201-001B, tenham contribuído para a oxidação e o depósito de sujidades que acabaram obstruindo o bico injetor do cilindro número 2, denotando falhas nos processos de supervisão e de manutenção da aeronave.

Atuar junto ao setor competente dessa Agência, no sentido de avaliar a conveniência de se revisar a regulamentação vigente relacionada à modificação de uma aeronave, de um motor convencional e de sua respectiva instalação na aeronave, para utilização do etanol, de modo a assegurar que os requisitos de segurança sejam atendidos.

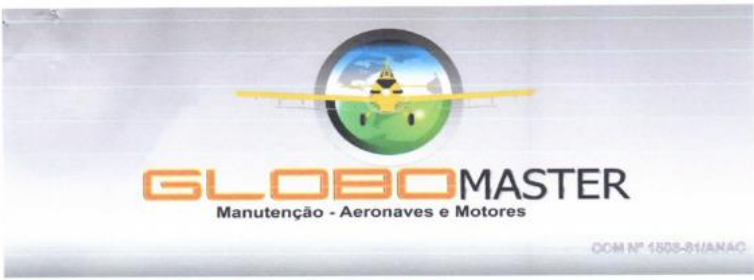
Figura 2 - Ficha de Inspeção de Conversão Álcool Etanol para Motores *Lycoming*.

Os serviços de conversão, feitos pela OM Globo Master, foram registrados em uma Ficha de Inspeção de Conversão Álcool Etanol para Motores *Lycoming*, da qual constavam, como referências, o Boletim de Serviço (BS) 200-028-0028, Revisão 04, de 08DEZ2008, e a IS 137-201-001B, de 11JAN2013 (Figura 2).

No caso em tela, verificou-se a aplicação de certos materiais que podem ter favorecido o aparecimento precoce de corrosão, tais como o tanque de combustível em aço e o filtro de combustível aplicável para motores a diesel, por exemplo.

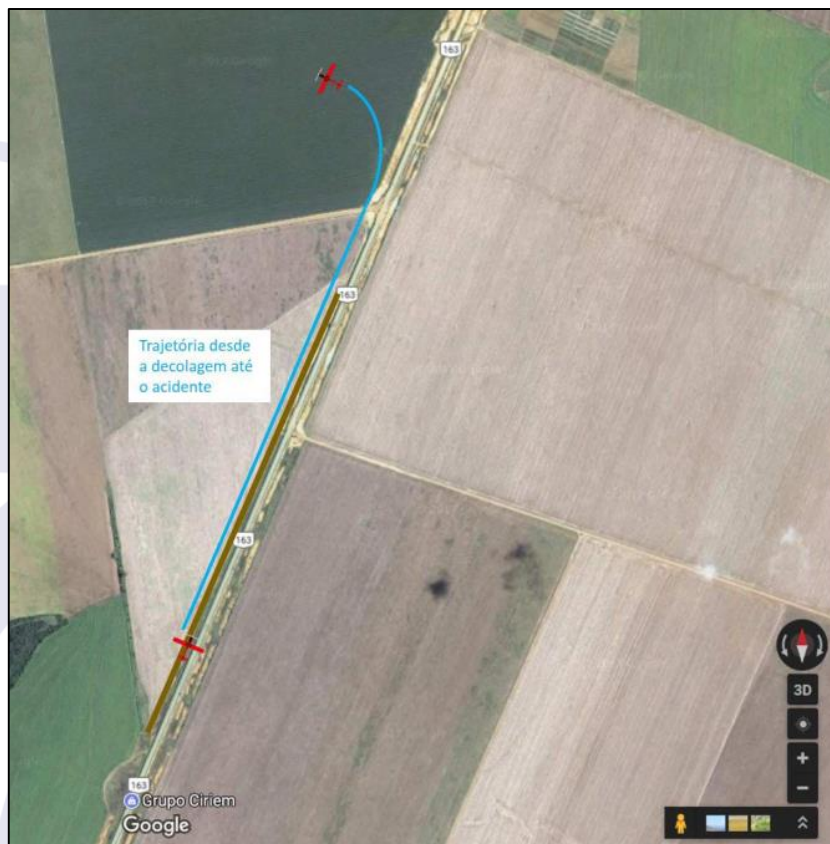
Figura 3 - Croqui da ocorrência. Fonte: Google Maps.

Sob o ponto de vista operacional, a perda de potência, na fase de subida, logo após a decolagem, pode ter levado a uma perda de controle, por parte do piloto, devido à inadequação no uso dos comandos (Figura 3).

Outra possibilidade, levantada pela comissão de investigação, seria a ocorrência de um estol da aeronave após a avaliação inadequada de tentar regressar à pista, depois da redução de potência, levando, dessa forma, à perda de controle.
