**COMANDO DA AERONÁUTICA**  
**CENTRO DE INVESTIGAÇÃO E PREVENÇÃO DE**  
**ACIDENTES AERONÁUTICOS**

**RELATÓRIO FINAL SIMPLIFICADO**

DADOS DA OCORRÊNCIA					
DATA - HORA		INVESTIGAÇÃO		SUMA N°	
28AGO2018 - 18:40 (UTC)		SERIPA V		A-139/CENIPA/2018	
CLASSIFICAÇÃO		TIPO(S)		SUBTIPO(S)	
ACIDENTE		[UNK] INDETERMINADO		NIL	
LOCALIDADE		MUNICÍPIO		UF	COORDENADAS
RINCÃO DA GUAJUVIRA		CACHOEIRA DO SUL		RS	29°59'17"S   052°57'24"W

DADOS DA AERONAVE		
MATRÍCULA	FABRICANTE	MODELO
PT-GOU	NEIVA	EMB-201
OPERADOR	REGISTRO	OPERAÇÃO
AEROAGRÍCOLA SANTOS DUMONT LTDA.	SAE-AG	PRIVADA

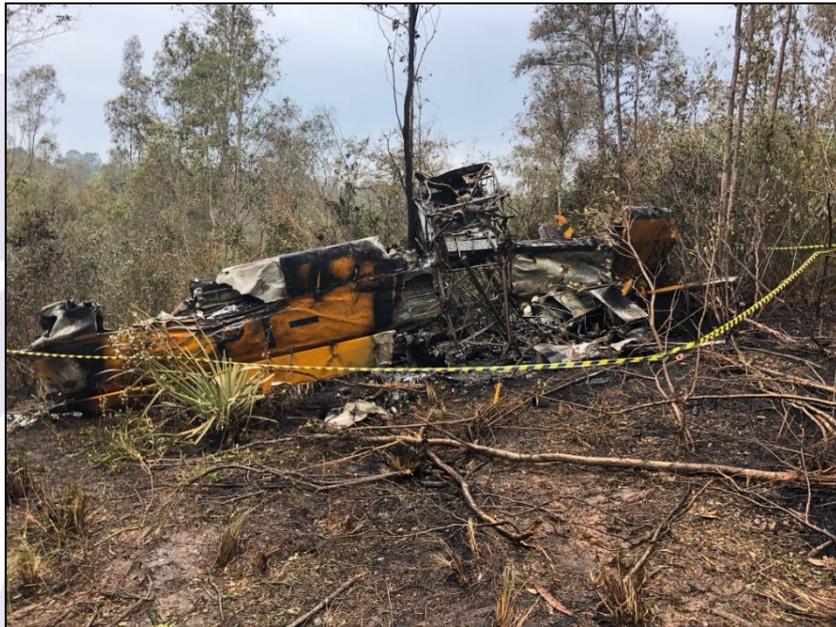
Na perna base do circuito de tráfego para pouso final, a aeronave colidiu contra uma mata de eucaliptos e incendiou-se.

Figura 1 - Aeronave PT-GOU após o acidente.

Após o impacto, a aeronave incendiou-se. Seu grau de destruição e carbonização dificultou a verificação de equipamentos e instrumentos.
