**COMANDO DA AERONÁUTICA**  
**CENTRO DE INVESTIGAÇÃO E PREVENÇÃO DE**  
**ACIDENTES AERONÁUTICOS**

**RELATÓRIO FINAL SIMPLIFICADO**

DADOS DA OCORRÊNCIA								
DATA - HORA		INVESTIGAÇÃO		SUMA N°				
27MAR2021 - 19:50 (UTC)		SERIPA VI		A-051/CENIPA/2021				
CLASSIFICAÇÃO		TIPO(S)		SUBTIPO(S)				
ACIDENTE		[F-NI] FOGO/FUMAÇA (SEM IMPACTO)		NIL				
LOCALIDADE		MUNICÍPIO		UF	COORDENADAS			
BR-070 KM 188		ITABERAÍ		GO	16°00'44"S	049°45'52"W		
DADOS DA AERONAVE								
MATRÍCULA		FABRICANTE		MODELO				
PT-GPU		EMBRAER		EMB-201				
OPERADOR			REGISTRO		OPERAÇÃO			
CESAR AVIAÇÃO AGRÍCOLA LTDA.			SAE-AG		AGRÍCOLA			
PESSOAS A BORDO / LESÕES / DANOS À AERONAVE								
A BORDO		LESÕES					DANOS À AERONAVE	
		lleso	Leve	Grave	Fatal	Desconhecido		
Tripulantes	1	-	-	-	1	-	Nenhum	
Passageiros	-	-	-	-	-	-	Leve	
<b>Total</b>	<b>1</b>	-	-	-	<b>1</b>	-	Substancial	
							X Destruída	
Terceiros	-	-	-	-	-	-	Desconhecido

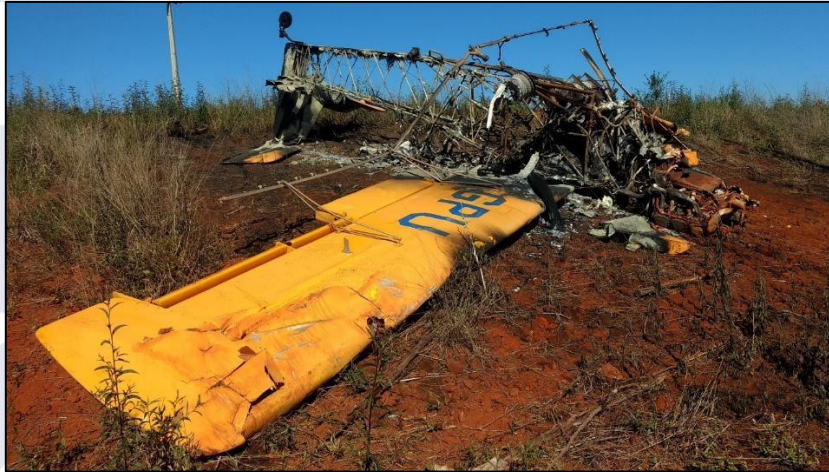
Figura 1 - Imagem da aeronave no local do acidente.

A aeronave ficou destruída e o tripulante sofreu lesões fatais.

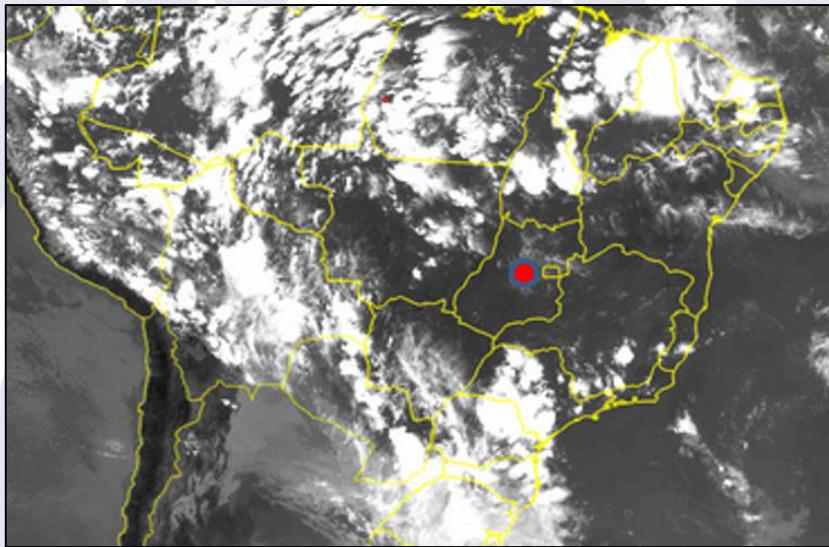
A imagem do espectro infravermelho para o dia 27MAR2021 às 20h10min (UTC), obtida no sítio eletrônico da Rede de Meteorologia do Comando da Aeronáutica (REDEMET) na Rede Mundial de Computadores (Internet), mostrava ausência de formações meteorológicas significativas no horário e local da ocorrência (Figura 2).

Figura 2 - Imagem do espectro infravermelho para o dia 27MAR2021 às 20h10min (UTC). No destaque em vermelho, a região em que ocorreu o acidente.  
Fonte: REDEMET.

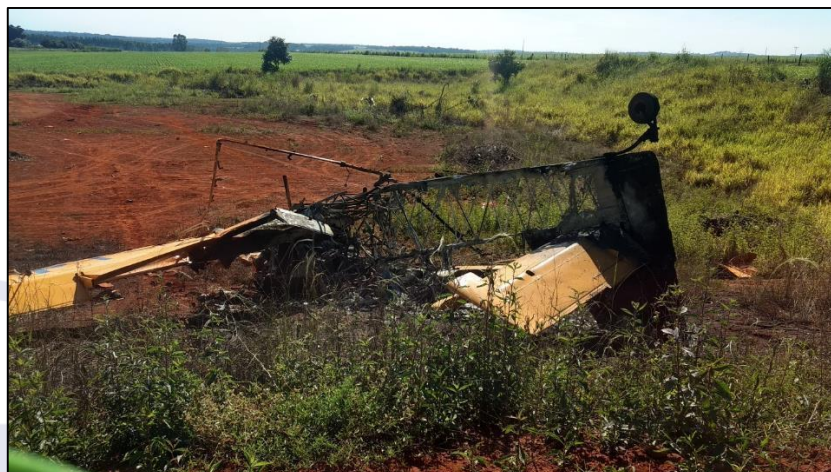
No local do acidente, os investigadores observaram que, após o primeiro impacto, a aeronave deslocou-se por 40 m até parar sobre um talude de, aproximadamente, 10 m de largura e 3 m de altura, na posição de dorso. A fuselagem foi totalmente consumida pelo fogo, restando parcialmente preservadas as asas e os estabilizadores horizontal e vertical.

Figura 3 - Imagem da aeronave mostrando a fuselagem consumida pelo fogo.

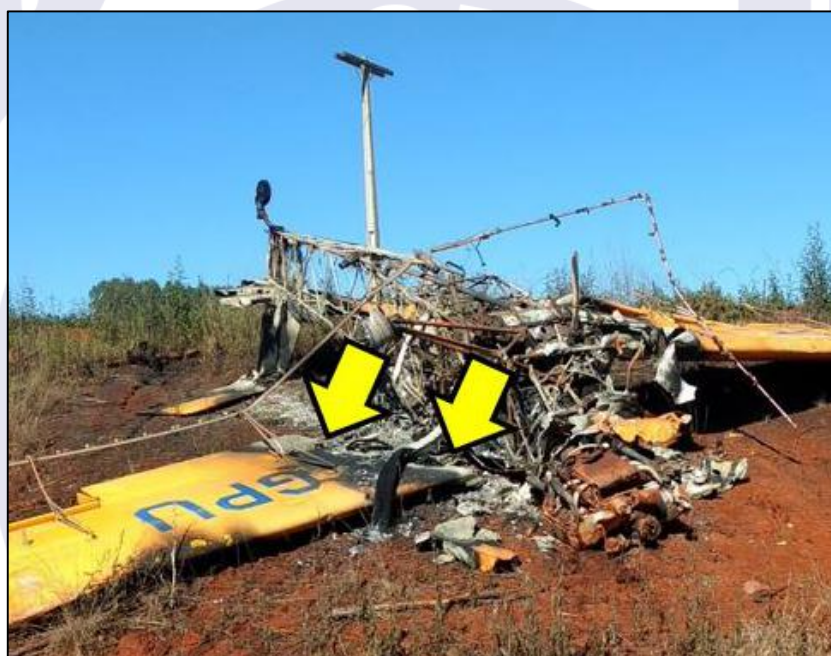
A asa esquerda exibia marcas de fogo oblíquas em relação ao seu eixo na região do seu intradorso, o que sugeria que o fogo teve início antes da colisão contra o solo.

Figura 4 - Imagem da asa esquerda exibindo marcas de fogo oblíquas.

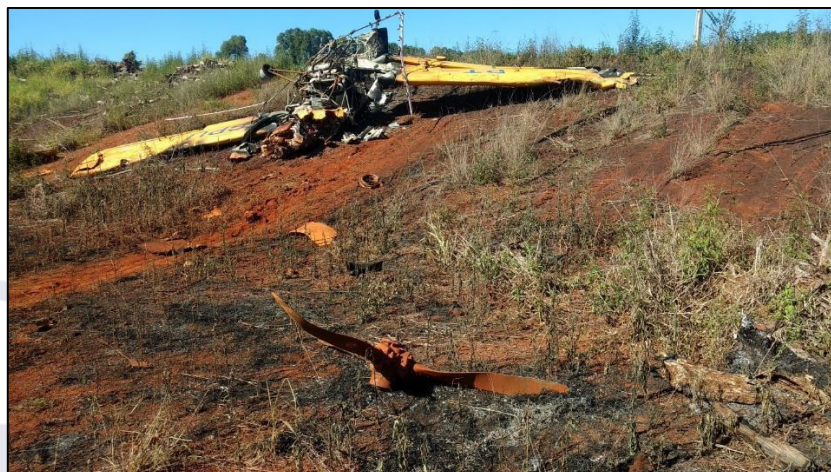
O conjunto de hélice foi encontrado a, aproximadamente, 8 m da aeronave. Não havia sinais de contatos da hélice em movimento com o solo, entre o primeiro ponto de impacto e o local da parada total, que indicassem que ela estivesse com rotação elevada no momento do acidente.

Figura 5 - Imagem mostrando a posição em que foram encontrados a hélice e o avião.

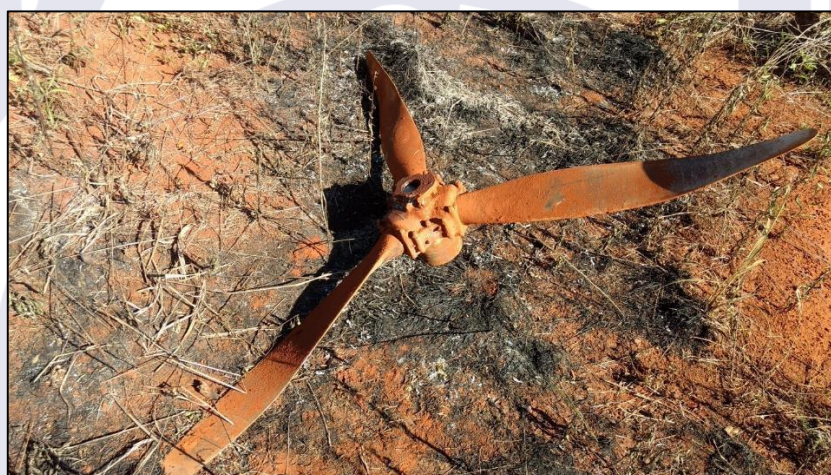
As deformações observadas nas pás da hélice também indicavam que o motor não desenvolvia potência no momento do impacto.

Figura 6 - Imagem mostrando, em detalhes, as deformações das pás da hélice.

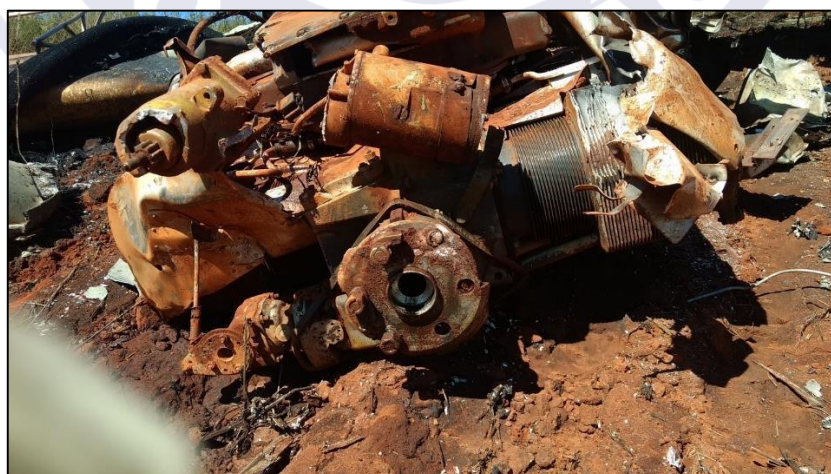
A fratura do flange que ligava o eixo do motor à hélice apresentava características de ruptura por sobrecarga decorrente, provavelmente, do primeiro impacto contra o solo e/ou da colisão contra a base do talude.

Figura 7 - Detalhe do flange que ligava o eixo do motor à hélice.

Esse impacto teria resultado no capotamento da aeronave.

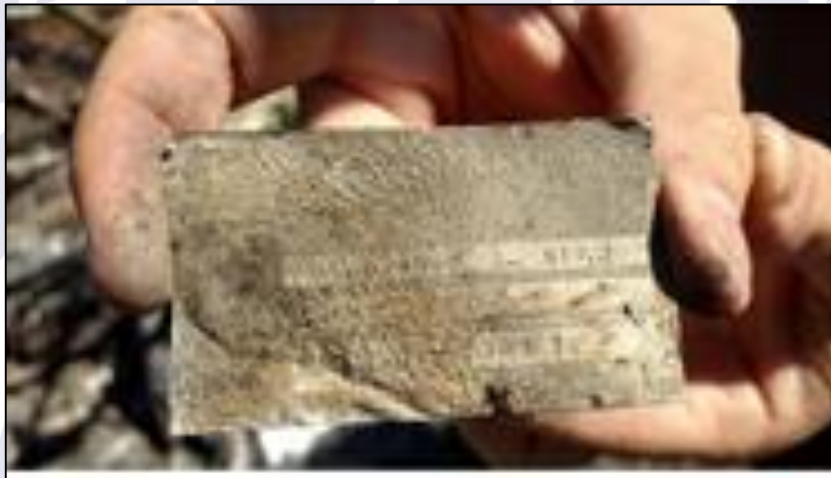
Em consulta ao Registro Aeronáutico Brasileiro (RAB), verificou-se que o PT-GPU estava registrado como uma aeronave modelo EMB-201, com número de série 200.261. Devido aos danos causados pelo fogo, o exame da plaqueta de identificação encontrada na aeronave acidentada permitiu identificar apenas os três últimos dígitos do número de série como sendo 212 (Figura 8).

Figura 8 - Imagem da plaqueta de identificação encontrada na aeronave.
