COMANDO DA AERONÁUTICA
CENTRO DE INVESTIGAÇÃO E PREVENÇÃO DE
ACIDENTES AERONÁUTICOS

RELATÓRIO FINAL SIMPLIFICADO

DADOS DA OCORRÊNCIA				
DATA - HORA	INVESTIGAÇÃO	SUMA Nº		
03JAN2014 - 21:00 (UTC)	SERIPA III	A-001/CENIPA/2014		
CLASSIFICAÇÃO	TIPO(S)	SUBTIPO(S)		
ACIDENTE	[LOC-I] PERDA DE CONTROLE EM VOO	NIL		
LOCALIDADE	MUNICÍPIO	UF	COORDENADAS	
FAZENDA AGRO CERRADO	LAGOA FORMOSA	MG	18°46'09"S	046°17'46"W

DADOS DA AERONAVE		
MATRÍCULA	FABRICANTE	MODELO
PT-GQN	NEIVA	EMB 201A
OPERADOR	REGISTRO	OPERAÇÃO
ENAGRI EMPRESA NACIONAL DE AVIAÇÃO AGRÍCOLA LTDA.	SAE-AG	AGRÍCOLA

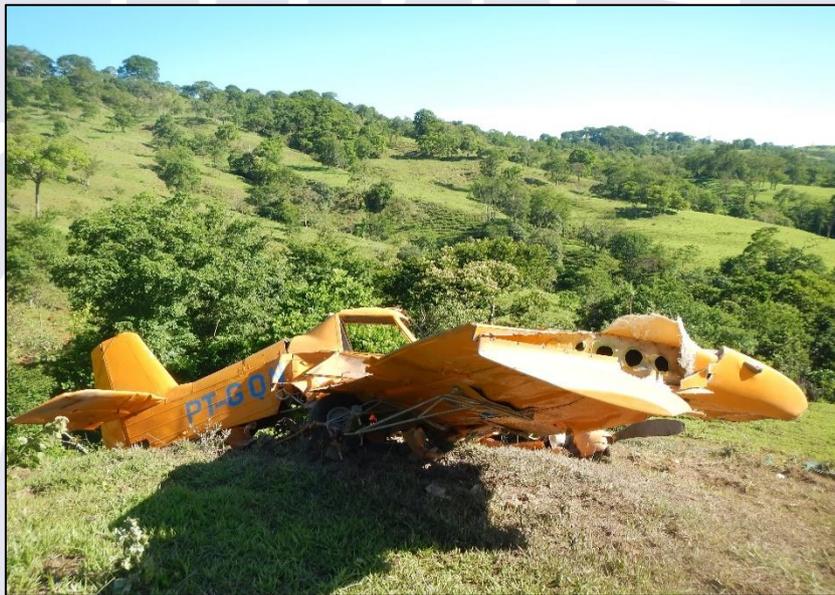
Figura 1 - Vista da lateral direita da aeronave após o impacto.

A hipótese é reforçada pelos danos causados à aeronave, típicos de queda na vertical e com baixa velocidade de deslocamento à frente.

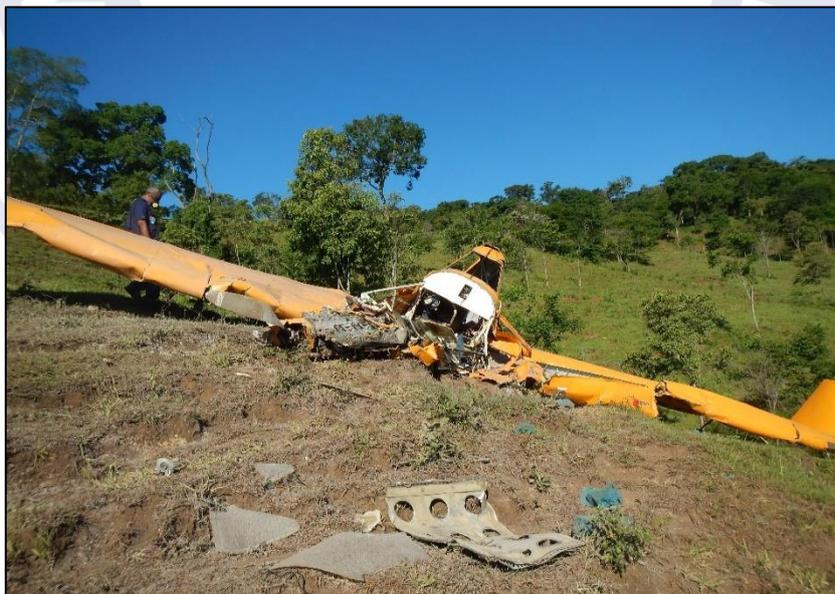
Figura 2 - Vista frontal da aeronave.

Contudo, apesar de todas as irregularidades descritas, é possível que tais fatos não tenham nexos causais com o acidente, pois os danos causados às pás da hélice eram característicos de um motor que desenvolvia potência até o impacto contra o solo.
