COMANDO DA AERONÁUTICA
CENTRO DE INVESTIGAÇÃO E PREVENÇÃO DE
ACIDENTES AERONÁUTICOS

RELATÓRIO FINAL SIMPLIFICADO

DADOS DA OCORRÊNCIA				
DATA - HORA	INVESTIGAÇÃO	SUMA Nº		
06 DEZ 2012 - 20:00 (UTC)	SERIPA VI	A-547/CENIPA/2018		
CLASSIFICAÇÃO	TIPO(S)	SUBTIPO(S)		
ACIDENTE	[LOC-I] PERDA DE CONTROLE EM VOO	NIL		
LOCALIDADE	MUNICÍPIO	UF	COORDENADAS	
FORA DE AERÓDROMO	SORRISO	MT	13°16'19"S	055°37'55"W

DADOS DA AERONAVE		
MATRÍCULA	FABRICANTE	MODELO
PT-GRR	NEIVA	EMB-201A
OPERADOR	REGISTRO	OPERAÇÃO
AEROSARA AVIACAO AGRICOLA LTDA. ME	TPP	AGRÍCOLA

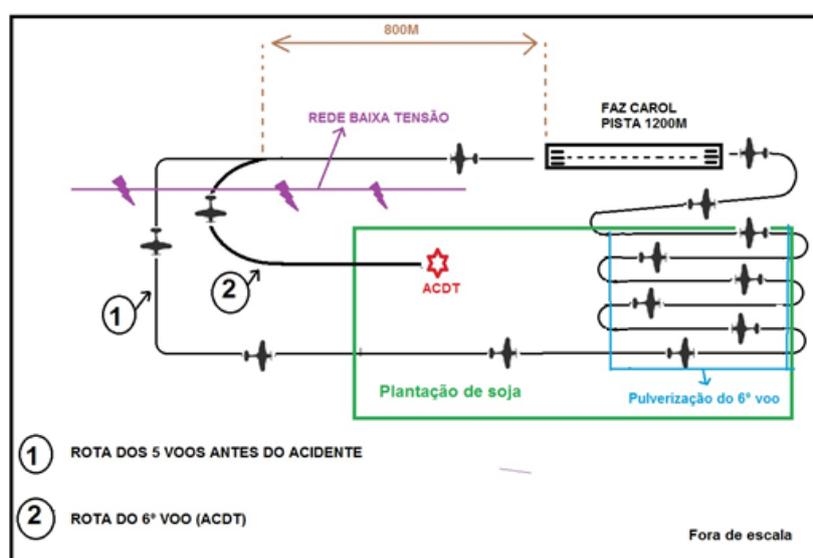
Figura 1 - Croqui da ocorrência.

Foram realizadas cinco passagens normalmente. Durante a sexta passagem, a aeronave iniciou uma curva a baixa altura pela esquerda e começou a perder sustentação, vindo a colidir a ponta da asa contra a plantação de soja e, em seguida, vindo a tocar com o trem de pouso no solo.

O avião percorreu cerca de 150 metros pela plantação até tocar o *spinner* no solo, vindo a capotar e incendiar-se.

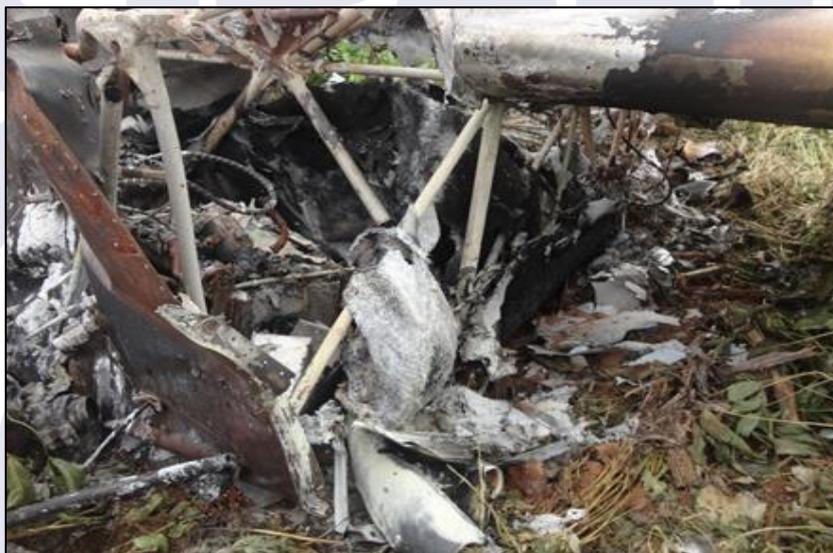
Devido ao incêndio e à deformação no pedestal de manetes, não foi possível confirmar as posições que essas estavam no momento do acidente.

Figura 2 - Visão dos destroços da cabine.

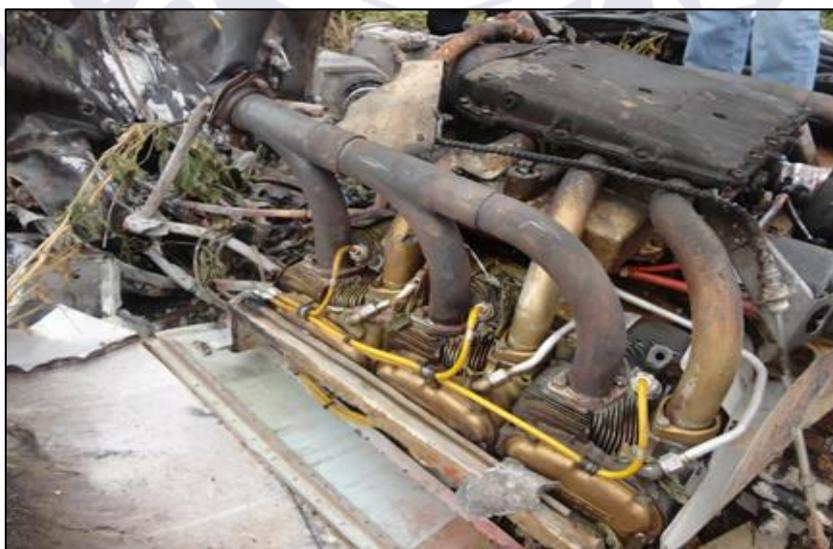
Não foram realizados testes no motor para verificar se o mesmo tocou o solo desenvolvendo potência. Porém, as deformações das pás da hélice indicaram que o toque delas tenha sido com energia. Contudo, não foi possível identificar o quanto de potência o motor desenvolvia no momento da ocorrência.

Figura 3 - Motor da aeronave após a ocorrência.

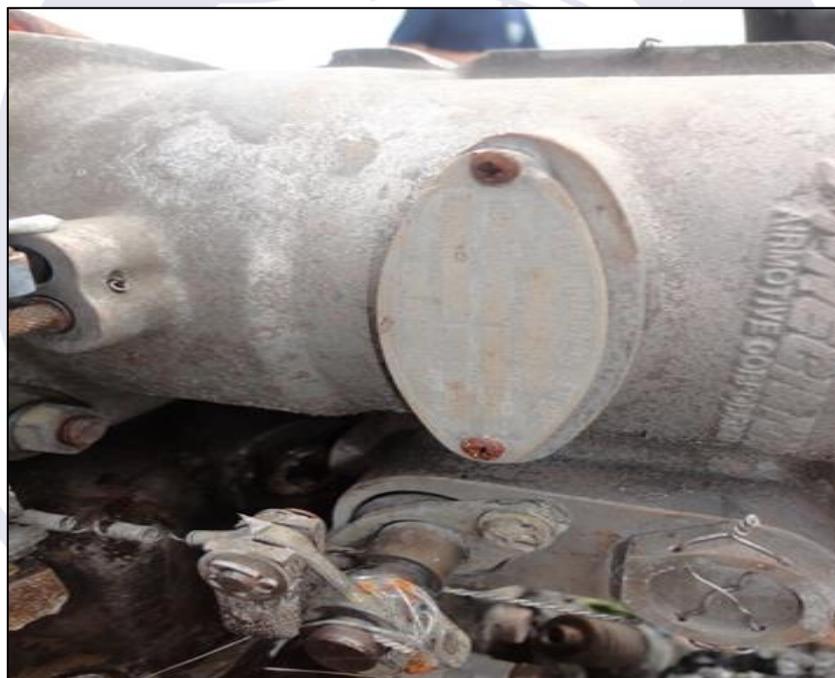
Durante a ação inicial, foi identificado que a bomba injetora de combustível instalada no motor era destinada a motores a etanol, caracterizando falhas nos registros da manutenção da aeronave.

Considerando o previsto pela Instrução Suplementar (IS) 137.201-001, revisão A, vigente à época do acidente, a qual versava sobre “Uso de etanol em aeronaves agrícolas”, não foram encontrados quaisquer serviços de conversão para etanol nos registros de manutenção da aeronave, conforme previsto pela IS mencionada.

Esse fato denotou falhas relativas ao gerenciamento da aeronave adotado pelo operador, uma vez que permitiu-se a realização da conversão para etanol, sem o devido acompanhamento dessa atividade de manutenção. Essas circunstâncias podem ter comprometido a manutenção das condições de aeronavegabilidade exigidas para aquela aeronave.

Figura 4 - Bomba injetora.

Como não foi apresentado, ou verificado, serviço de conversão da aeronave para utilização de álcool, que estivesse de acordo com a certificação Neiva, de acordo com a IS 137.201-001, revisão A, vigente à época e com base no que foi identificado na ocorrência, pôde-se inferir que a perda de sustentação relatada pelo piloto pode ter sido ocasionada por uma queda de potência do motor.

Atuar junto à AEROSARA AVIACAO AGRICOLA LTDA. ME, a fim de certificar que a empresa opere suas aeronaves conforme o projeto tipo aprovado pela ANAC, bem como realize as devidas solicitações de modificação em conformidade com os Regulamentos e Instruções Suplementares de Aviação Civil, previstos na legislação em vigor.

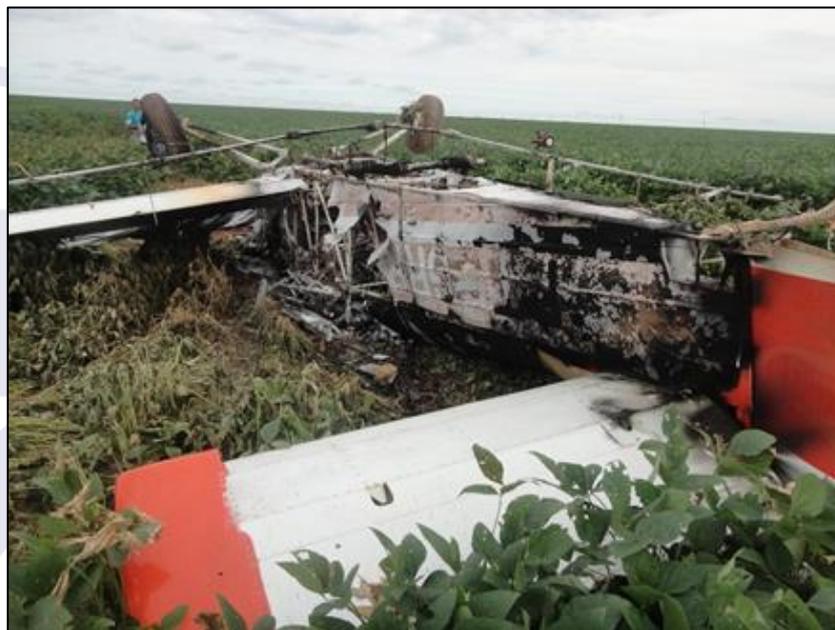
A aeronave ficou destruída. O tripulante sofreu lesões graves.

Figura 5 - Visão geral da aeronave após o acidente.
