RELATÓRIO FINAL SIMPLIFICADO

DADOS DA OCORRÊNCIA					
DATA - HORA		INVESTIGAÇÃO		SUMA Nº	
28 SET 2015 - 14:40 (UTC)		SERIPA VI		A-130/CENIPA/2015	
CLASSIFICAÇÃO		TIPO(S)		SUBTIPO(S)	
ACIDENTE		[RE] EXCURSÃO DE PISTA		POUSO LONGO	
LOCALIDADE		MUNICÍPIO		UF	COORDENADAS
JAPURANÃ		NOVA BANDEIRANTES		MT	09°58'27"S 038°00'55"W

DADOS DA AERONAVE		
MATRÍCULA	FABRICANTE	MODELO
PT-GRT	NEIVA INDUSTRIA AERONAUTICA	EMB-201A
OPERADOR	REGISTRO	OPERAÇÃO
AEROAGRÍCOLA BELA VISTA LTDA.	SAE-AG	AGRÍCOLA

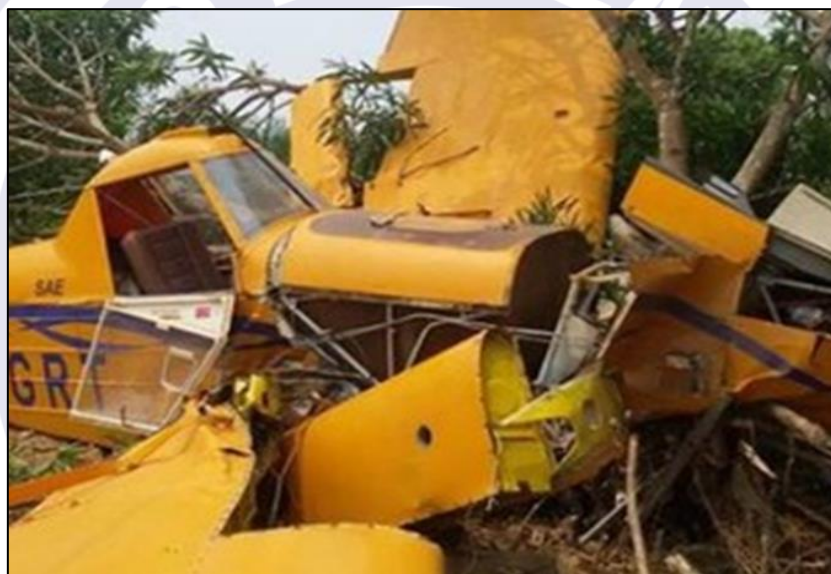
Na arremetida, a aeronave não ganhou sustentação suficiente para livrar os obstáculos no final da pista, vindo a colidir contra árvores no prolongamento da mesma.

Figura 2 - Aeronave após o impacto contra as árvores ao final da pista.

A aeronave teve ruptura das asas, ruptura do trem de pouso, danos substanciais no motor e na fuselagem.

Atuar junto à Aeroagrícola Bela Vista Ltda., a fim de reavaliar a adequabilidade do Manual do Gerenciamento da Segurança Operacional (MGSO) daquele operador, sobretudo no que diz respeito ao processo de gerenciamento do risco adotado pela empresa quando operando em pistas de pouso eventual.

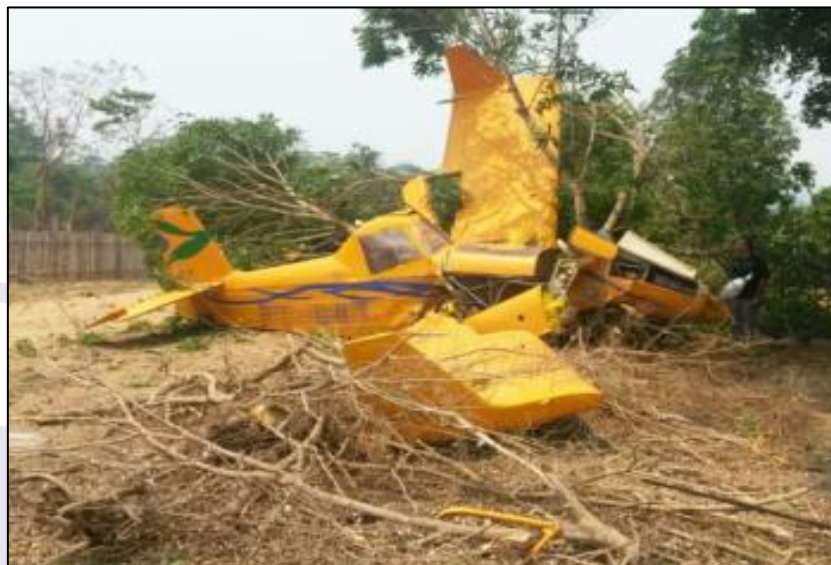
Figura 3 - Vista lateral após o acidente.
