**COMANDO DA AERONÁUTICA**  
**CENTRO DE INVESTIGAÇÃO E PREVENÇÃO DE**  
**ACIDENTES AERONÁUTICOS**

**RELATÓRIO FINAL SIMPLIFICADO**

| DADOS DA OCORRÊNCIA | | | | |
|---|---|---|---|---|
| ACIDENTE | [LOC-G] PERDA DE CONTROLE NO SOLO | NIL | | |

| DADOS DA AERONAVE | | |
|---|---|---|
| PT-GRY | NEIVA | EMB-201A |

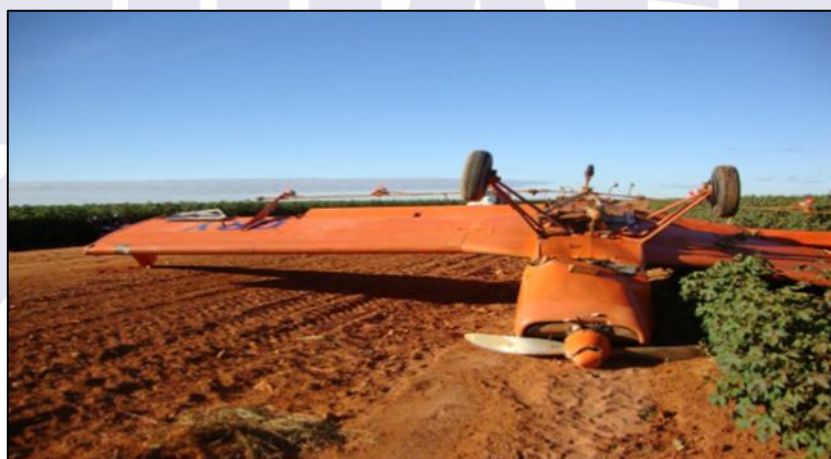
Durante a realização do pouso final, aproximadamente a 700 metros da cabeceira, ocorreu o impacto de sua roda direita contra uma pedra. Após percorrer cerca de 63 metros, a aeronave perdeu o controle direcional vindo a pilonar.

A aeronave teve danos substanciais.

Figura 1 - Vista da aeronave após a ocorrência.

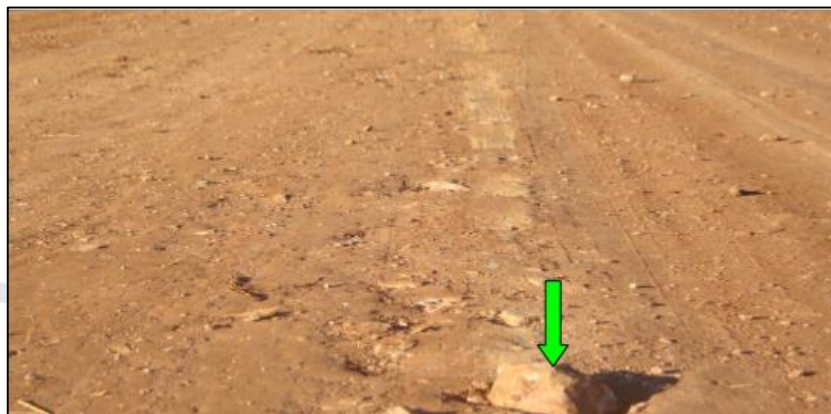
Durante a ação inicial, constatou-se que há poucos dias a pista havia sido submetida a algum tipo de reparo, visando à melhoria de suas condições. No entanto, foi possível observar a presença de inúmeros pedregulhos soltos ao longo do seu leito, principalmente na metade direita, onde o solo se apresentava menos compacto, evidenciando que não houve a conclusão daqueles serviços.

Figura 2 - Vista da pedra conta a qual houve a colisão da roda do trem direito.

Este fato coincide com a constatação de que o pouso ocorreu na metade esquerda da pista.

Uma inspeção criteriosa naquela pista, sob incumbência da administração da empresa e antes do início das operações, minimizaria as possibilidades de ocorrência do acidente ou mesmo as eliminariam.

Divulgar os ensinamentos colhidos na presente investigação, junto aos seus pilotos e pessoal de terra, destacando que para efeito dos planejamentos de voo deve haver a criteriosa avaliação dos aspectos operacionais intervenientes, tais como a análise das condições das pistas utilizadas e a estrutura de apoio para o caso de acidentes aeronáuticos.

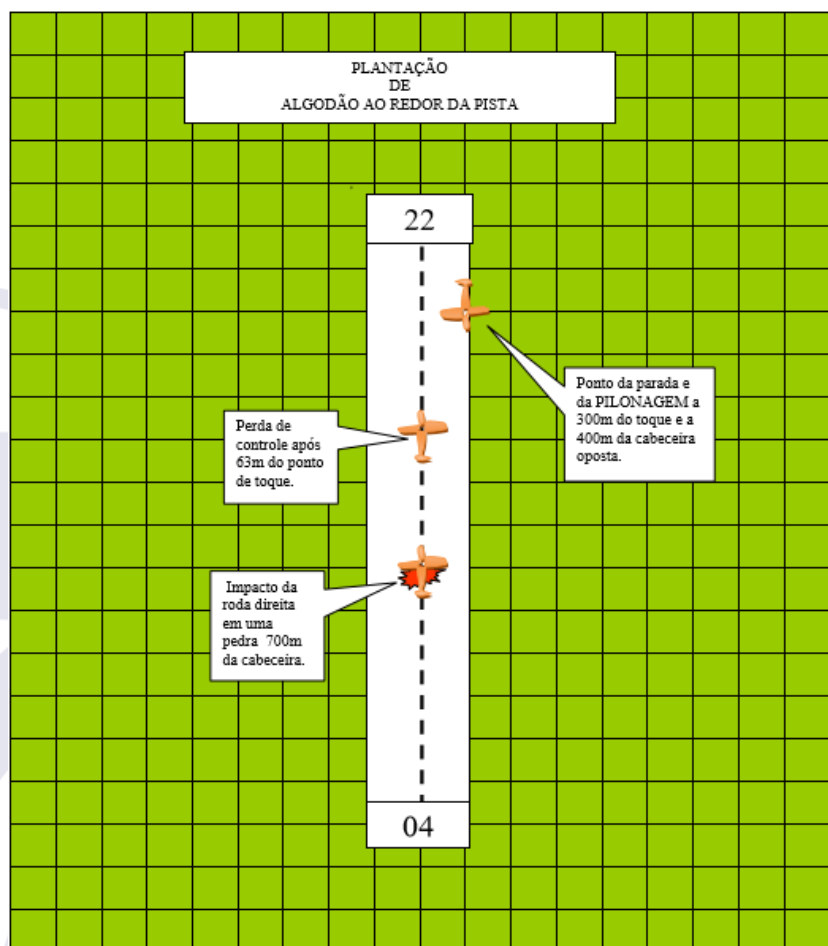
O pouso teria ocorrido na metade esquerda da pista. As marcas dos pneus no solo sugeriram que, após o impacto contra a pedra, a aeronave derivou para a direita, em trajetória diagonal, por aproximadamente 63 metros. Havia evidências do atrito entre a asa direita e a plantação de algodão existente naquela lateral da pista.

Outra marca no solo, bem próxima do local em que a aeronave foi encontrada, sugeriu ainda que o piloto tenha freado, visando restabelecer a trajetória da aeronave, culminando com a pilonagem.

Figura 4 - Croqui do local do acidente.

Essa ação pode ter influenciado para o abaixamento do nariz da aeronave, o que provocou o contato deste contra o solo, fazendo a aeronave pilonar e agravando a ocorrência e as lesões ao piloto.
