**COMANDO DA AERONÁUTICA**  
**CENTRO DE INVESTIGAÇÃO E PREVENÇÃO DE**  
**ACIDENTES AERONÁUTICOS**

**RELATÓRIO FINAL**  
**A-158/CENIPA/2015**

<b>OCORRÊNCIA:</b>	<b>ACIDENTE</b>
<b>AERONAVE:</b>	<b>PT-GTR</b>
<b>MODELO:</b>	<b>EMB-201A</b>
<b>DATA:</b>	<b>29NOV2015</b>

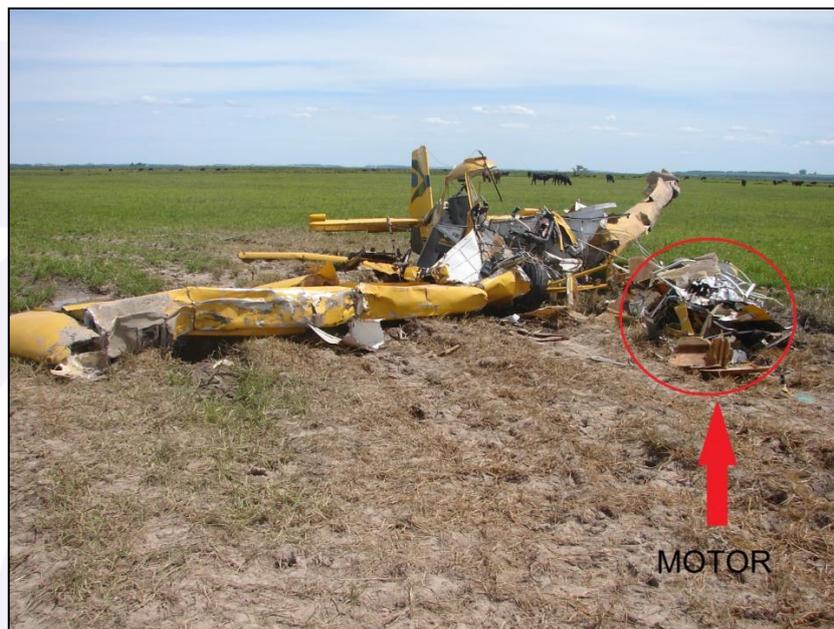
Os destroços ficaram concentrados. As marcas no solo sugeriam que o primeiro impacto ocorreu com o nariz e a ponta da asa esquerda tocando o solo simultaneamente.

Na sequência, o motor desprendeceu-se do restante da aeronave e ficou parcialmente enterrado.

Figura 1 - Vista lateral dos destroços da aeronave.

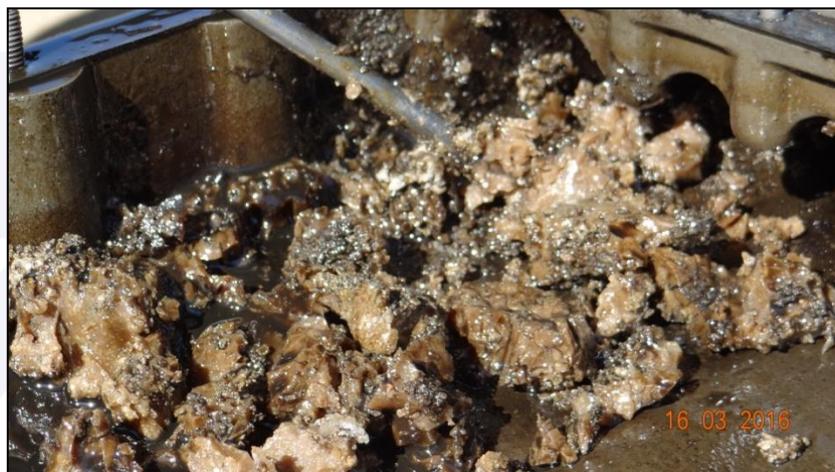
- No cárter do motor foi encontrada uma grande quantidade de material não lubrificante, ilustrada na Figura 2. Uma amostra foi coletada e encaminhada ao laboratório do IAE. A análise identificou o material como sendo ureia. Entretanto, o relatório afirma que a contaminação do cárter por ureia não foi um fator determinante para a falha do motor em voo;

Figura 2 - Ureia depositada no cárter do motor.

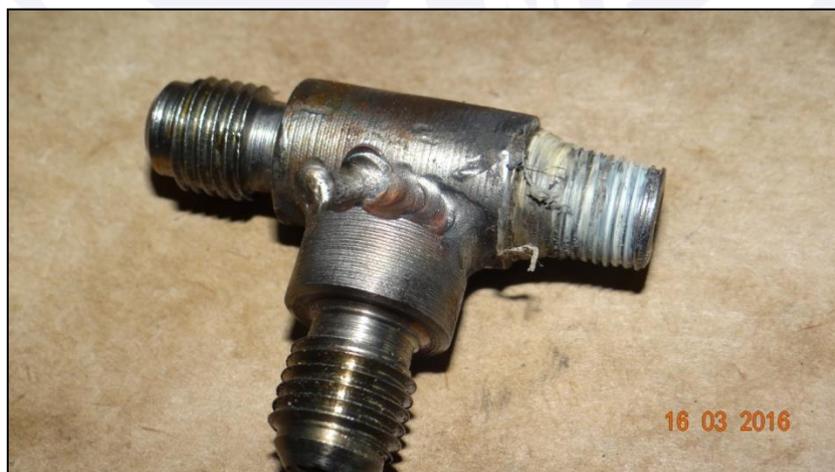
- Constatou-se que, na conversão do motor para a utilização de etanol, foi utilizado material de aplicação não aeronáutica no distribuidor de combustível e conexões, fato ilustrado nas Figuras 3, 4, 5 e 6. O relatório alertava que a fita tipo veda rosca não era recomendada para uso aeronáutico, uma vez que fragmentos dessa fita poderiam se desprender e ficar retidos nos bicos injetores dos cilindros;
- No distribuidor de combustível, além de um processo intenso de corrosão, foi verificada a utilização de fita veda rosca nas conexões;
- A bomba de combustível apresentava corrosão e oxidação no interior do seu corpo;
- O diafragma da bomba de combustível também apresentava corrosão severa;

Figura 3 - Conexão não aeronáutica na entrada de combustível do distribuidor.

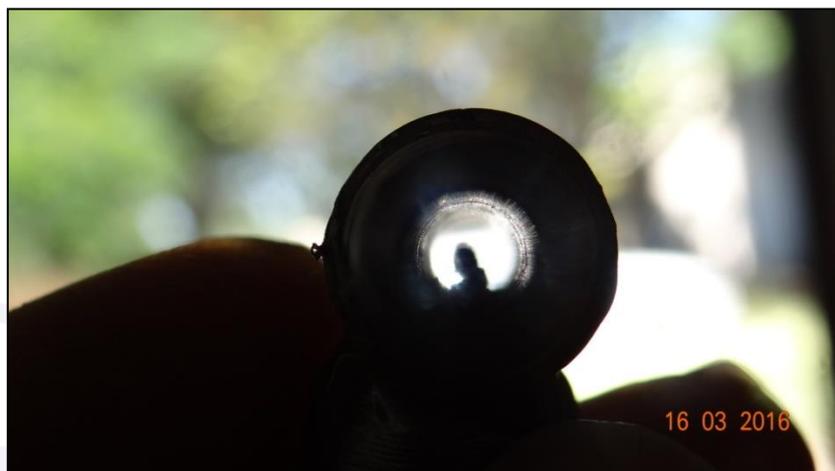
Figura 4 - Parte da solda que escorreu para o interior da conexão mostrada na figura 3.

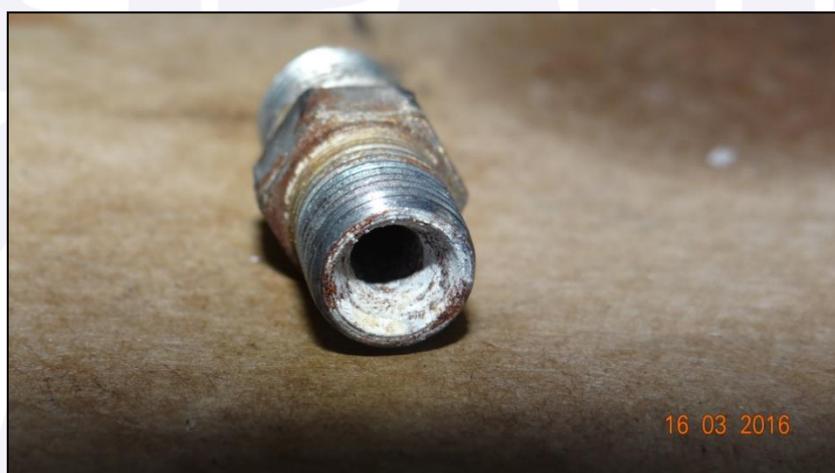
Figura 5 - Conexão não aeronáutica retirada do distribuidor de combustível.

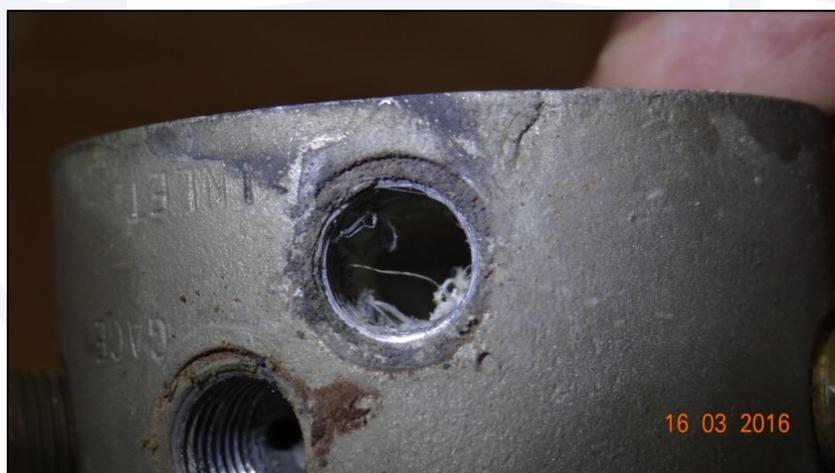
Figura 6 - Vista geral da entrada de combustível do distribuidor com veda rosca de teflon.

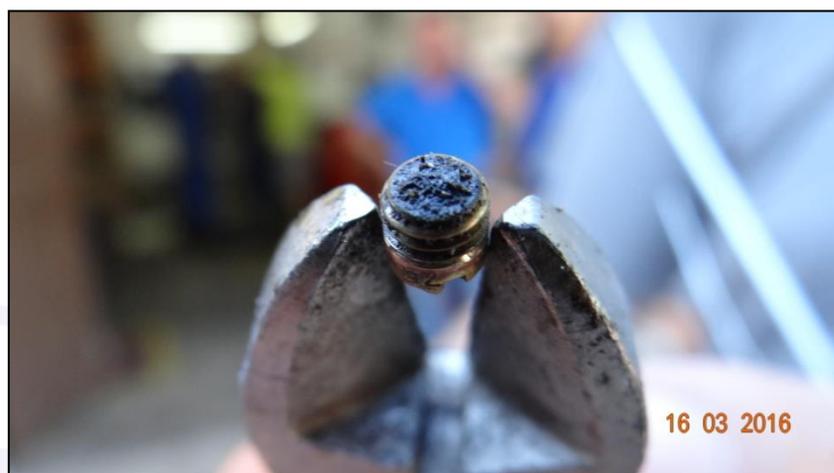
- Na inspeção e análise da servoinjetora, foi observado que o “gicleur” do ar de impacto que atua na câmara pneumática estava obstruído, conforme Figura 7.

Figura 7 - “Gicleur” obstruído.
