COMANDO DA AERONÁUTICA
CENTRO DE INVESTIGAÇÃO E PREVENÇÃO DE
ACIDENTES AERONÁUTICOS

RELATÓRIO FINAL SIMPLIFICADO

DADOS DA OCORRÊNCIA				
DATA - HORA	INVESTIGAÇÃO	SUMA N°		
06FEV2008 - 20:45 (UTC)	SERIPA V	A-510/CENIPA/2017		
CLASSIFICAÇÃO	TIPO(S)	SUBTIPO(S)		
ACIDENTE	[LALT] OPERAÇÃO A BAIXA ALTITUDE	NIL		
LOCALIDADE	MUNICÍPIO	UF	COORDENADAS	
FORA DE AERÓDROMO	SÃO SEPÉ	RS	30°01'51"S	053°46'26"W

DADOS DA AERONAVE		
MATRÍCULA	FABRICANTE	MODELO
PT-GUT	NEIVA	EMB-201A
OPERADOR	REGISTRO	OPERAÇÃO
CJ AEROAGRÍCOLA LTDA.	SAE-AG	AGRÍCOLA

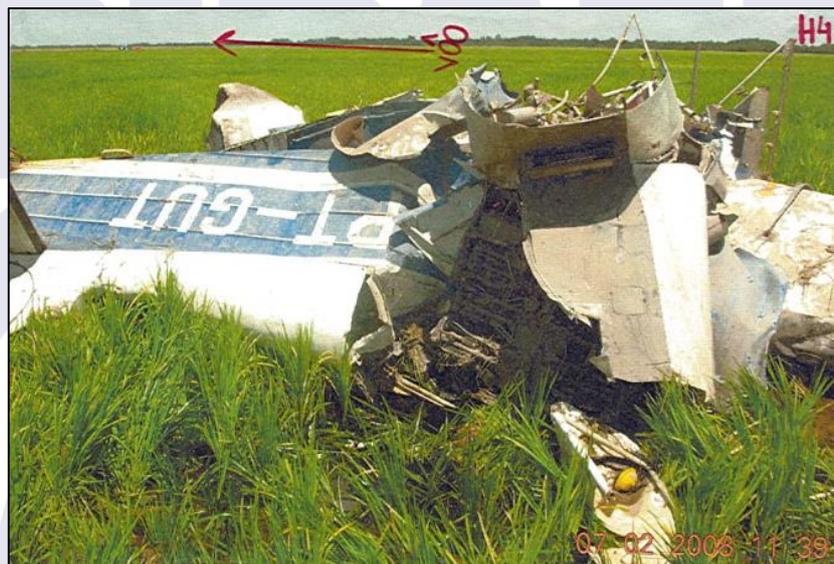
Após o toque do trem de pouso direito, o trem esquerdo também impactou, vindo, posteriormente, a chocar-se com violência, quebrando-se.

O intradorso da fuselagem, nesse momento, foi danificado ocorrendo a destruição das peças de pulverização.

Figura 1 - Aeronave após a ocorrência.

A aeronave ficou destruída. O piloto sofreu lesões fatais.

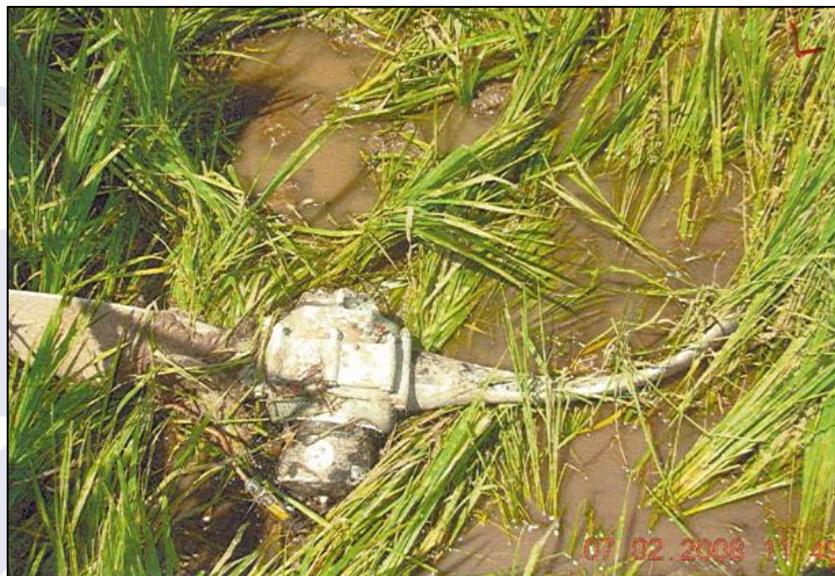
A hélice foi encontrada com dobras no sentido contrário ao deslocamento, indicando impacto sem potência (Figura 2).

Figura 2 - Hélice após a ocorrência.

Dessa forma, na análise do aspecto manutenção, foram levantadas duas hipóteses para que o motor da aeronave tivesse deixado de fornecer potência.

A primeira pautou-se na falha de alimentação de combustível para o motor, haja vista a sua falta nos tanques. Essa informação foi corroborada pela ausência de indícios de fogo pós-impacto, considerando o forte impacto contra o solo, já que o combustível poderia se inflamar em contato com as partes quentes da aeronave.

Essa condição ratifica a segunda hipótese cuja ideia de que o uso de álcool em aeronave que não possui o *kit* de conversão de combustível, aliado ao fato de a bomba de reforço de combustível estar desligada durante o voo, contrariando assim normas do fabricante da aeronave, aumentou significativamente a probabilidade da ocorrência de um acidente por problemas de alimentação do motor.

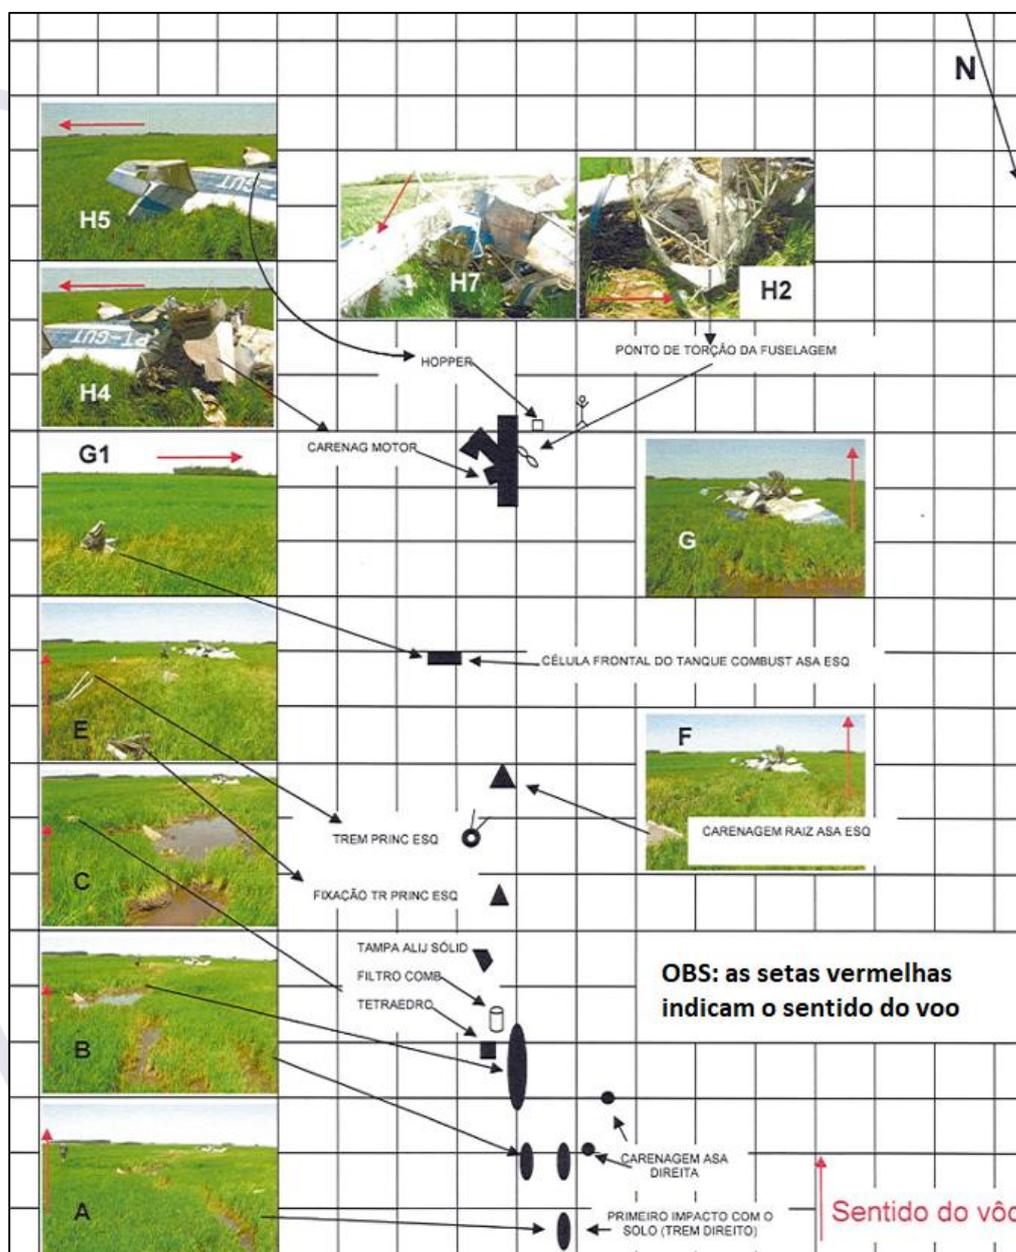
O piloto foi expelido do interior do avião, pela lateral direita da nacele, no momento em que essa estrutura se rompia em consequência das forças de torção impostas à aeronave.

Isso ocorreu devido ao momento rotacional à esquerda, somado à desaceleração abrupta, causada pela colisão da asa direita contra o solo, gerando o enrugamento dessa estrutura no mesmo sentido da corda da asa. A asa esquerda, que estava em condições bem melhores, foi a última a se chocar com o solo, já sem energia demasiada (Figura 3).

Figura 3 - Croqui da ocorrência.
