RELATÓRIO FINAL
A-043/CENIPA/2015

OCORRÊNCIA:	ACIDENTE
AERONAVE:	PT-GZV
MODELO:	EMB-201A
DATA:	23MAR2015

O presente Relatório Final refere-se ao acidente com a aeronave PT-GZV, modelo EMB-201A, ocorrido em 23MAR2015, classificado como “[LALT] Operação a baixa altitude”.

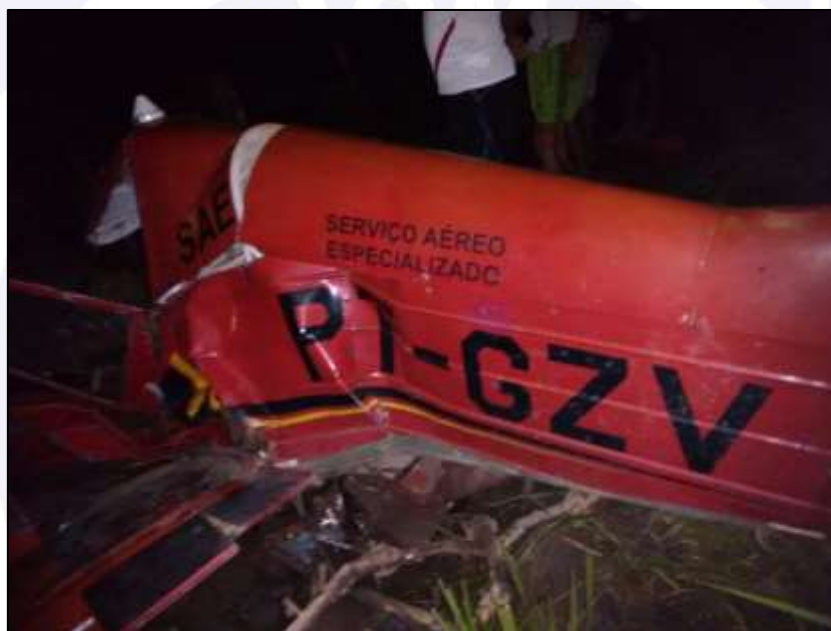
Figura 1 - Lateral esquerda da fuselagem.

A asa esquerda apresentava deformação em toda a sua extensão, na parte dorsal, próximo ao bordo de ataque. Não foi possível avaliar os danos à asa direita nas imagens disponibilizadas. A fuselagem da aeronave também teve deformação na parte posterior da cabine de pilotagem.

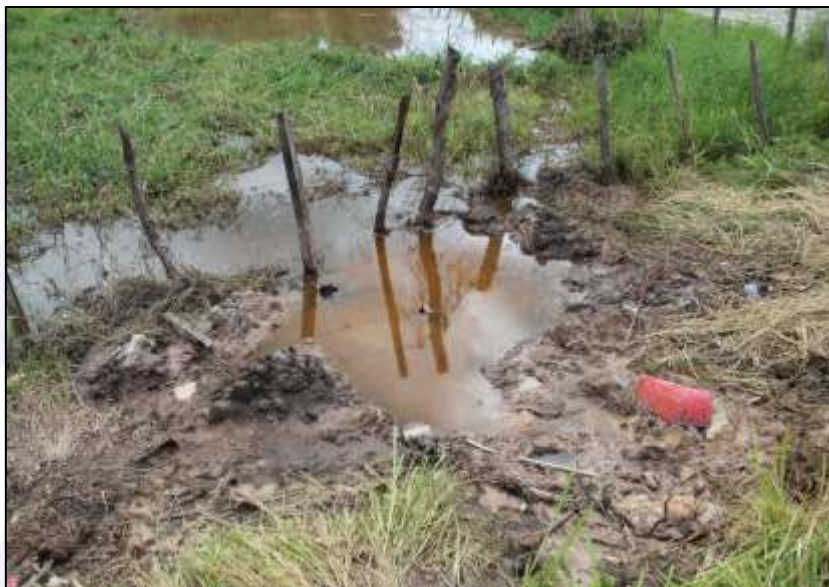
Os destroços foram removidos do local da ocorrência, sem a autorização da autoridade SIPAER, antes da chegada da equipe de investigação (Figura 2).

Figura 2 - Ponto de impacto contra o solo na margem do açude após a remoção da aeronave.

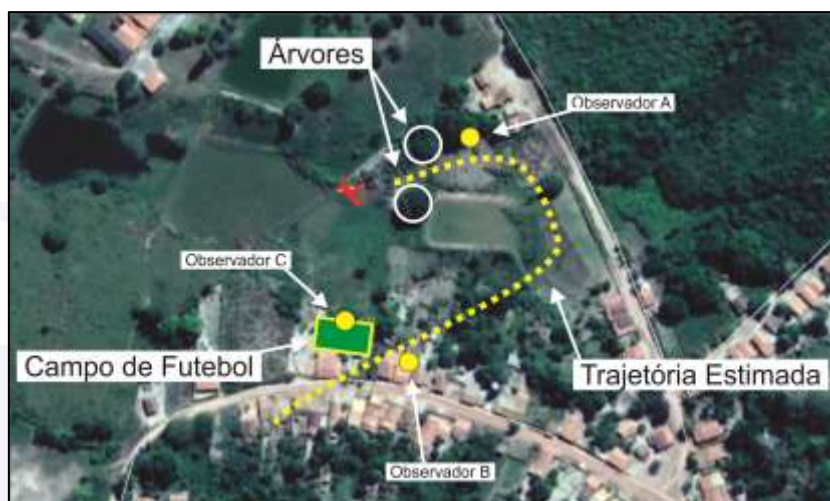
O acidente ocorreu próximo a um campo de futebol onde estavam diversas pessoas do povoado Maguary. De acordo com informes, a aeronave passou a baixa altura sobre o

local e realizou uma manobra ascendente com curva à esquerda, descrevendo, então, uma trajetória descendente até a colisão contra o solo (Figura 3).

Figura 3 - Trajetória estimada da aeronave até o solo.

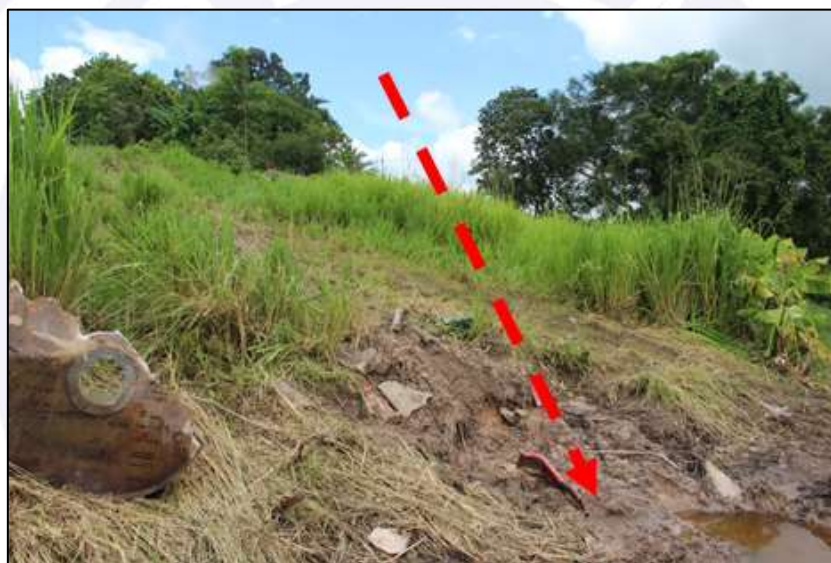
Segundo observadores, o avião passou entre dois conjuntos de árvores com a asa esquerda baixa, pouco antes do impacto (Figura 4).

Figura 4 - Trajetória da aeronave entre os dois conjuntos de árvores.
