RELATÓRIO FINAL A-209/CENIPA/2014

AERONAVE: PT-HNC

MODELO: HB-350B

DATA: 27DEZ2014

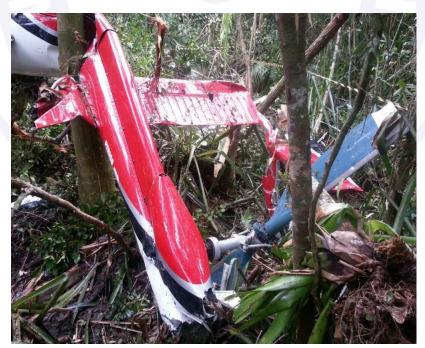
O primeiro impacto ocorreu em uma árvore a 10m, num ângulo de 45º, aproximadamente. Houve fogo após o impacto. Toda a cabine foi consumida pelo fogo. O cone de cauda, caixa de transmissão traseira e rotor de cauda não foram atingidos pelo fogo e não apresentavam indícios de falha. As pás do rotor principal, apesar de incineradas, e as pás do rotor de cauda indicavam baixa rotação nos instantes finais do voo. A ausência de torção no eixo da transmissão traseira corrobora a baixa rotação no momento do impacto.

Figura 1 - Vista do cone de cauda, caixa de transmissão traseira e rotor de cauda, não atingidos pelo fogo.

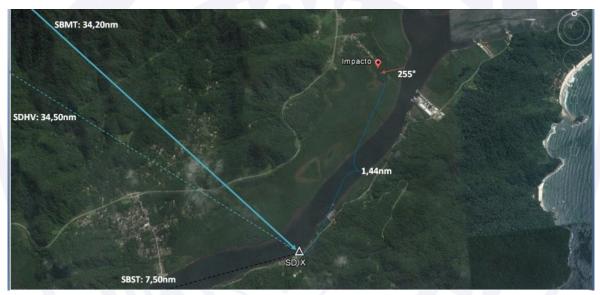
A decolagem teve um perfil normal, para o tipo do helicóptero, com rumo nordeste, defasado com a proa do destino, na direção do ponto de impacto. A colisão contra o solo ocorreu a 1,44NM de SDIX. O caminho percorrido entre a decolagem e o impacto não pôde ser determinado.

Figura 2 - Sequência de eventos e local do acidente.
