RECOMENDAÇÃO DE SEGURANÇA DE VOO

OCORRÊNCIA: ACIDENTE AERONÁUTICO

MATRÍCULA : PT - HOL

MODELO : R-22

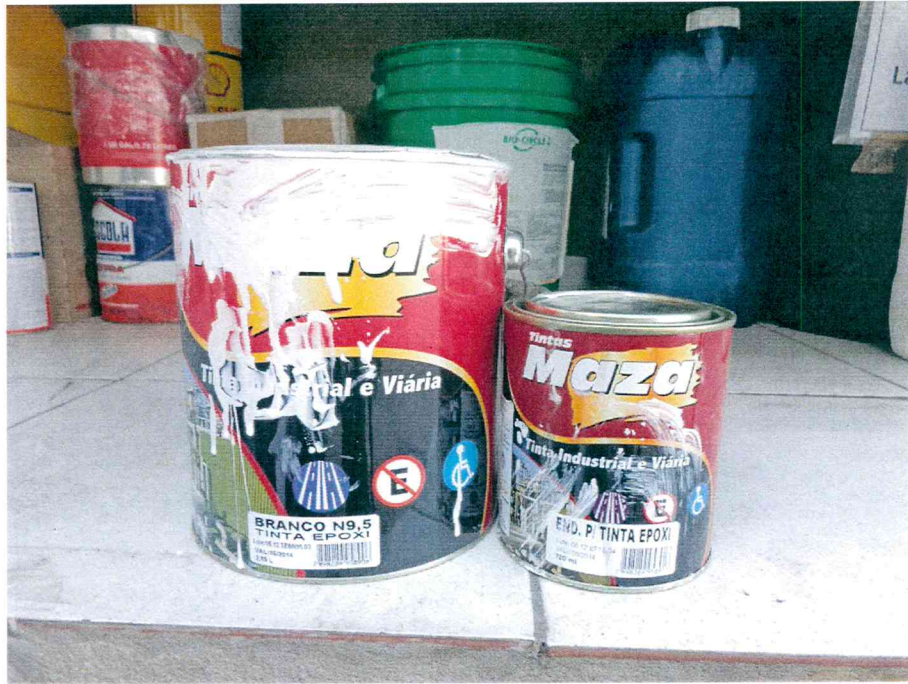
ANEXO 3

Foi levantado que a tinta epóxi de cor branca, empregada por aquela empresa na área de contato do "Yoke" (PN A907) com o "Shaft - Clutch" (PN A166-1), conforme Item 7.260 do "*Robinson Maintenance Manual - Model R22*", não era a especificada pelo fabricante, sendo que no Item 1.450 do referido Manual encontrava-se o detalhamento dos produtos previstos para tal aplicação. Vale ressaltar que tais produtos são aplicáveis também em outras superfícies metálicas que requerem proteção contra umidade, assim especificadas no referido Manual de Manutenção.

Os produtos encontrados na Go Air, naquela data, no lugar dos previstos pela *Robinson Helicopter Company*, eram a "Tinta Epóxi Maza - Branco N9,5" e o "Endurecedor para Tinta Epóxi Maza".

O potencial de perigo inerente é grande, uma vez que os produtos em tela não atendem às características físico-químicas necessárias para o uso em aviação. Uma das funções do *primer* utilizado nessas junções metálicas é o impedimento de umidade nas áreas de contato, função essa não cumprida caso a aplicação se dê com um produto de uso não aeronáutico, cuja densidade e/ou viscosidade será afetada quando submetido a condições de trabalho para as quais não foi especificado (notadamente a temperatura).

Anexo 3 – Foto dos produtos encontrados na empresa em 08 ago 2012; e

1) Adotar ações de fiscalização junto à Go Air (Master Esc Pilotagem Hel Ltda) visando à substituição imediata de produtos de uso não aeronáutico pelos previstos nos manuais de manutenção, bem como a aplicação dos mesmos segundo os parâmetros previstos pela *Robinson Helicopter Company* e pelos seus fabricantes, como temperatura, tempo de cura e outros, em especial no tocante aos *primers* previstos no item 1.450 do Manual de Manutenção do R-22.

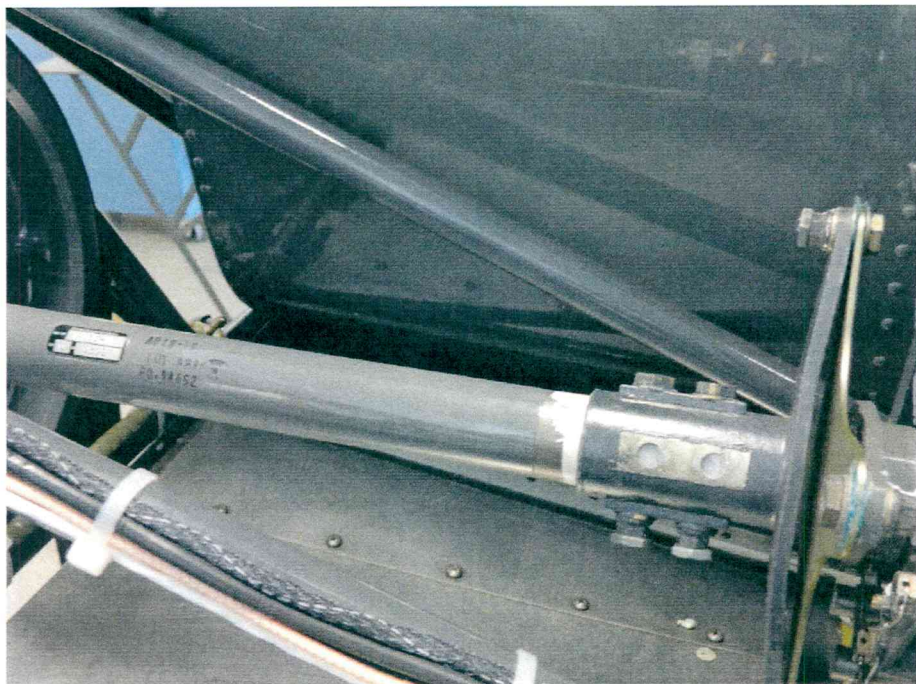
ANEXO 4

Anexo 4 – Foto de junção onde foi aplicado o produto do Anexo 3, em aeronave hangarada na empresa.
