COMANDO DA AERONÁUTICA
CENTRO DE INVESTIGAÇÃO E PREVENÇÃO DE
ACIDENTES AERONÁUTICOS

RELATÓRIO FINAL SIMPLIFICADO

DADOS DA OCORRÊNCIA					
DATA - HORA		INVESTIGAÇÃO		SUMA N°	
29 JAN 2016 - 19:45 (UTC)		SERIPA II		A-025/CENIPA/2016	
CLASSIFICAÇÃO		TIPO(S)		SUBTIPO(S)	
ACIDENTE		PERDA DE CONTROLE EM VOO		NIL	
LOCALIDADE		MUNICÍPIO		UF	COORDENADAS
AERoclUBE DE JOÃO PESSOA (SNJO)		JOÃO PESSOA		PB	07°05'31"S 034°50'33"W

DADOS DA AERONAVE		
MATRÍCULA	FABRICANTE	MODELO
PT-HUC	ROBINSON HELICOPTER	R44
OPERADOR	REGISTRO	OPERAÇÃO
PARTICULAR	PRI	PRIVADA

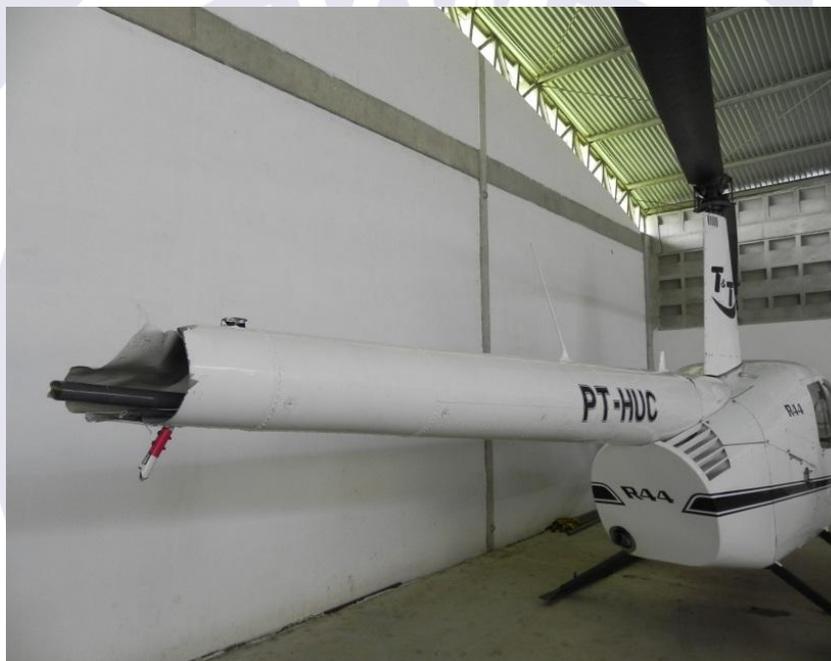
Houve o seccionamento do cone de cauda pelas pás do rotor principal.

A aeronave teve danos substanciais.

Figura 1 - Aeronave no hangar após o acidente.

Devido ao impacto, o cone de cauda flexionou em direção ao rotor principal, sendo seccionado pelo mesmo.

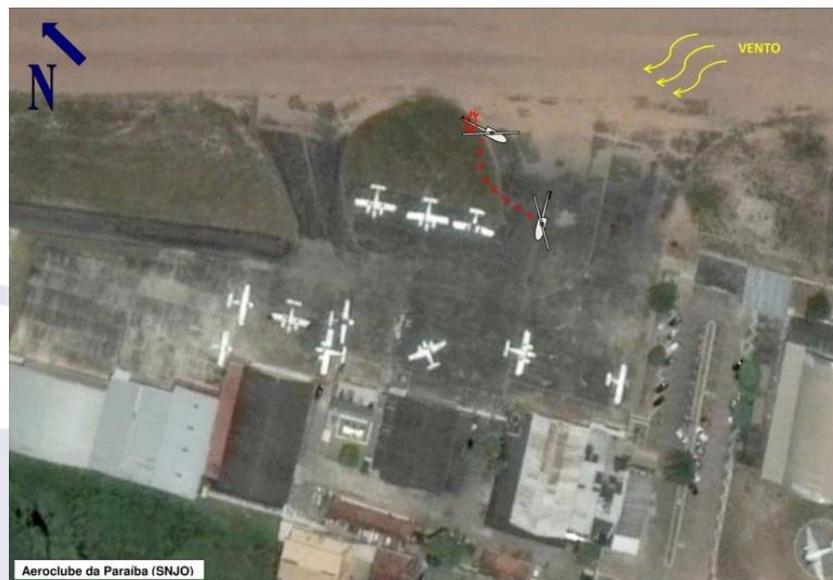
Ao realizar a manobra, a aeronave ficou com a cauda posicionada contra a direção do vento.

Quando o helicóptero completou os primeiros 90° de giro, sofreu a interferência do vento de cauda, o que provocou sua aproximação com a aeronave que permanecia estacionada.

Visando evitar a colisão entre as duas aeronaves, o piloto tentou controlar o deslocamento à frente, levando o helicóptero para a direita e à frente, colidindo o esqui de pouso bruscamente com o solo.

Figura 02 - Croqui do acidente.

Atuar junto aos operadores de aeronaves R-44 a fim de certificar-se de que eles obedecem, exclusivamente, aos manuais de operação confeccionados pelo fabricante da aeronave, evitando a utilização de publicações diferentes das aprovadas pelos órgãos certificadores.

O piloto foi orientado a operar o helicóptero observando os avisos de segurança existentes no Manual de Operação do fabricante, focalizando as advertências que orientam a operação com vento de cauda.
