**COMANDO DA AERONÁUTICA**  
**CENTRO DE INVESTIGAÇÃO E PREVENÇÃO DE**  
**ACIDENTES AERONÁUTICOS**

**RELATÓRIO FINAL**  
**A-193/CENIPA/2013**

<b>OCORRÊNCIA:</b>	<b>ACIDENTE</b>
<b>AERONAVE:</b>	<b>PT-HZQ</b>
<b>MODELO:</b>	<b>AS 350 B2</b>
<b>DATA:</b>	<b>27OUT2013</b>

O presente Relatório Final refere-se ao acidente com a aeronave PT-HZQ, modelo AS 350 B2, ocorrido em 27OUT2013, classificado como “perda de controle em voo”.

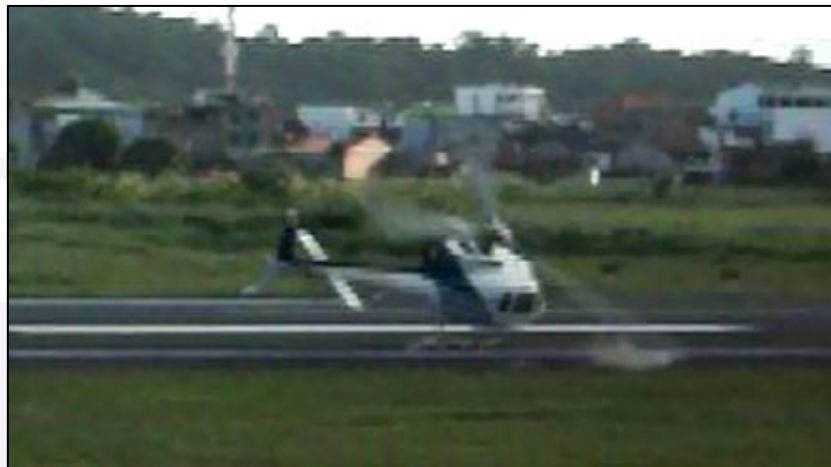
Ao completar o quinto giro sobre a pista de pouso/decolagem, a aeronave entrou em uma trajetória descendente, inclinada para a direita, até ocorrer o toque das pás do rotor principal no asfalto, seguindo-se do tombamento pelo lado direito (Figura 1).

Figura 1 - Momento do impacto da aeronave.

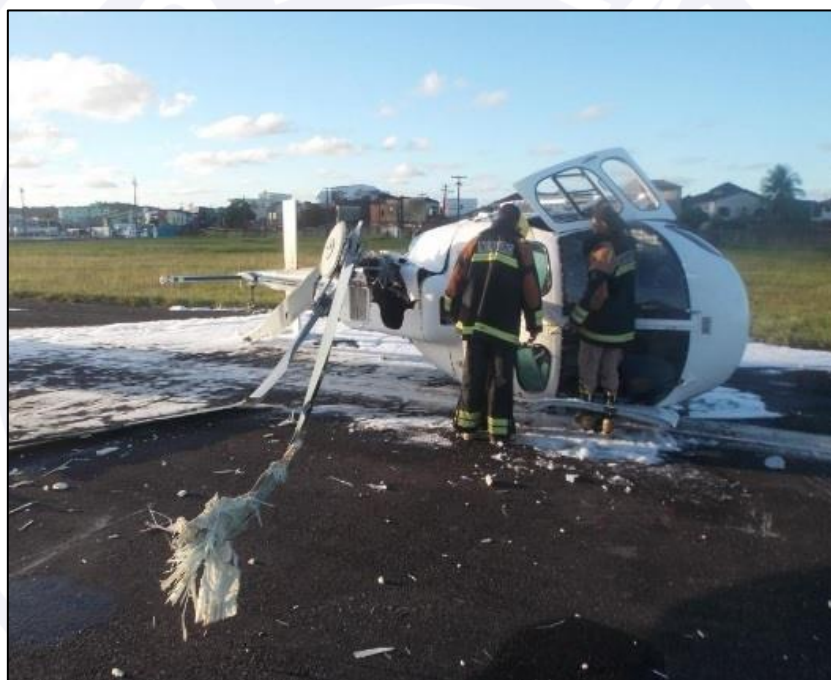
A aeronave teve danos substanciais em todo o conjunto do rotor principal, caixa de engrenagem, estabilizador horizontal, esqui do lado direito e fuselagem.

O helicóptero tombou pelo lado direito sobre a marca de 1.000ft da cabeceira da pista 29 (Figura 2).

Figura 2 - Destroços da aeronave.

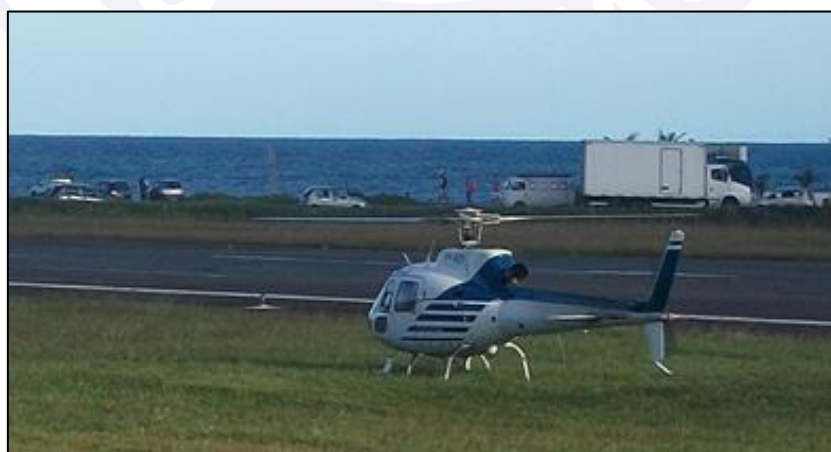
Figura 3 - Vista da aeronave pousada na área gramada.

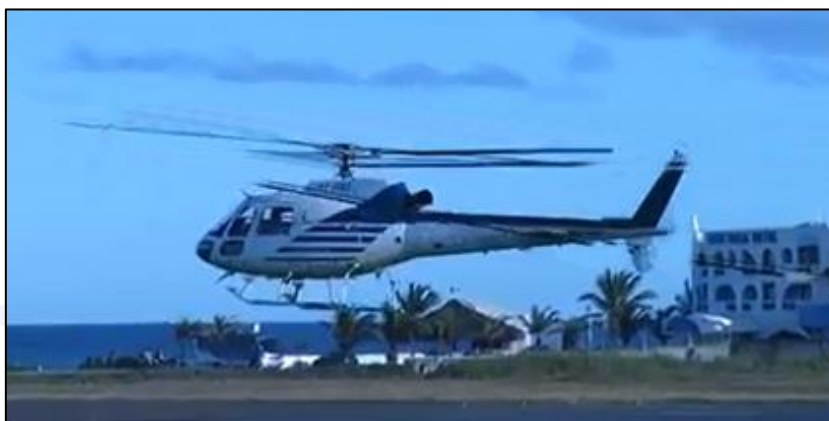
Figura 4 - Vista da aeronave realizando manobra de aproximação.

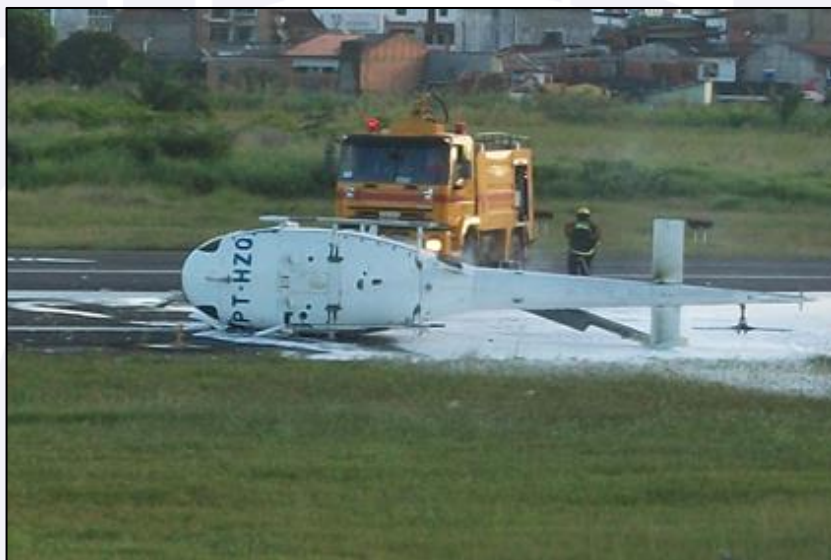
Às 19h45min02seg (UTC) houve a última comunicação entre o piloto da aeronave e o APP-IL, seguindo-se do acidente (Figura 5).

Figura 5 - Vista da aeronave após o acidente.

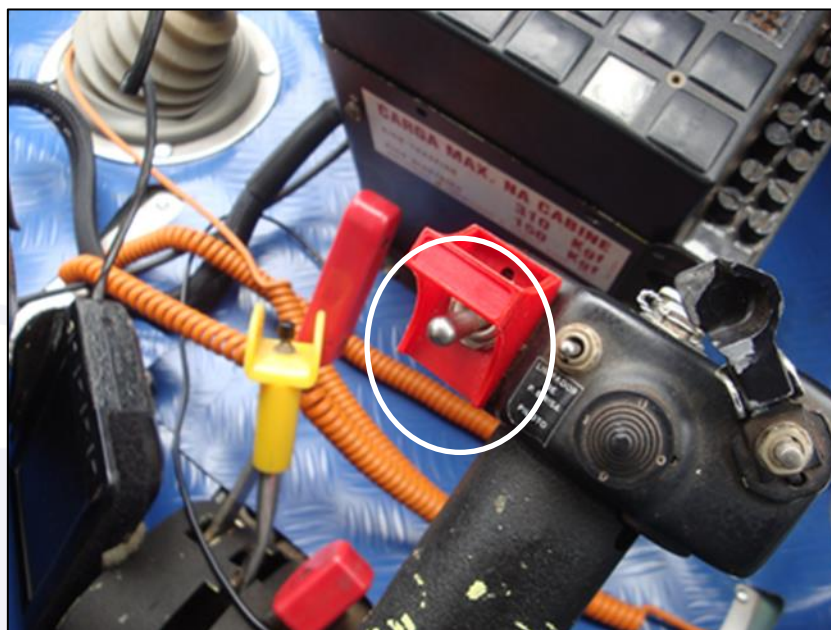
Por ocasião da realização da Ação Inicial, foi observado que a chave de corte do sistema hidráulico da aeronave encontrava-se na posição *OFF* (Figura 6).

Entretanto, em virtude das ações decorrentes da remoção da aeronave, tal informação não pode ser adequadamente considerada, uma vez que essa chave pode ter sido manuseada por terceiros.

Figura 6 - Chave de corte do sistema hidráulico em OFF.

Considerando, também, que na ação inicial, a chave de corte hidráulico foi observada na posição em *OFF*, levantou-se as seguintes hipóteses:
