COMANDO DA AERONÁUTICA
CENTRO DE INVESTIGAÇÃO E PREVENÇÃO DE
ACIDENTES AERONÁUTICOS

RELATÓRIO FINAL SIMPLIFICADO

DADOS DA OCORRÊNCIA						
DATA - HORA		INVESTIGAÇÃO		SUMA Nº		
28 OUT 2017 - 11:55 (UTC)		SERIPA VI		A-135/CENIPA/2017		
CLASSIFICAÇÃO		TIPO(S)		SUBTIPO(S)		
ACIDENTE		[RE] EXCURSÃO DE PISTA		POUSO LONGO		
LOCALIDADE		MUNICÍPIO		UF	COORDENADAS	
AERÓDROMO DE ALTO PARAÍSO DE GOIÁS (SDXF)		ALTO PARAÍSO DE GOIÁS		GO	14°07'08"S	047°31'46"W

DADOS DA AERONAVE					
MATRÍCULA		FABRICANTE		MODELO	
PT-ICY		CESSNA AIRCRAFT		210L	
OPERADOR			REGISTRO		OPERAÇÃO
CORPO DE BOMBEIROS MILITAR DO DISTRITO FEDERAL			ADD		POLICIAL

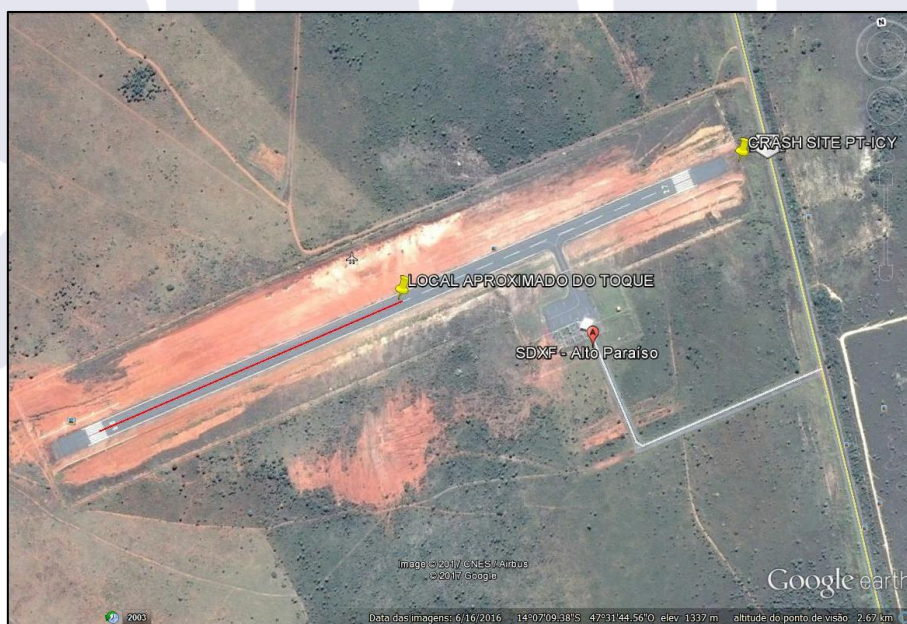
Figura 1 - Croqui da ocorrência.

Durante a corrida após o pouso em SDXF, a aeronave ultrapassou os limites da cabeceira oposta, passou por um barranco e colidiu contra uma cerca que delimitava a área do aeródromo.

A aeronave teve danos substanciais no trem de pouso, na asa esquerda e na hélice. Os dois tripulantes e os três passageiros saíram ilesos.

Conforme informações colhidas, a aeronave efetuou o toque próximo à metade da pista e acabou por ultrapassar o seu limite posterior.

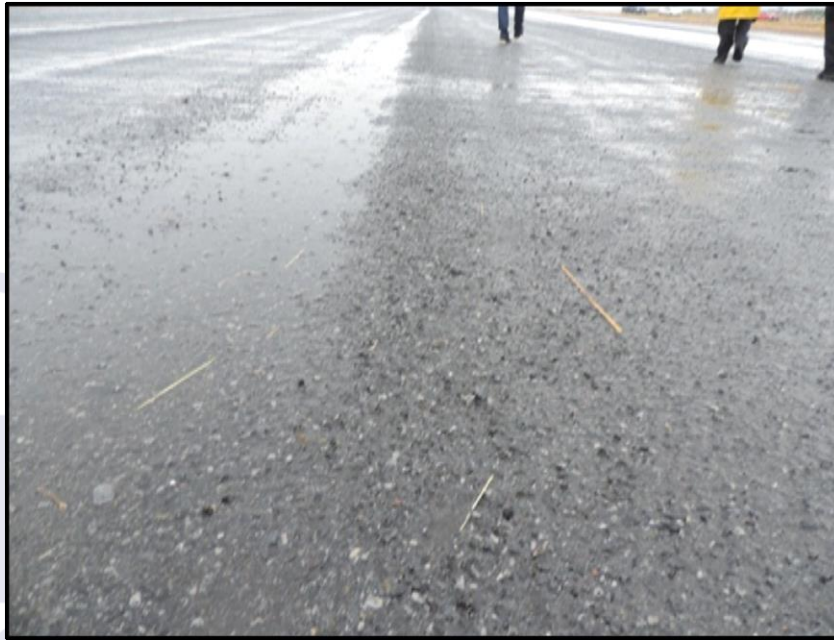
Figura 4 - Imagem da pista de SDXF.

Por fim, também foi observado pela equipe de investigação que a pista apesar de recém recapeada, estava soltando pequenos pedriscos, um claro sinal de degradação do material em um curto espaço de tempo.

Essa degradação pode ter contribuído para uma deficiente frenagem e estouro do pneu por excesso de abrasividade.

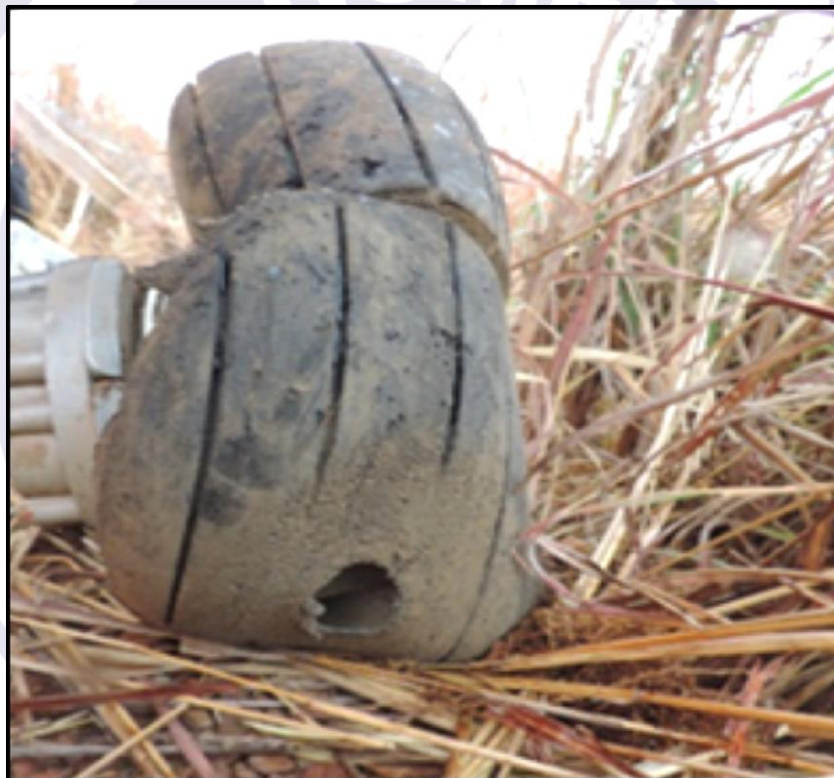
Figura 5 - Detalhe do pneu estourado.

Além disso, não foi observado nenhuma anormalidade no conjunto de freios da aeronave (Figuras 4 e 5).
