COMANDO DA AERONÁUTICA
CENTRO DE INVESTIGAÇÃO E PREVENÇÃO DE
ACIDENTES AERONÁUTICOS

RELATÓRIO FINAL SIMPLIFICADO

DADOS DA OCORRÊNCIA					
DATA - HORA		INVESTIGAÇÃO		SUMA(V) Nº	
30 MAR 2009 - 18:20 (UTC)		SERIPA I		A-574/CENIPA/2018	
CLASSIFICAÇÃO		TIPO(S)		SUBTIPO(S)	
ACIDENTE		[SCF-PP] FALHA OU MAU FUNCIONAMENTO DO MOTOR		FALHA DO MOTOR EM VOO	
LOCALIDADE		MUNICÍPIO		UF	COORDENADAS
FORA DE AERÓDROMO		ITAITUBA		PA	04°18'45"S 056°06'35"W

DADOS DA AERONAVE		
MATRÍCULA	FABRICANTE	MODELO
PT-INZ	CESSNA AIRCRAFT	182P
OPERADOR	REGISTRO	OPERAÇÃO
PARTICULAR	TPP	PRIVADA

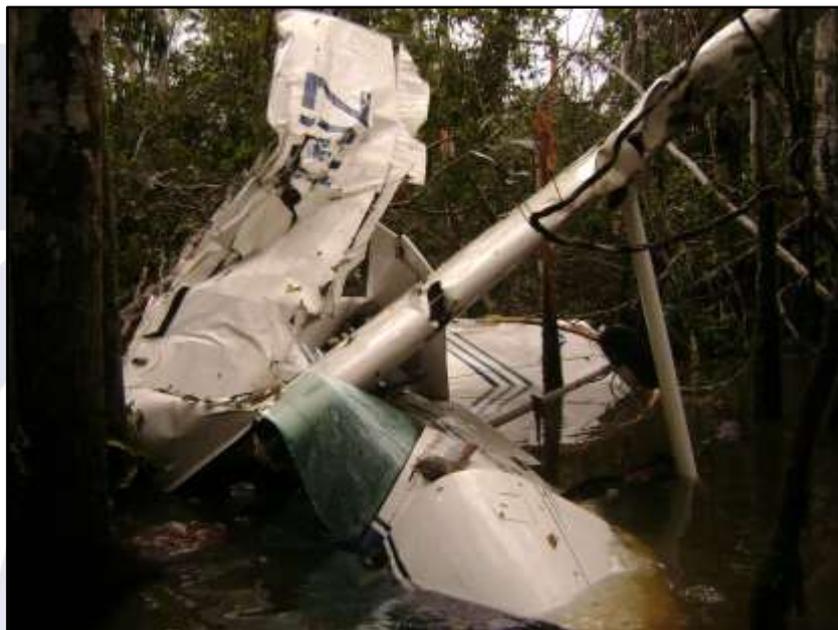
Aproximadamente um minuto após a decolagem, ao iniciar curva à esquerda a 700ft de altura, o piloto reportou perda de potência no motor, não conseguindo mais controlar a aeronave. Perdeu altura e colidiu contra árvores, parando em uma aérea alagada, distante cerca de 900 metros da cabeceira da pista.

Figura 1 – PT-INZ no local do acidente.

A aeronave teve danos substanciais.

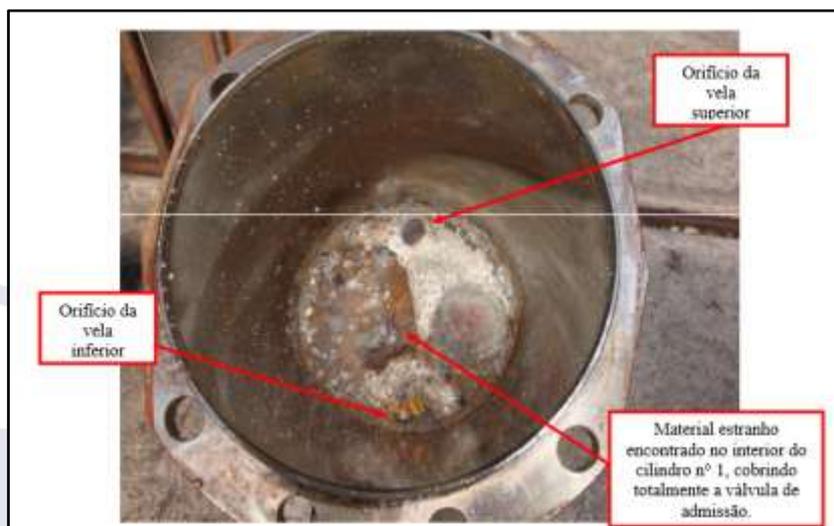
A única exceção foi o interior do cilindro nº1, onde foi detectada a presença de material estranho com características de solo e de vegetais, conforme descrito no relatório de acompanhamento de abertura do motor da aeronave PT-INZ e observado nas figuras 2 e 3.

Figura 2- Material estranho encontrado no interior do cilindro nº 1.

- j) no interior do cilindro nº1, foi detectada a presença de material estranho com características de solo e de vegetais;
- k) as amostras foram encaminhadas para análise no Instituto de Geociências - Laboratório de Raios-X, na Universidade Federal do Pará - UFPA;

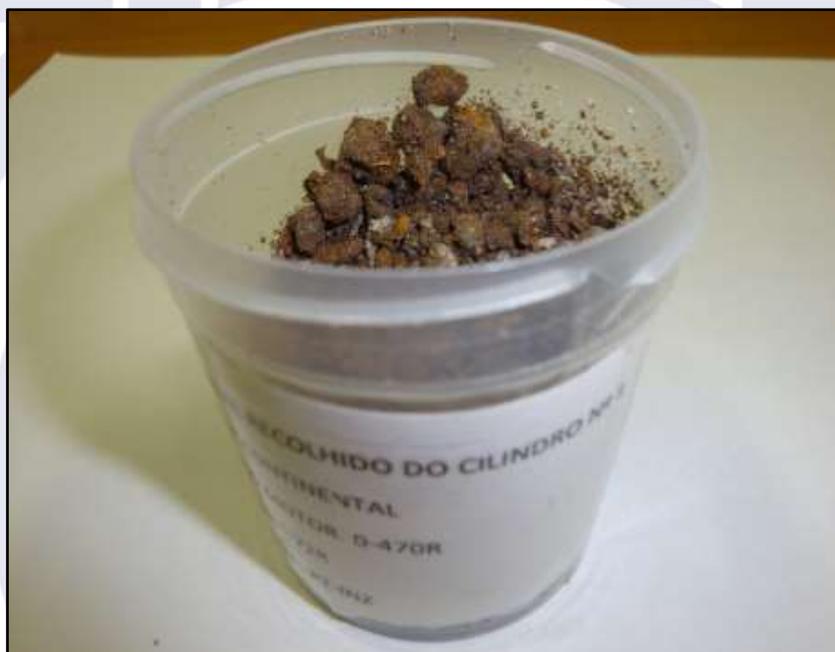
Figura 3 - Material recolhido no interior do cilindro nº 1.

Os materiais encontrados foram retirados do interior do cilindro, separados em duas amostras e encaminhados para análise no Instituto de Geociências - Laboratório de Raios-X, na Universidade Federal do Pará (UFPA).

O resultado das análises realizadas por esse Laboratório indicou que a primeira amostra era constituída de mistura de chumbo tetraetila e resíduos de queima de ar e combustível, além de óleo lubrificante e outros componentes oriundos do desgaste natural do pistão, dos anéis e do cilindro.

O resultado da amostra nº 2 revelou que o material analisado era constituído predominantemente de minerais de composição de solo. Os materiais identificados, e listados a seguir, não poderiam ser produzidos pela simples queima da mistura ar-combustível, ou mesmo pelo próprio desgaste interno do cilindro ou do pistão.

Materiais como quartzo, hematita, caulinita, mica, minerais típicos de solos e sedimentos, além de fragmentos de raízes e vegetais, eram totalmente estranhos ao motor da aeronave, mais especificamente ao interior do cilindro nº 1.

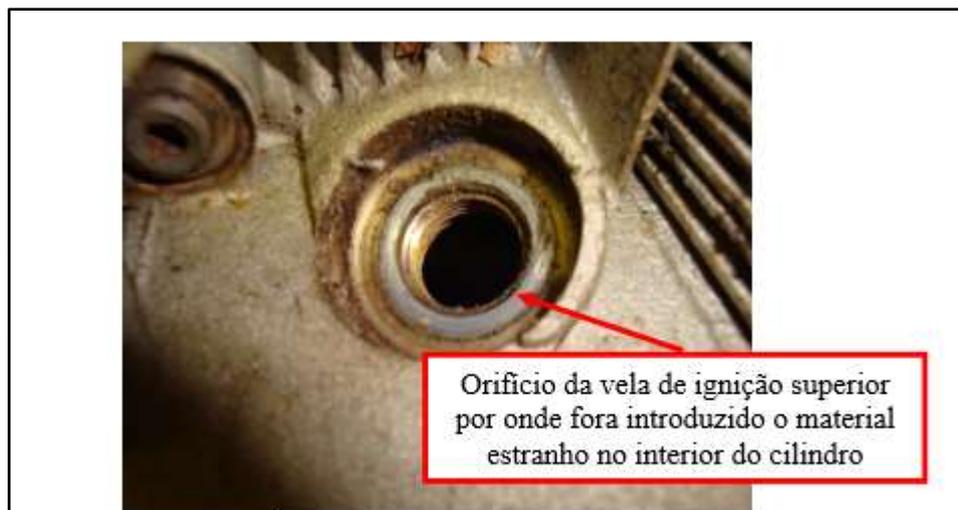
Assim sendo, a Comissão inferiu que o material encontrado na amostra nº 2 fora inserido, de forma intencional, no interior do cilindro nº 1 através do orifício das velas de ignição, sendo, para isso, necessária a retirada de pelo menos uma das velas de ignição, mais precisamente a vela superior (Figura 4).

Figura 4 – Orifício da vela superior do cilindro nº1.

A adição de material estranho no interior do cilindro causou aumento na taxa de compressão, o que pode ter causado uma pré-ignição da mistura ar/combustível e também pode ter colaborado para a perda de potência.

Diante do exposto, a Comissão de Investigação concluiu que o material depositado no interior do cilindro nº 1, devido à sua sujidade, provocou falhas nas velas de ignição e, conseqüentemente, perda de potência. O referido material também provocou aumento da taxa de compressão, o que pode ter corroborado para a perda de potência devido a uma provável pré-ignição no cilindro nº1.
