COMANDO DA AERONÁUTICA
CENTRO DE INVESTIGAÇÃO E PREVENÇÃO DE
ACIDENTES AERONÁUTICOS

RELATÓRIO FINAL SIMPLIFICADO

DADOS DA OCORRÊNCIA					
DATA - HORA		INVESTIGAÇÃO		SUMA Nº	
08 JUL 2007 - 16:08 (UTC)		SERIPA VI		A-596/CENIPA/2016	
CLASSIFICAÇÃO		TIPO(S)		SUBTIPO(S)	
ACIDENTE		[LOC-G] PERDA DE CONTROLE NO SOLO		PERDA DE CONTROLE NO SOLO	
LOCALIDADE		MUNICÍPIO		UF	COORDENADAS
AERÓDROMO DE CAMPO GRANDE (SBCG)		CAMPO GRANDE		MS	20°28'10"S 054°40'13"W

DADOS DA AERONAVE		
MATRÍCULA	FABRICANTE	MODELO
PT-IRY	CESSNA AIRCRAFT	180J
OPERADOR	REGISTRO	OPERAÇÃO
PARTICULAR	TPP	PRIVADA

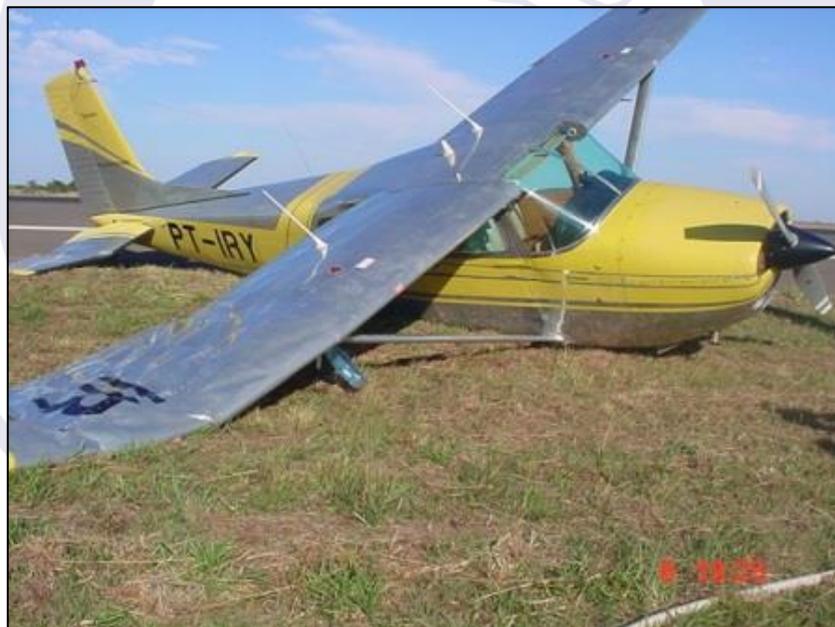
A perna do trem de pouso direito quebrou e ambos os pneus estouraram. A asa e o estabilizador horizontal direito tiveram danos provocados pelo contato com o solo.

Figura 1 - Vista da lateral direita da aeronave.

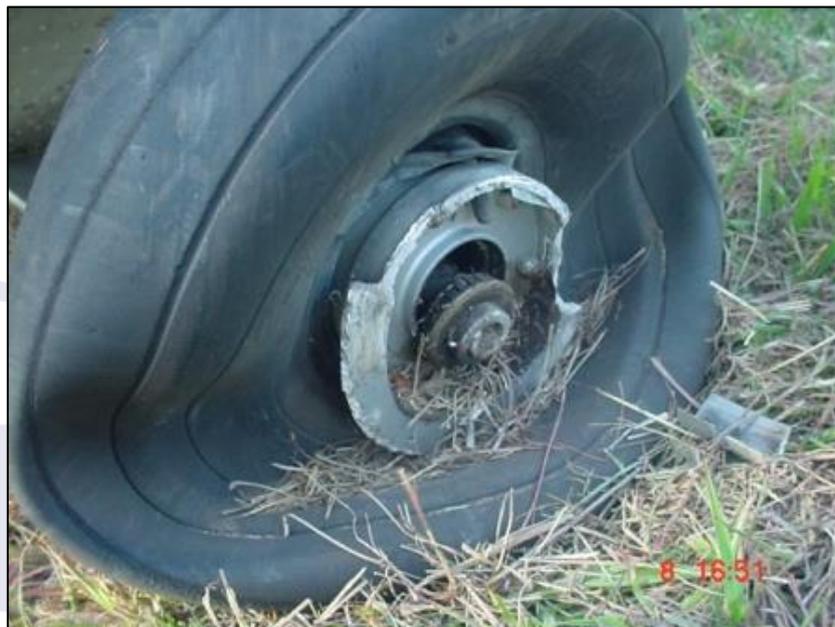
Os exames visuais do cubo da roda direita e das fraturas ocorridas no conjunto revelaram que esse componente quebrou por esforço, o que teria acarretado o estouro do pneu direito.

Figura 2 - Roda e pneu direitos da aeronave.

Na tentativa de retornar ao centro da pista, foi empregada uma grande amplitude de comando de leme direcional e freio. Tais ações causaram uma rápida mudança de direção da aeronave, fato evidenciado pelas marcas deixadas no solo, e, conseqüentemente, um elevado esforço sobre o trem de pouso direito, o que causou a quebra do cubo da roda e o estouro do pneu.

- j) como resultado do esforço a que o conjunto foi submetido, houve a quebra do cubo da roda direita, o estouro do pneu direito e o colapso do trem de pouso principal direito;
