COMANDO DA AERONÁUTICA
CENTRO DE INVESTIGAÇÃO E PREVENÇÃO DE
ACIDENTES AERONÁUTICOS

RELATÓRIO FINAL SIMPLIFICADO

DADOS DA OCORRÊNCIA					
DATA - HORA		INVESTIGAÇÃO		SUMA Nº	
05 ABR 2016 - 16:05 (UTC)		SERIPA VII		A-063/CENIPA/2016	
CLASSIFICAÇÃO		TIPO(S)		SUBTIPO(S)	
ACIDENTE		PERDA DE CONTROLE NO SOLO		NIL	
LOCALIDADE		MUNICÍPIO		UF	COORDENADAS
AERÓDROMO ERICO (SWAQ)		AMAJARI		RR	03°45'48"N 062°24'34"W

DADOS DA AERONAVE		
MATRÍCULA	FABRICANTE	MODELO
PT-IXS	CESSNA AIRCRAFT	U206F
OPERADOR	REGISTRO	OPERAÇÃO
PARAMAZÔNIA TÁXI AÉREO LTDA	TPX	TÁXI-AÉREO

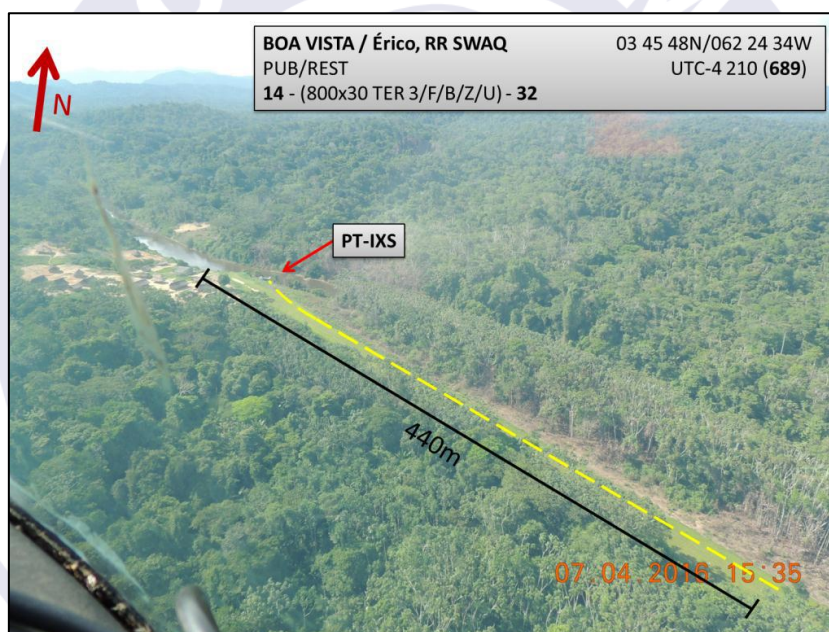
Após percorrer metade da pista, e percebendo que não iria parar dentro dos limites desta, o piloto comandou uma curva acentuada à direita na tentativa de realizar uma rotação sobre seu eixo de guinada, buscando diminuir sua velocidade de deslocamento. Porém, a aeronave derrapou lateralmente e saiu pela lateral direita da pista, cerca de 360m após a cabeceira 32 de SWAQ, vindo a colidir com vegetação próxima à pista.

Figura 1 - Croqui da ocorrência.

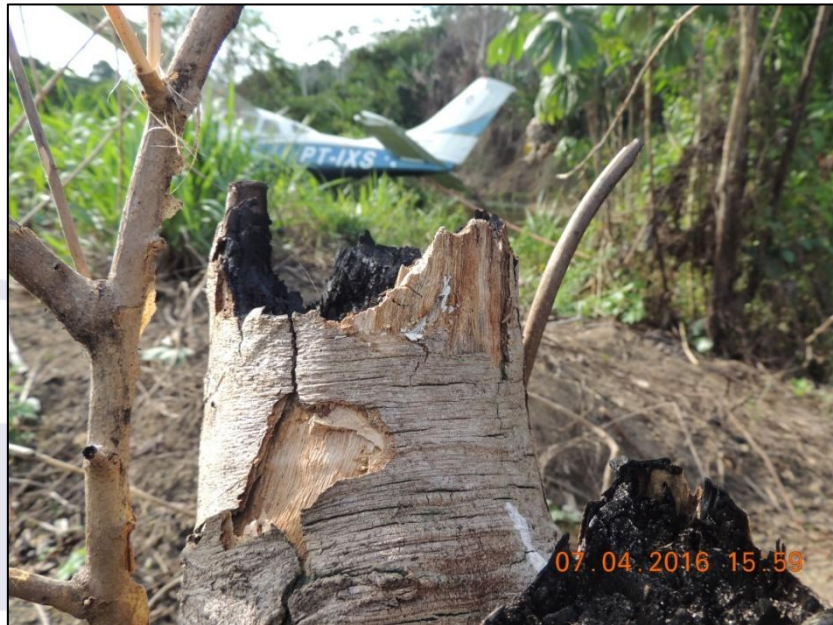
Figura 2 - Parte da vegetação onde a aeronave colidiu durante a derrapagem. Ao fundo, observa-se o ponto final de parada da aeronave, próximo a um barranco.

O piloto, antevendo que a falta de atrito com o terreno não iria possibilitar a parada da aeronave antes do final da pista, comandou uma acentuada curva para a direita na tentativa de realizar uma manobra conhecida como "cavalo de pau". A aeronave deslizou para a direita saindo pelo limite lateral direito da pista, vindo a colidir com arbustos próximos a margem do rio, e parando em um barranco.

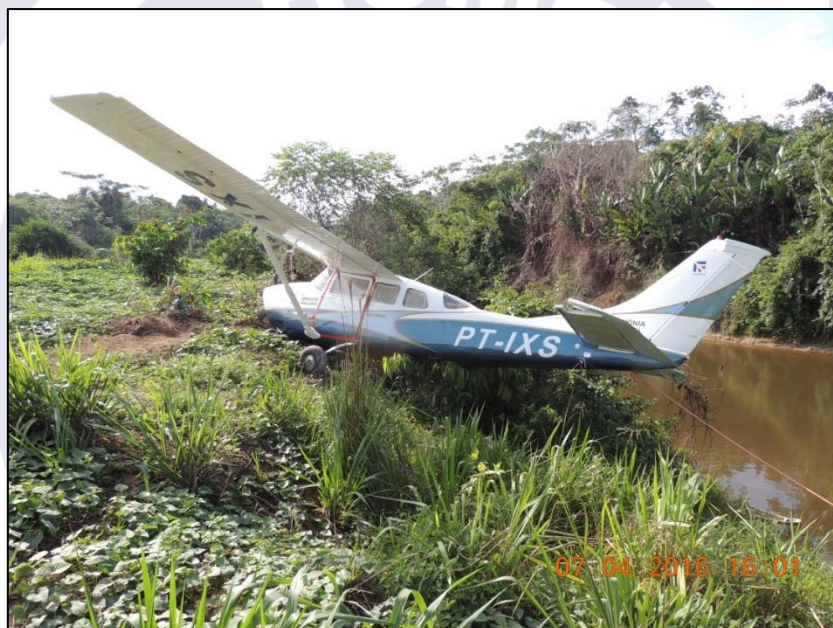
A aeronave ficou presa em um barranco, apoiada apenas pela vegetação, a menos de 5m de um rio. Em decorrência da saída de pista, houve quebra do trem auxiliar e danos à hélice e motor. Não houve fogo.

Figura 3 - Vista lateral da aeronave em seu ponto final de parada, junto ao barranco.

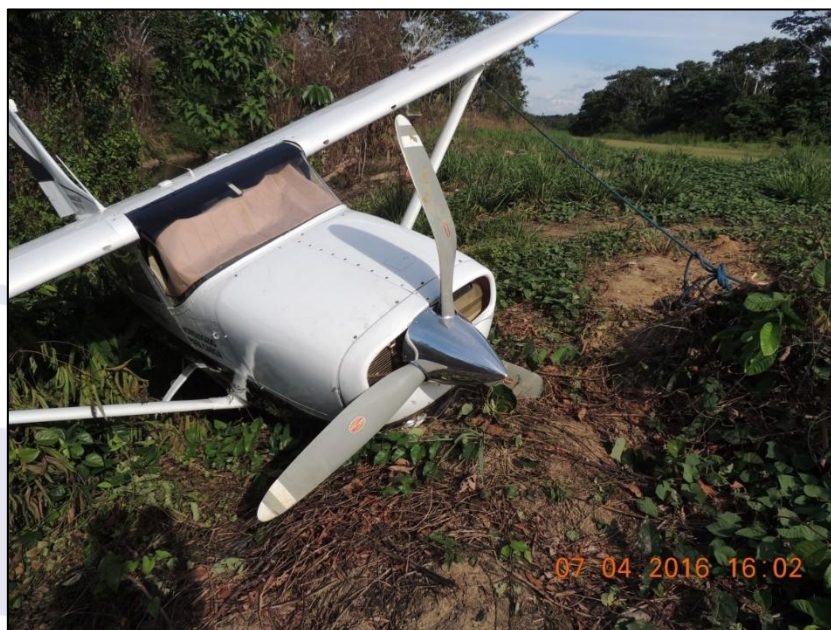
Figura 4 - Imagem frontal da aeronave com visão da hélice danificada.
