**COMANDO DA AERONÁUTICA**  
**CENTRO DE INVESTIGAÇÃO E PREVENÇÃO DE**  
**ACIDENTES AERONÁUTICOS**

**RELATÓRIO FINAL SIMPLIFICADO**

| DADOS DA OCORRÊNCIA | | | | | |
|---|--|---|--|---|---|
| 08 JUN 2014 - 14:00 (UTC) | | SERIPA VI | | IG-107/CENIPA/2014 | |

| DADOS DA AERONAVE | | | | | |
|---|--|---|---|---|---|
| PT-JJY | | CESSNA AIRCRAFT | | 310Q | |

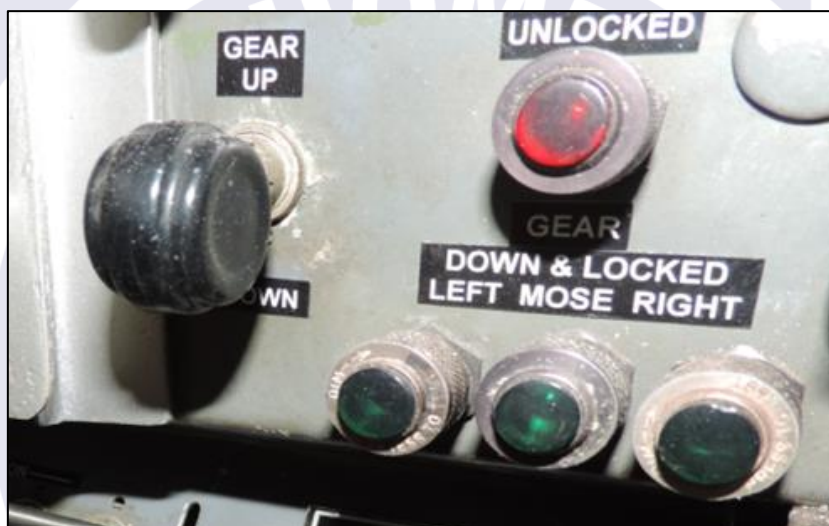
Segundo relato do piloto, logo após a decolagem e durante a ação de recolhimento do trem de pouso, o piloto percebeu que a luz vermelha indicadora da posição do trem de pouso destravado começou a ciclar, em que pese as três luzes verdes, associadas à posição baixado e travado, permanecerem acesas (Figura 1).

Figura 1- Luzes indicadoras de posição do trem de pouso.

De acordo com o manual da aeronave, a luz vermelha, quando iluminada, indica que uma ou todas as pernas do trem de pouso estão destravadas (posição intermediária).

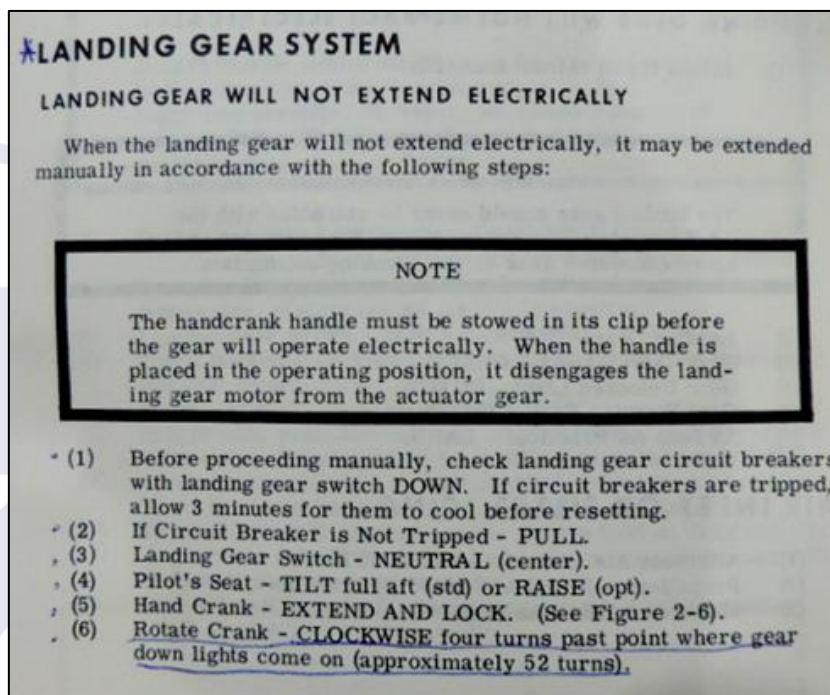
Uma vez que o conjunto do trem de pouso do 310Q era operado eletricamente, a falha do sistema elétrico implicou na operação manual do *landing gear handcrank* para se tentar o travamento na posição baixado (Figura 2).

Figura 2 - Procedimento de baixamento do trem de pouso sem sistema elétrico.

Nessa perspectiva, após aproximadamente vinte minutos de voo na altitude de tráfego e esgotadas todas as ações previstas no manual da aeronave para sanar a falha elétrica, o piloto decidiu prosseguir para pouso no aeródromo de Santo Antônio do Leverger, realizando o baixamento do trem de pouso pelo sistema manual, em conformidade com os procedimentos descritos na Figura 2.

Nesse sentido, foi reportado pelo próprio piloto que, possivelmente, o item seis do procedimento de baixamento do trem de pouso sem o sistema elétrico não tenha sido completamente realizado quanto à quantidade de voltas previstas (aproximadamente 52),

uma vez que, em curto espaço de tempo, foi percebida resistência contrária ao sentido do giro da manivela.

Tal fato levou-o a acreditar que o travamento já havia ocorrido, o que na realidade não sucedeu.

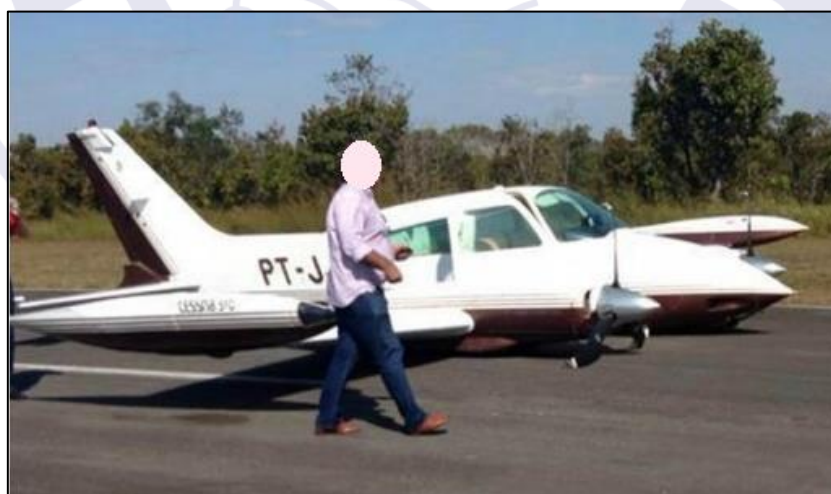
No entanto, o tripulante não obteve êxito na execução do procedimento, uma vez que o pouso foi realizado sem que o trem de pouso estivesse travado em baixo (Figura 3).

Figura 3 - Vista geral da aeronave após o pouso.

A aeronave teve danos nas hélices, motores, parte inferior da fuselagem e trem de pouso.
