COMANDO DA AERONÁUTICA
CENTRO DE INVESTIGAÇÃO E PREVENÇÃO DE
ACIDENTES AERONÁUTICOS

RELATÓRIO FINAL SIMPLIFICADO

DADOS DA OCORRÊNCIA					
DATA - HORA		INVESTIGAÇÃO		SUMA Nº	
20 FEV 2016 - 14:20 (UTC)		SERIPA IV		A-159/CENIPA/2016	
CLASSIFICAÇÃO		TIPO(S)		SUBTIPO(S)	
ACIDENTE		[RE] EXCURSÃO DE PISTA		NIL	
LOCALIDADE		MUNICÍPIO		UF	COORDENADAS
FAZENDA ANAHÍ (SDWU)		PORTO MURTINHO		MS	21°42'30"S 057°44'26"W

DADOS DA AERONAVE		
MATRÍCULA	FABRICANTE	MODELO
PT-JKC	CESSNA AIRCRAFT	172M
OPERADOR		REGISTRO
PARTICULAR		TPP
		OPERAÇÃO
		PRIVADA

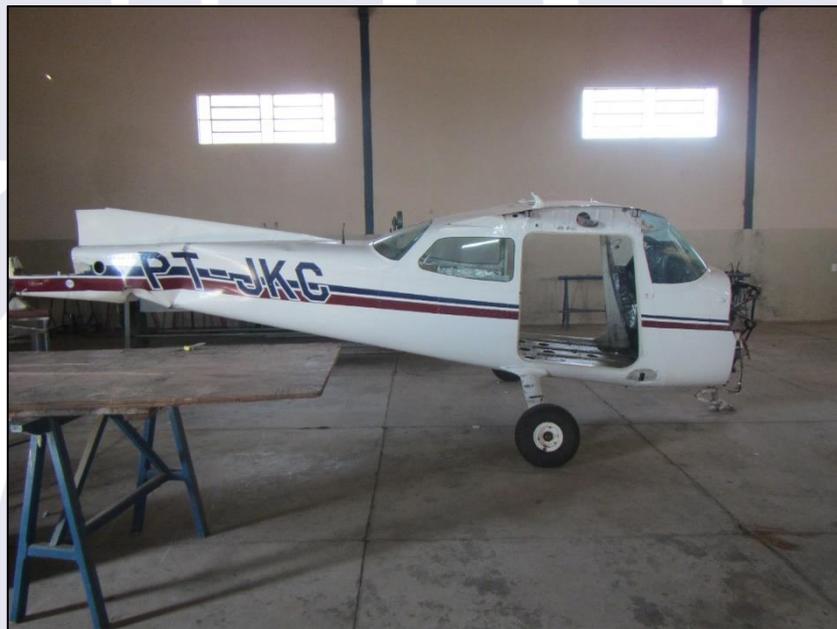
Figura 1 - Vista lateral da aeronave.

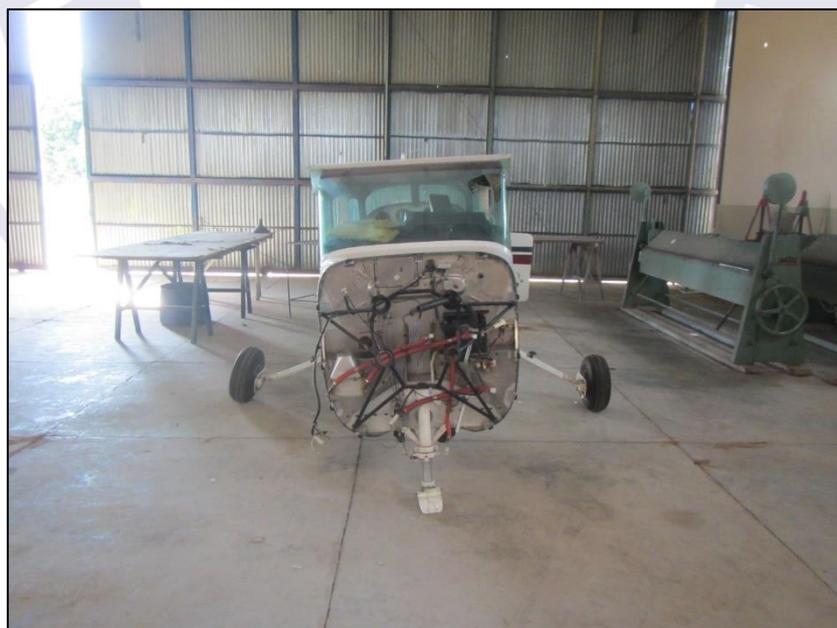
Figura 2 - Vista frontal da aeronave.

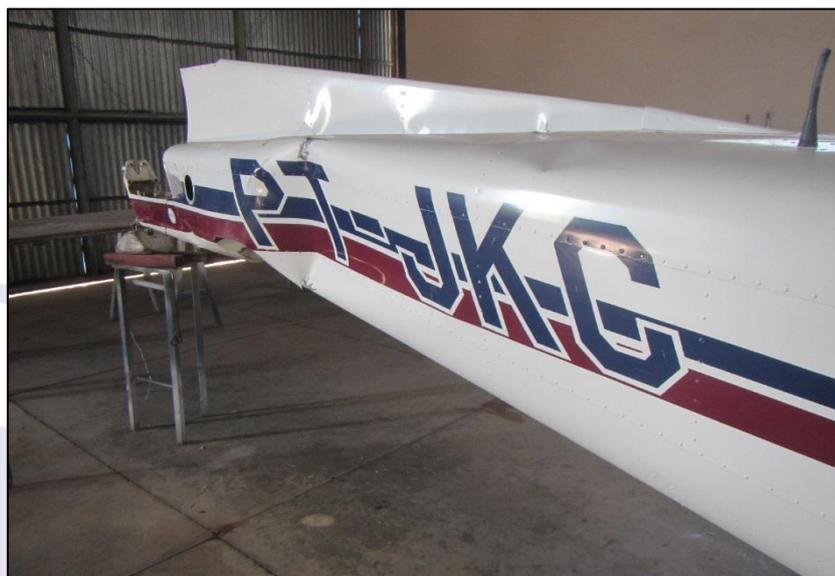
Figura 3 - Danos à aeronave.

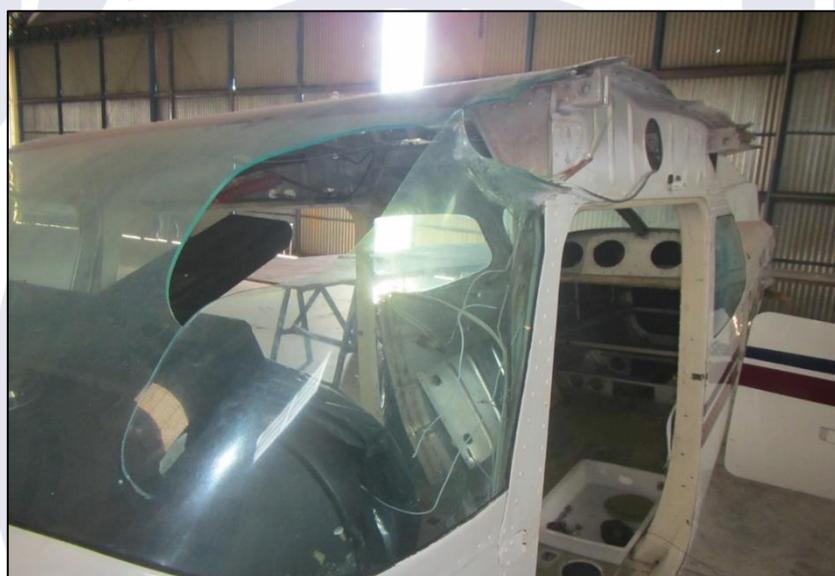
Figura 4 - Danos à aeronave.

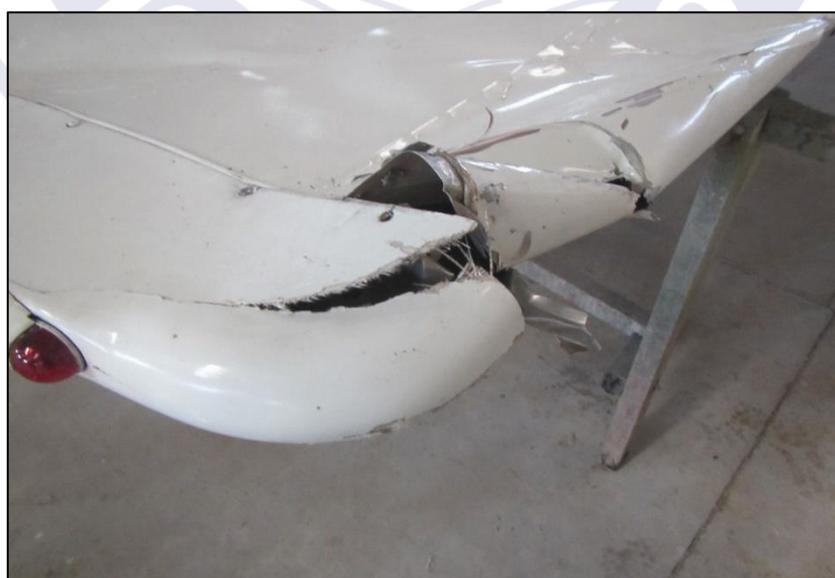
Figura 5 - Danos à aeronave.
