RELATÓRIO FINAL
A-023/CENIPA/2015

| AERONAVE: | PT-KBV |
| MODELO: | 182P |
| DATA: | 19FEV2015 |

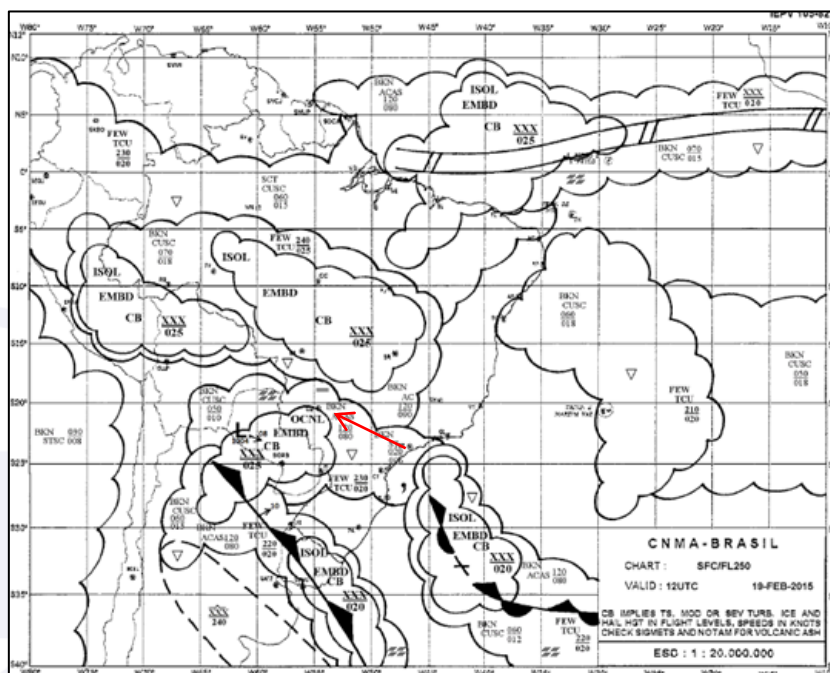
A meteorologia da rota indicava que haveria formação significativa de nuvens no nível de voo escolhido pelo piloto, inclusive com possibilidade de formação de nuvens de grande desenvolvimento vertical e convecção térmica, a partir de 2.000ft de altitude. Esta informação também pôde ser observada na SIGWX do dia e horário da ocorrência (Figura 1).

Figura 1 - Carta SIGWX da região no dia da ocorrência (a seta vermelha indica a rota pretendida).

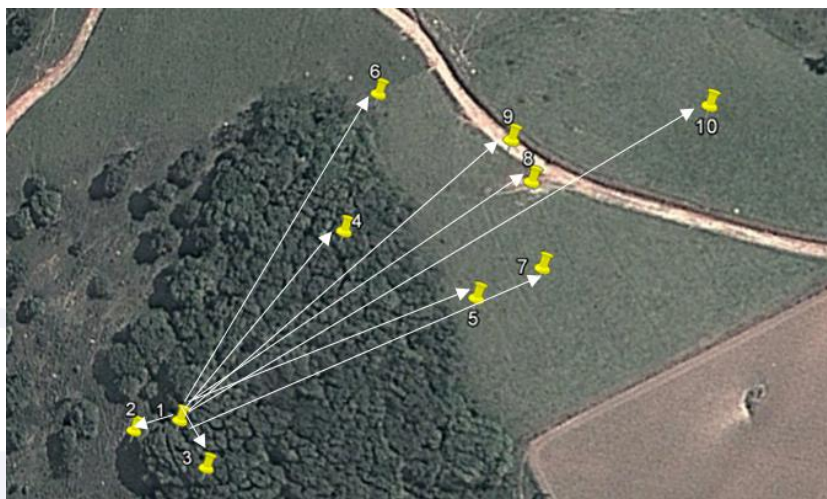
A aeronave precipitou-se diretamente contra o solo, sem impactos anteriores. Houve separação de algumas de suas partes em voo, as quais ficaram espalhadas em uma área de aproximadamente 190x70 metros. (Figura 2)

Figura 2 - Disposição dos destroços da aeronave.

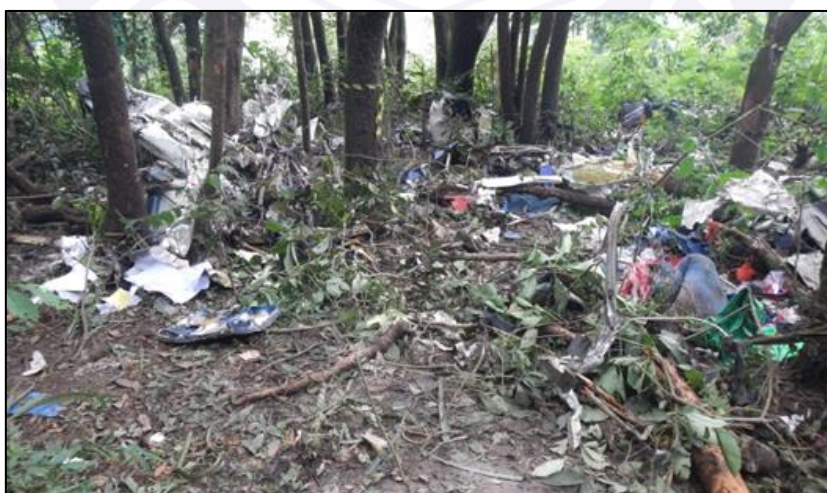
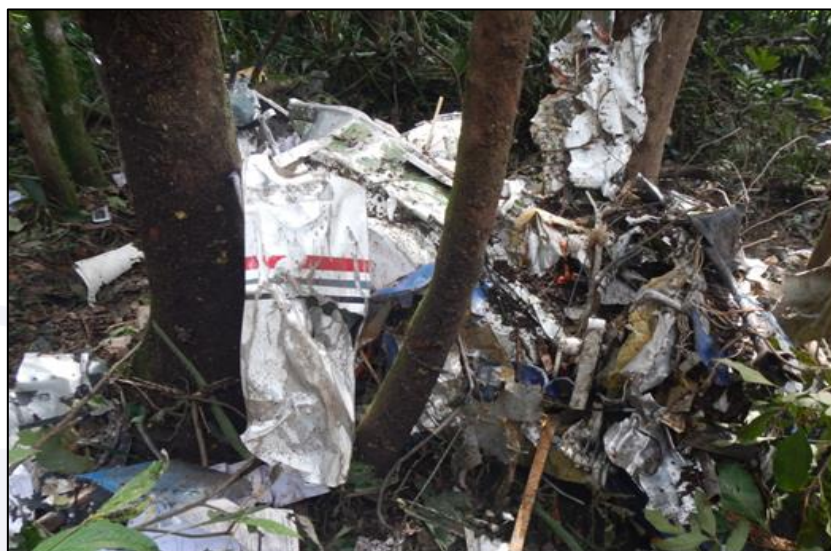
No núcleo dos destroços estavam os seguintes itens: cabine de voo e de passageiros; asa esquerda; rodas; poltronas; parte da fuselagem; motor e hélice. A grande energia do impacto da aeronave contra o solo provocou danos de enormes proporções, deformando e fragmentando os seus componentes em várias partes (Figuras 3 e 4).

Figura 3 - Núcleo dos destroços.

Figura 4 - Núcleo dos destroços.

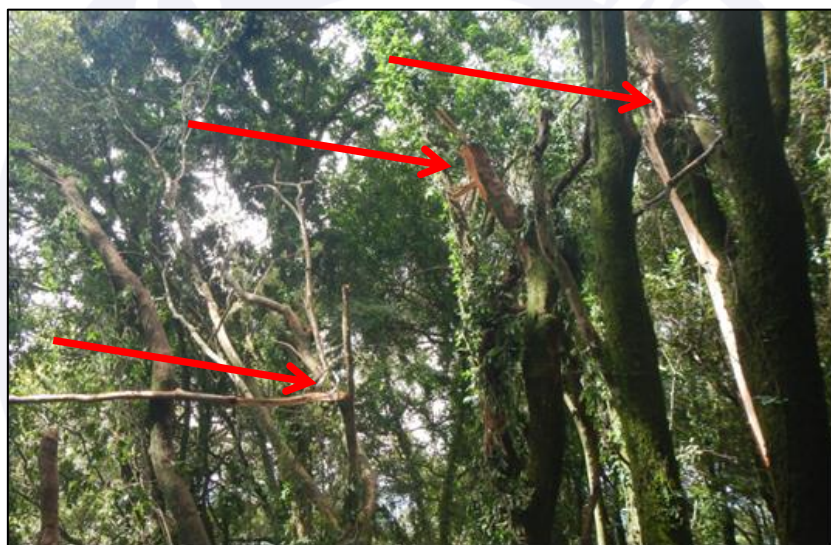
As marcas deixadas no terreno e os danos causados à vegetação indicavam que a aeronave e os seus componentes colidiram contra o solo com reduzido deslocamento horizontal, podendo-se depreender que o ângulo de impacto foi de aproximadamente 80° (Figura 5).

Figura 5 - Marcas do impacto da aeronave na vegetação.

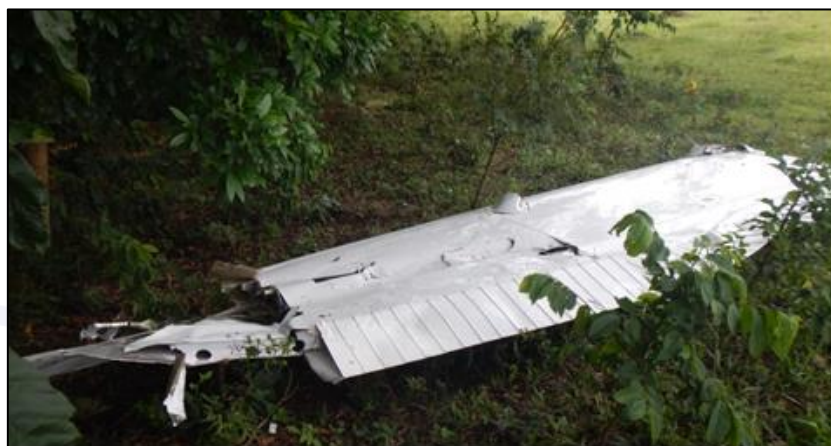
A asa direita foi seccionada próximo à fuselagem, e dividiu-se em três partes principais. Pode-se observar sinais de colisão na extremidade da asa, a qual estava a 92 metros do núcleo dos destroços (Figura 6).

Figura 6 - Parte maior da asa direita.

Fortalece a hipótese levantada o fato de a aeronave ter sido avistada por observadores em trajetória descendente e girando em espiral, soltando partes em voo. Também corrobora, o fato da asa direita ter sido encontrada dividida em três partes, com sinais de colisão na sua extremidade, em posição destacada do núcleo dos destroços, o que faz supor que foi a primeira parte a se desprender.

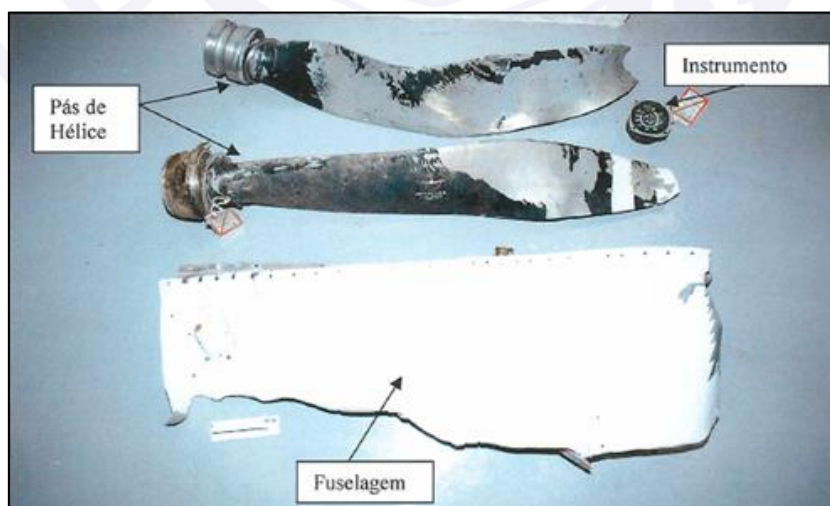
O Instituto de Aeronáutica e Espaço (IAE), do Departamento de Ciência e Tecnologia Aeroespacial (DCTA), realizou exames e pesquisas referentes à análise de falha ocorrida com os seguintes componentes da aeronave: duas pás de hélice; velocímetro e partes da fuselagem (Figura 7).

Figura 7 - Componentes submetidos à análise de falha pelo DCTA.

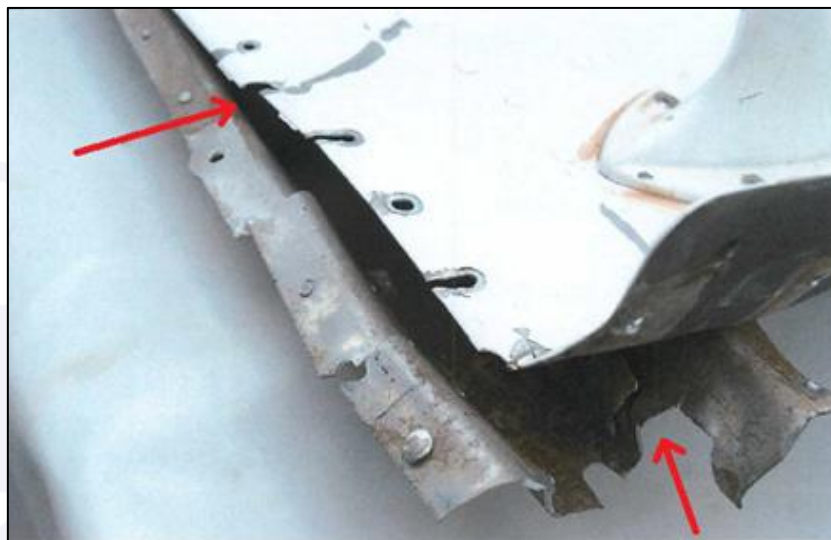
As fraturas examinadas na seção da fuselagem indicaram quebra por sobrecarga, apresentaram aspectos de rasgamento da chapa de alumínio e fratura com ângulos de aproximadamente 45° no perfil de reforço (Figuras 8 e 9).

Figura 8 - Aspectos de rasgamento da chapa de alumínio da fuselagem.

As fraturas observadas nas peças examinadas corroboraram a hipótese de sobrecarga aerodinâmica e os demais danos terem sido produzidos pelo impacto contra o solo. Nos exames efetuados e indícios coletados não foi possível indicar outro tipo de falha.

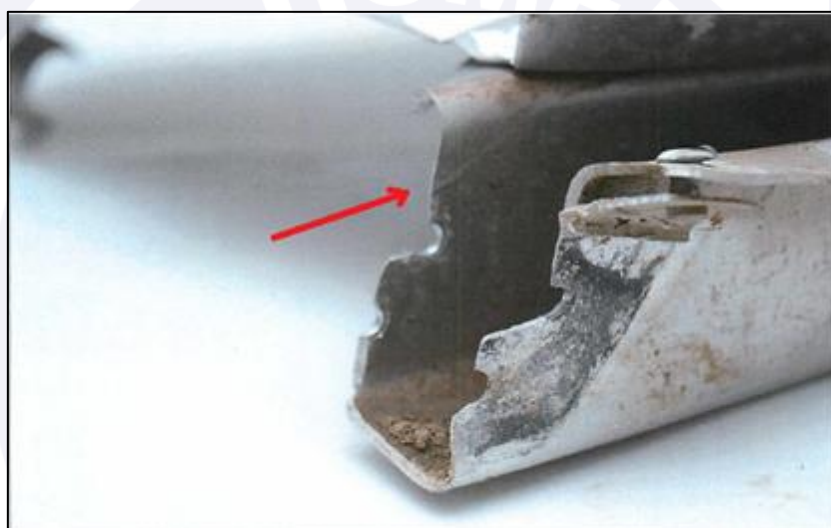
Figura 9 - Fratura no perfil do reforço da fuselagem.

- v) os danos causados nas hélices se deram em razão do impacto contra o solo;
- w) as fraturas na seção da fuselagem se apresentavam com indicativos de quebra por sobrecarga;
