COMANDO DA AERONÁUTICA
CENTRO DE INVESTIGAÇÃO E PREVENÇÃO DE
ACIDENTES AERONÁUTICOS

RELATÓRIO FINAL
A-190/CENIPA/2013

OCORRÊNCIA:	ACIDENTE
AERONAVE:	PT-KGK
MODELO:	PA-34-200
DATA:	21OUT2013

O presente Relatório Final refere-se ao acidente com a aeronave PT-KGK, modelo PA-34-200, ocorrido em 21OUT2013, classificado como “com hélice”.

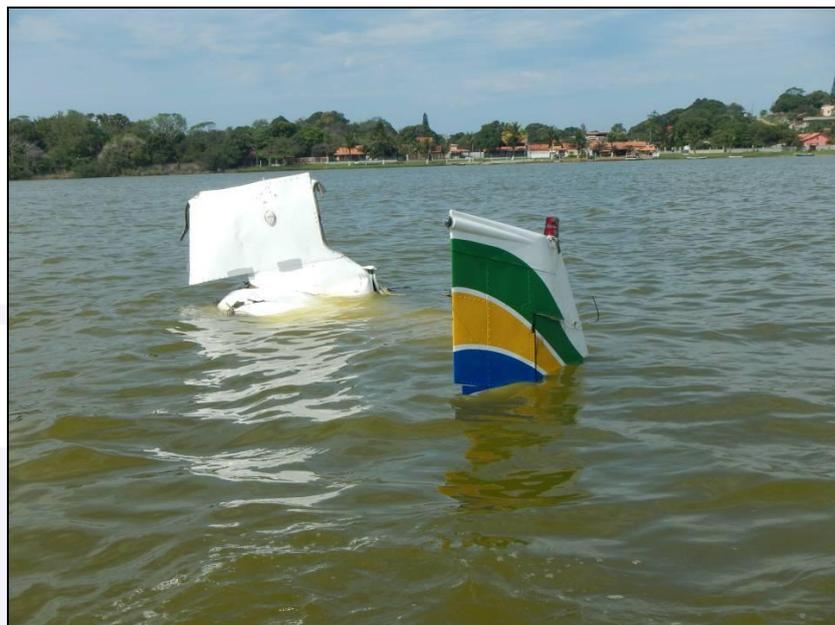
Os destroços ficaram parcialmente submersos (Figura 2).

Figura 2 - Destroços da aeronave parcialmente submersos na Lagoa de Maricá.

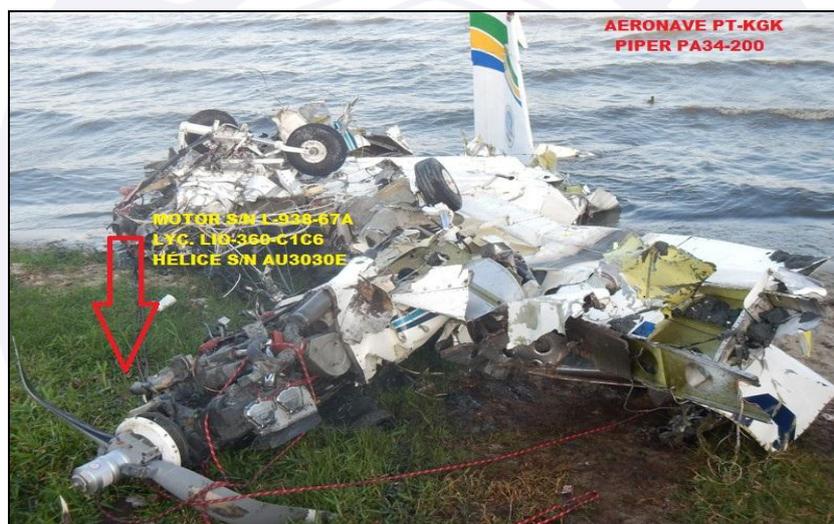
Após a retirada da aeronave da lagoa, foi constatado que o motor esquerdo não se encontrava junto à maior parte dos destroços, apenas o motor direito (Figura 3).

Figura 3 - Destroços da aeronave, após a retirada da lagoa de Maricá, apenas com motor direito.

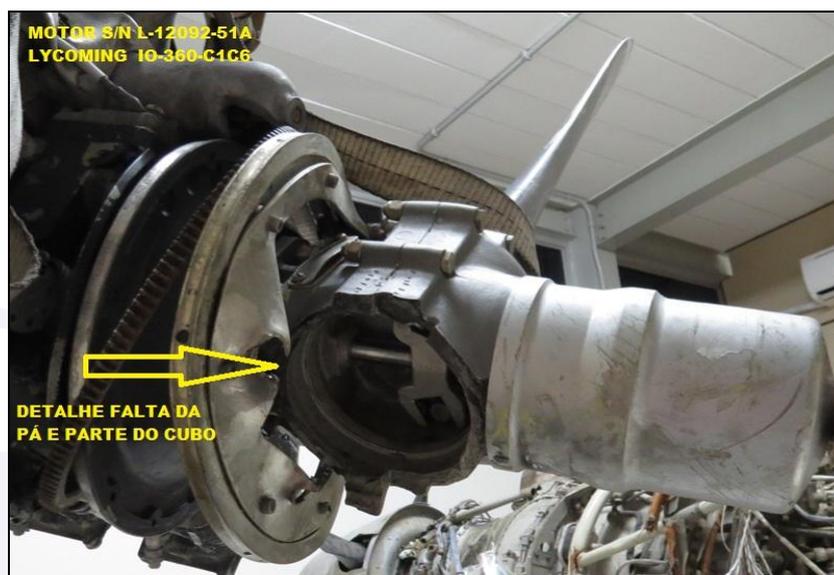
Uma nova busca foi realizada na lagoa e o motor esquerdo foi encontrado sem parte do cubo da hélice e de uma das pás (Figura 4).

Figura 4 - Motor esquerdo sem uma das pás e parte do cubo da hélice.

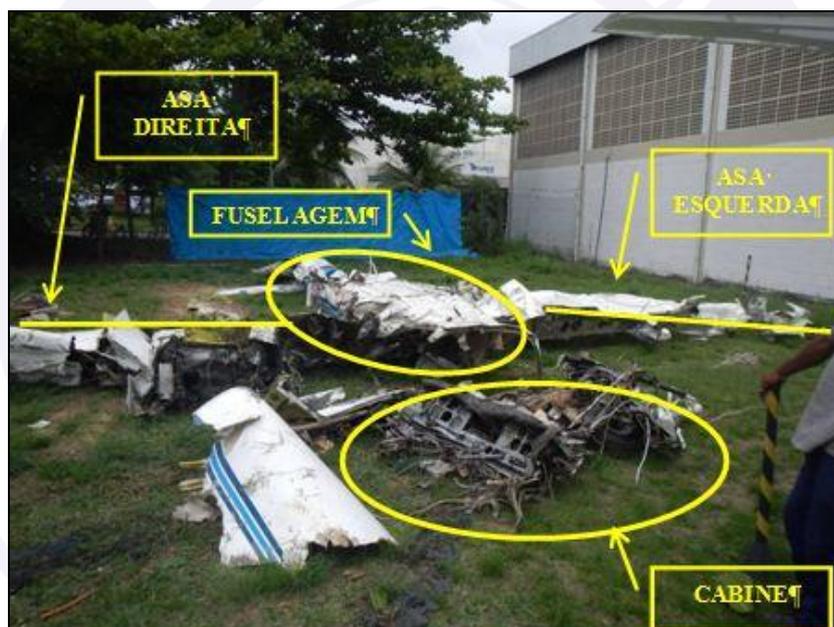
Figura 5 - Reconstituição da aeronave, vista frontal.

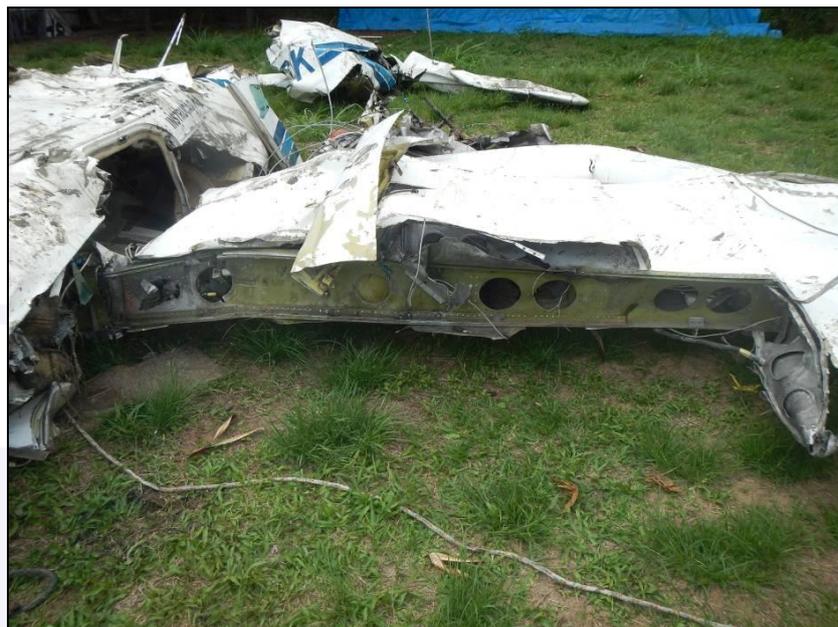
Durante a reconstituição, foi identificado que a asa esquerda estava sem a nacele do motor e sem a estrutura de sustentação do berço do motor, conforme Figura 6.

Figura 6 - Parte da asa esquerda, sem nacele do motor.

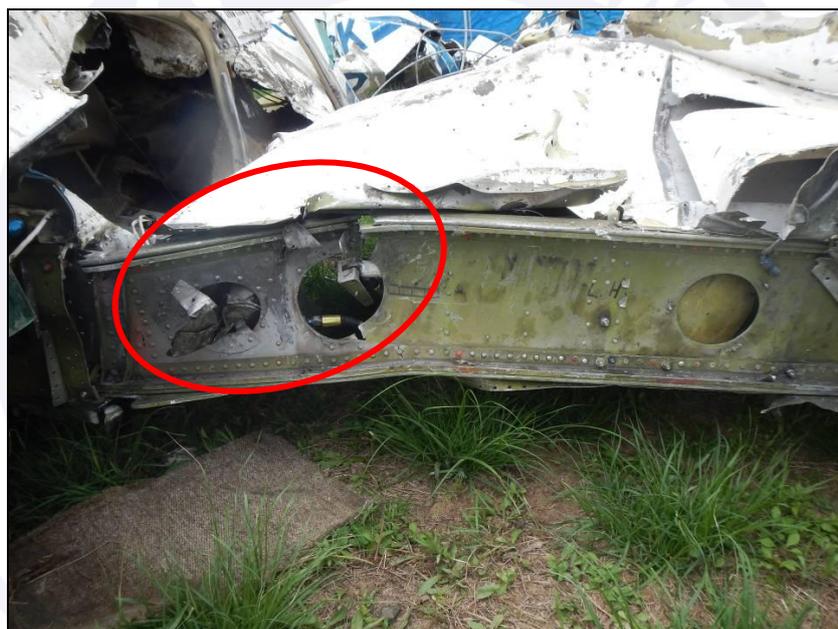
A longarina da asa esquerda apresentava quebra, nos pontos de fixação da nacele do motor, conforme Figuras 7 e 8.

Figura 7 - Condição da longarina da asa esquerda na área de fixação da nacele do motor.

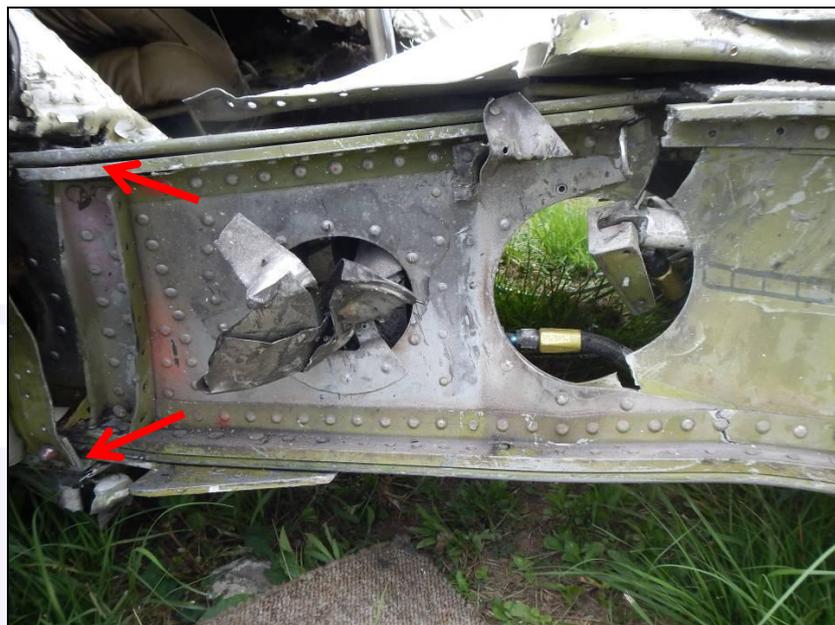
Figura 8 - Detalhe dos pontos de fixação da nacele do motor.

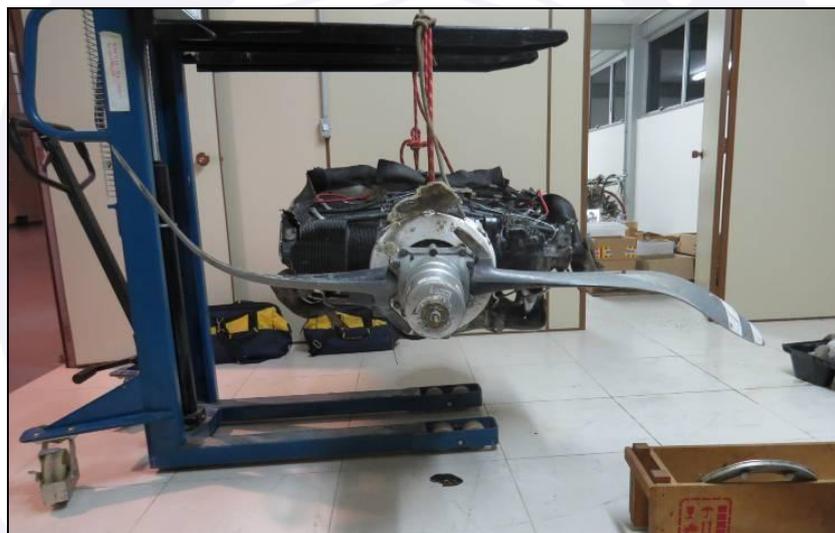
- as porcas de fixação das válvulas de batente de passo mínimo, das duas hélices, estavam com valores de torque bem acima do especificado pelo fabricante;
- as pás de hélice do motor 2 estavam empenadas (Figura 9);
- os parafusos de fechamento dos cubos das hélices, sendo seis no cubo íntegro (#2) e quatro remanescentes no cubo fraturado (#1), estavam com torque excessivo;
- os quatro parafusos remanescentes do cubo fraturado (#1) encontravam-se sem as marcas de lacre feitas após aplicação do torque durante o processo de montagem (linha de fé); e
- os pinos de engraxamento do cubo fraturado (#1), no total de três, aparentavam possuir espessura e fios de rosca diferentes.

Figura 9 - Pás da hélice do motor 2 empenadas.

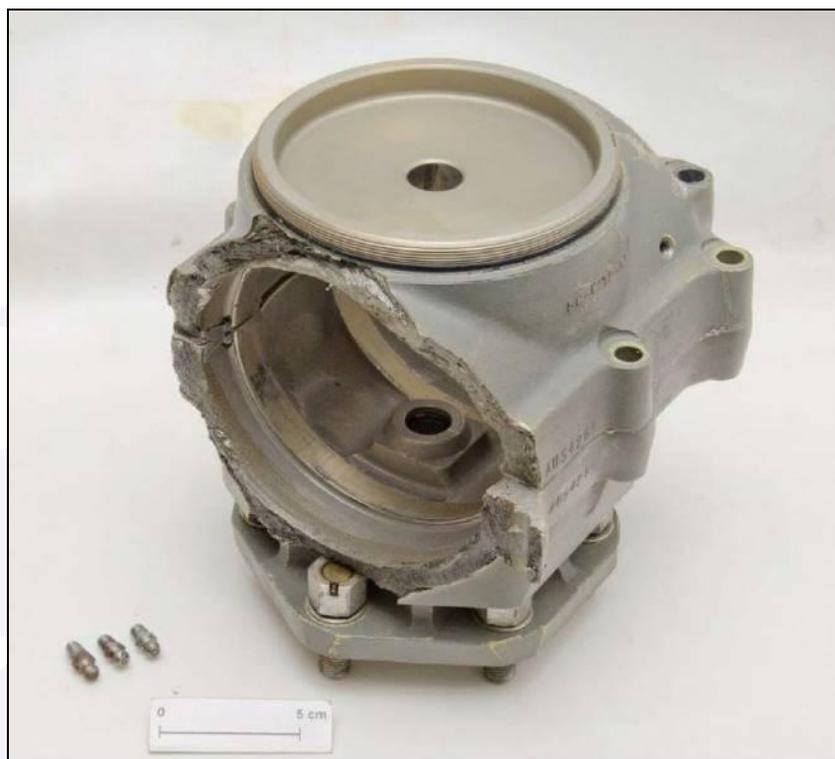
Figura 10 - Cubo de hélice enviado para análise.

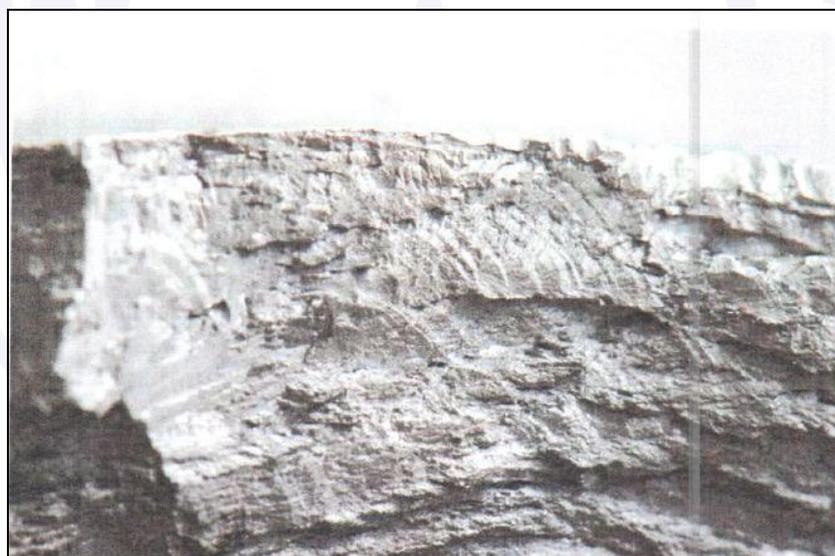
A análise concluiu que a superfície de fratura do cubo de hélice apresentava características de falha por fadiga (Figura 11), e que os pinos de engraxamento eram diferentes entre si, sendo dois iguais e o terceiro diferente em tamanho, espessura e nos fios de rosca (Figura 12). Apesar dessas diferenças, verificou-se que os pinos não aparentavam ter relação com o início da fratura que causou a falha do cubo.

Figura 11 - Superfície de fratura do cubo de hélice com características de fadiga.

O exame da superfície da fratura revelou uma região mais suave na metade dianteira, adjacente ao lado da frente do orifício para montagem dos pinos de engraxamento. Tal região era de cor mais clara do que o restante da fratura e continha características consistentes com a progressão de trincas por fadiga.

O não cumprimento da AD 2009-22-03, em nove oportunidades seguidas, contribuiu com o acidente, pois permitiu que a aeronave estivesse disponível para o voo, sem o cumprimento de requisitos de aeronavegabilidade, o que impossibilitou a adoção de medidas adequadas de manutenção que pudessem impedir a propagação da trinca do cubo da hélice esquerda.

O CENIPA emitiu a Divulgação Operacional nº 01/2014 - Falha Catastrófica de Cubo de Hélice *Hartzell*, de 28/03/2014, alertando os operadores de aeronaves com hélice *Hartzel* modelo HC-C2YK-2C(L)GUF quanto ao cumprimento da AD 2009-22-03 emitida pela FAA, a qual determina a realização de inspeções repetitivas por *Eddy Current* a cada 100 horas de operação, visando a detecção de trinca no cubo.

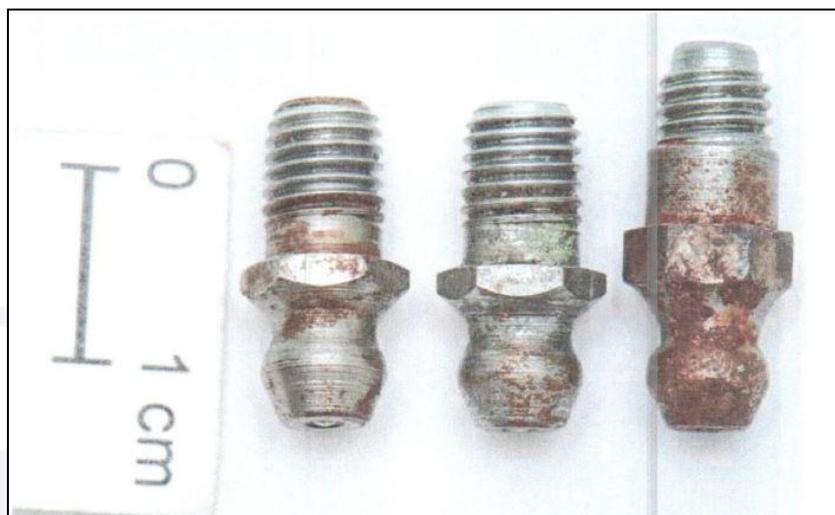
Figura 12 - Diferenças entre os pinos de engraxamento.

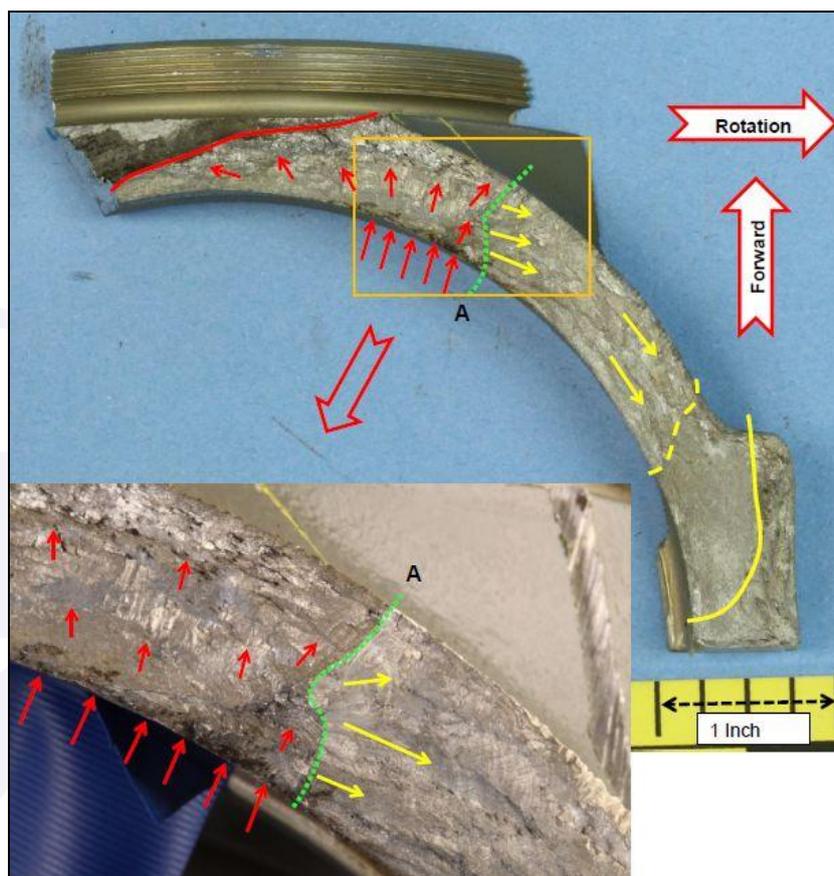
O relatório identificou duas áreas de quebra, uma primária (setas amarelas) e outra secundária (setas vermelhas), com linhas de propagação diferentes, separadas por um elemento linear, representado pela linha tracejada verde e identificada com a letra "A" (Figura 13).

Figura 13 - Vista frontal da região da fratura do cubo. A imagem superior direita mostra toda a área da fratura, com duas áreas de quebra e propagações distintas, separadas pela linha tracejada verde. Em detalhe, na parte inferior esquerda, uma visão ampliada da área de fratura.

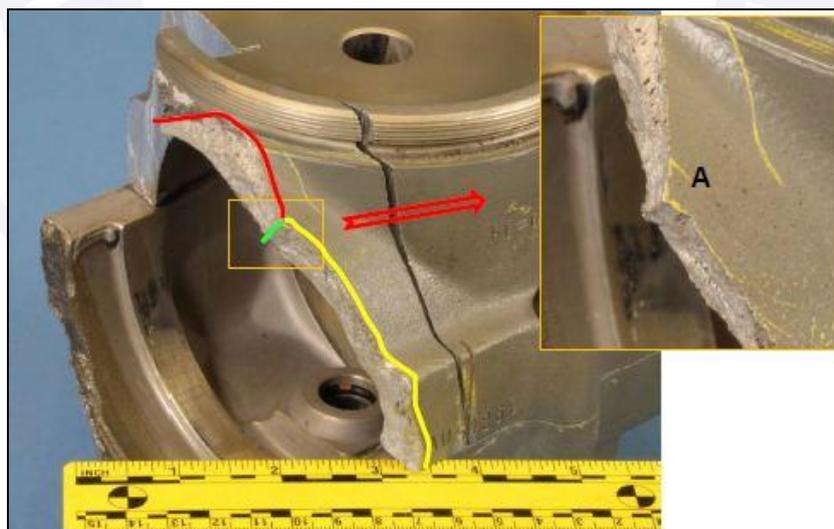
O relatório do NTSB apontou, ainda, as linhas de quebra (vermelha e amarela), com vista superior, juntamente com o elemento linear separando os tipos de propagação (verde), identificando, em detalhe, o pico geométrico designado por “A” (Figura 14).

Figura 14 - Vista superior do cubo fraturado, demonstrando as linhas de quebra (amarela e vermelha), juntamente com o elemento linear (verde) separando os tipos de propagação. Em detalhe, o pico geométrico designado por “A”.

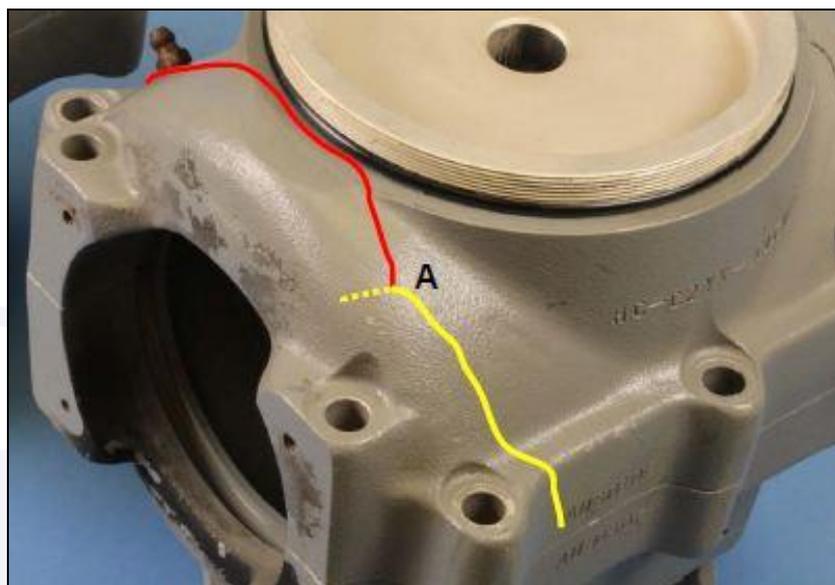
Além disso, o relatório simulou as linhas de quebra sobre um cubo íntegro, indicando uma área desconhecida da parte faltante do cubo fraturado, como sendo o ponto de início da fratura (Figura 15).

Figura 15 - Vista superior de um cubo íntegro com a demonstração das linhas de quebra sobrepostas. O material do cubo para a esquerda das linhas não foi recuperado. A linha amarela pontilhada indica uma parte desconhecida da origem da quebra.

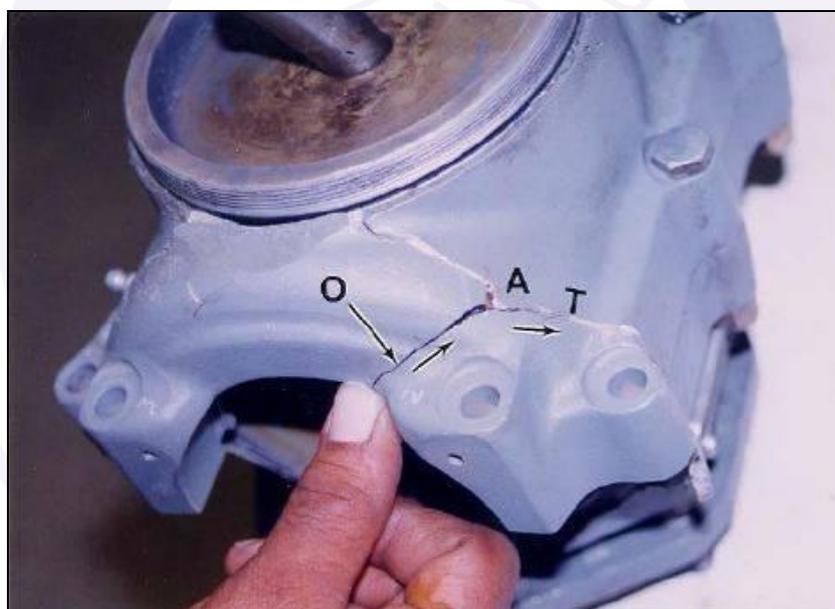
A análise do NTSB afirmou que o padrão de fratura por fadiga apresentado no cubo da hélice do motor esquerdo do PT-KGK era muito semelhante à falha exibida por outro cubo de hélice *Hartzell*, modelo HC-C2YR-2CUF, número de série AU4504, ocorrida na República do Panamá, em 21JUL2009 (conforme a Figura 16), principalmente em relação às características e posicionamento do ponto “A” de ambos os casos.

Figura 16 - A imagem mostra as similaridades entre os eventos. As partes do cubo foram posicionadas juntas para mostrar a origem da fratura (ponto “O”) e a direção da progressão da falha, indicadas pelas setas. O ponto “A” e o término da fadiga são demonstrados pelas letras “A” e “T”, respectivamente.
