COMANDO DA AERONÁUTICA
CENTRO DE INVESTIGAÇÃO E PREVENÇÃO DE
ACIDENTES AERONÁUTICOS

RELATÓRIO FINAL SIMPLIFICADO

DADOS DA OCORRÊNCIA						
DATA - HORA		INVESTIGAÇÃO		SUMA N°		
17 SET 2010- 13:55 (UTC)		SERIPA III		IG-552/CENIPA/2016		
CLASSIFICAÇÃO		TIPO(S)		SUBTIPO(S)		
INCIDENTE GRAVE		[RE] EXCURSÃO DE PISTA		POUSO LONGO		
LOCALIDADE		MUNICÍPIO		UF	COORDENADAS	
AERÓDROMO DE JACAREPAGUÁ (SBJR)		RIO DE JANEIRO		RJ	22°59'15"S	043°22'12"W

DADOS DA AERONAVE							
MATRÍCULA		FABRICANTE			MODELO		
PT-LCC		CESSNA			500		
OPERADOR				REGISTRO		OPERAÇÃO	
DECTA ENGENHARIA LTDA.				TPP		PRIVADA

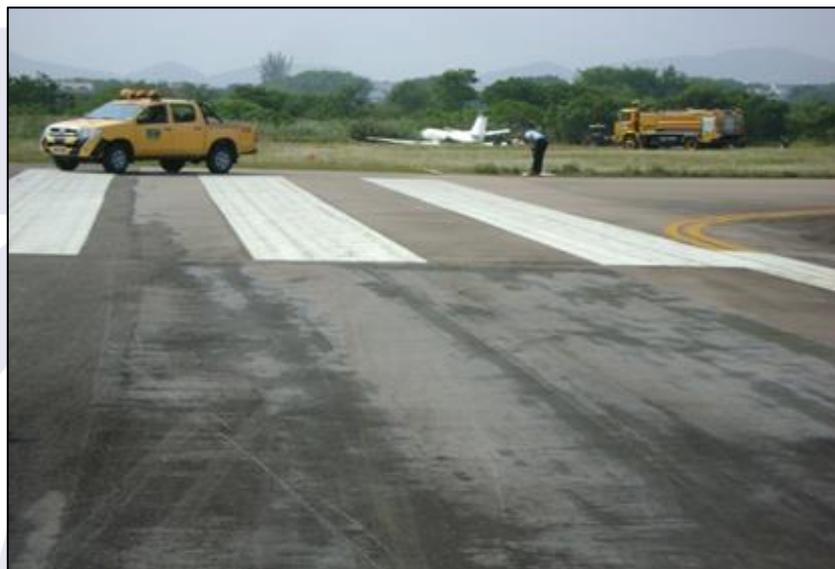
Durante a corrida após pouso, houve a perda de atuação do sistema de freios e a aeronave veio a sair da pista ao final desta, parando a 147 metros da cabeceira.

Figura 1 - Posição da aeronave após a ocorrência.

A aeronave teve danos leves.

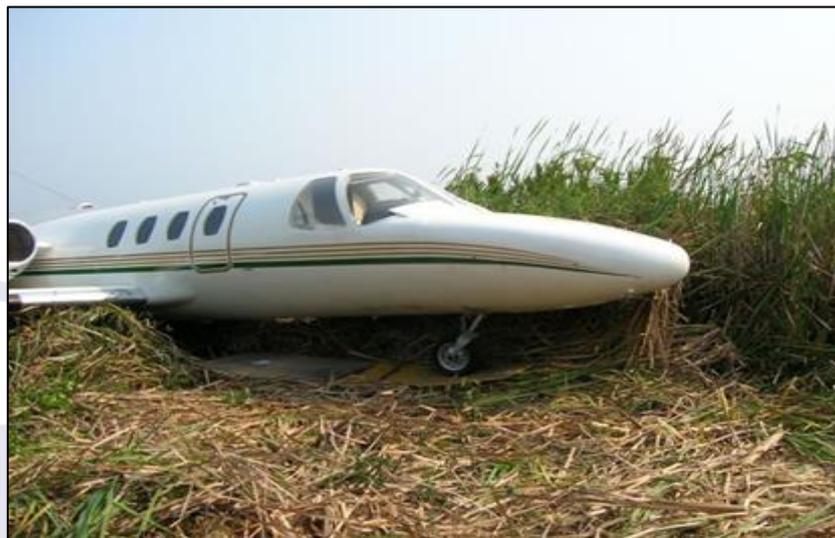
O piloto aliviou a pressão dos pedais do freio para deixar a aeronave correr e livrar a pista mais à frente e, quando tentou reaplicar os freios, sentiu os pedais afundarem, como se estivessem sem atuação. Ele tentou “ciclar” o comando do freio com a ajuda do outro piloto, não obtendo sucesso, vindo a sair no final da pista (Figura 2).

Figura 2 - Aeronave após a parada total.

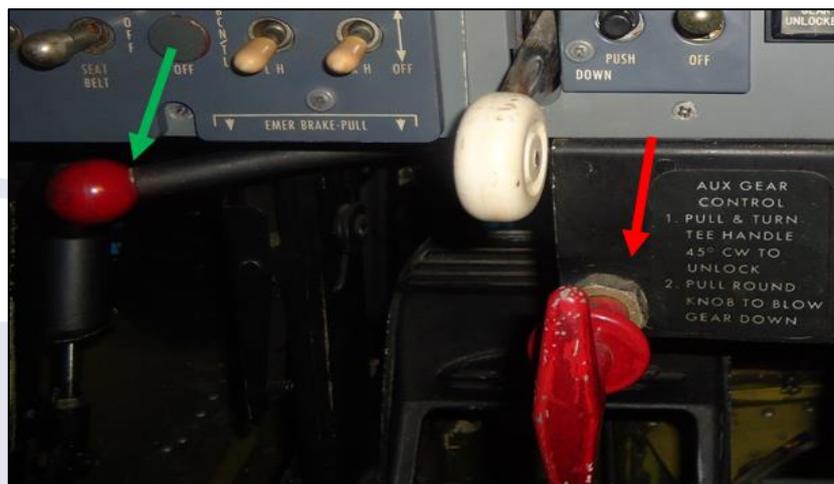
Segundo relatos do *Pilot Flying*, ao perceber que o limite da pista se aproximava, este optou por comandar o freio em emergência, no entanto, quando questionado pelos investigadores do Terceiro Serviço Regional de Investigação e Prevenção de Acidentes Aeronáuticos (SERIPA III), na cabine, o comandante percebeu que havia comandado a

alavanca do baixamento do trem em emergência ao invés da manopla do freio em emergência (Figura 2).

Figura 2 - Posição das alavancas de comando na cabine. A seta verde indica o freio de emergência e a seta vermelha a alavanca de baixamento do trem em emergência.

Também ficou evidenciado que ainda havia pressão suficiente no sistema de emergência para frear a aeronave. Porém, o piloto confundiu a alavanca de acionamento do trem de pouso de emergência com a alavanca de acionamento do freio de emergência.

Dessa forma, a decisão do comandante em tardar a frenagem, ciclar os freios e a confusão quando da tentativa em comandar o freio de emergência concorreram para a excursão da pista.
