**COMANDO DA AERONÁUTICA**  
**CENTRO DE INVESTIGAÇÃO E PREVENÇÃO DE**  
**ACIDENTES AERONÁUTICOS**

**RELATÓRIO FINAL SIMPLIFICADO**

DADOS DA OCORRÊNCIA					
DATA - HORA		INVESTIGAÇÃO		SUMA Nº	
22 AGO 2017 - 21:30 (UTC)		SERIPA VII		A-107/CENIPA/2017	
CLASSIFICAÇÃO		TIPO(S)		SUBTIPO(S)	
ACIDENTE		[RE] EXCURSÃO DE PISTA		NIL	
LOCALIDADE		MUNICÍPIO		UF	COORDENADAS
AERÓDROMO DE FLORES (SWFN)		MANAUS		AM	03°04'23"S 060°01'04"W

DADOS DA AERONAVE		
MATRÍCULA	FABRICANTE	MODELO
PT-LDV	CESSNA AIRCRAFT	P210N
OPERADOR		REGISTRO
PARTICULAR		TPP
		OPERAÇÃO
		PRIVADA

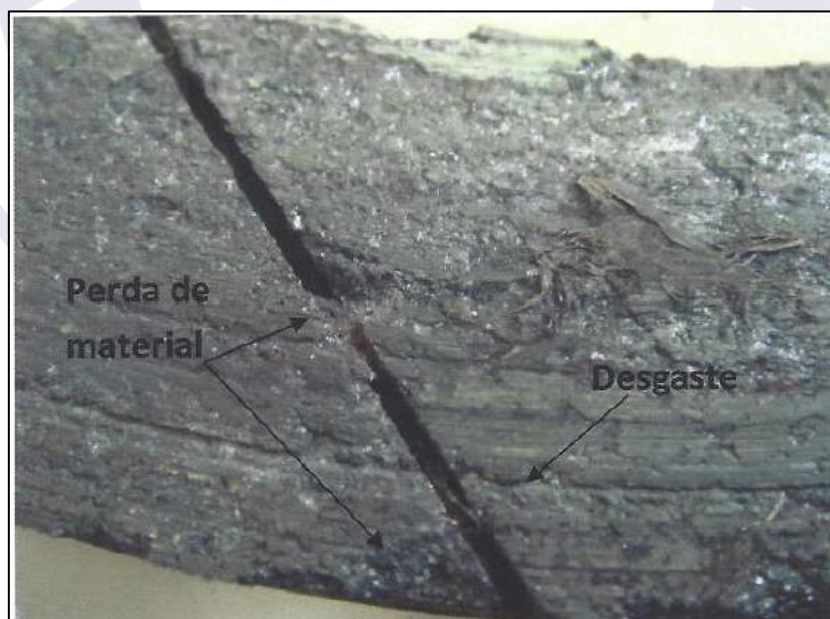
De acordo com o resultado dos exames, conforme o relatório Nº 30AMR/2017, foi constatado que as pastilhas de freio apresentavam características de desgaste superficial de magnitude variada.

Além disso, foi percebido um desgaste anormal, perda de material das pastilhas e o azulamento nas pistas dos discos de freio. Essas características indicam que as pastilhas foram expostas a ciclo térmico elevado.

Figura 1 - Pastilha de freio esquerda com perda de material na superfície e desgaste anormal.

Assim, pôde-se inferir que, devido ao curto espaço de tempo entre o início do voo de experiência até o pouso, o conjunto de freios estava muito quente e a aplicação do freio pelo piloto foi suficiente para que acontecesse a vitrificação das pastilhas.

Divulgar os ensinamentos colhidos na presente investigação, a fim de alertar pilotos e operadores da aviação civil brasileira sobre os riscos decorrentes de um superaquecimento do conjunto de freios em operações continuadas de máximo esforço.

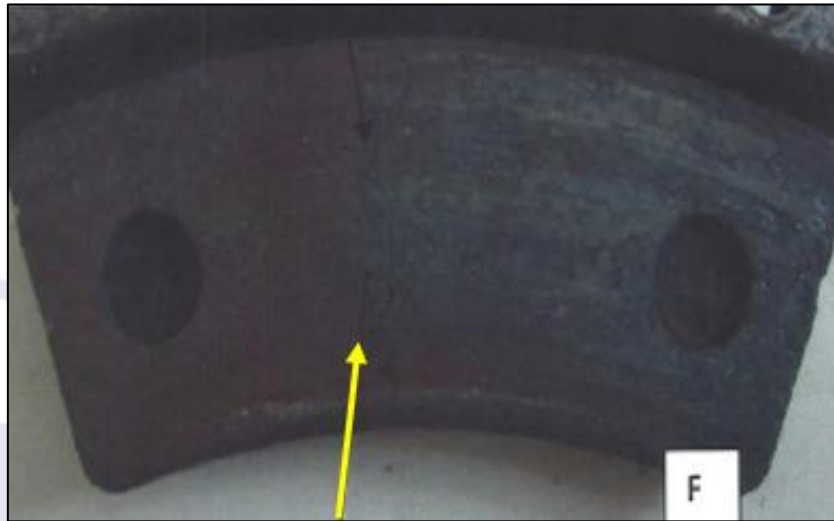
Havia presença de trincas, corrosão superficial, bem como aparência de vitrificação, que seria a perda da efetividade da frenagem em razão de as pastilhas estarem lisas como vidro.

Figuras 2 - Localização da trinca na pastilha.

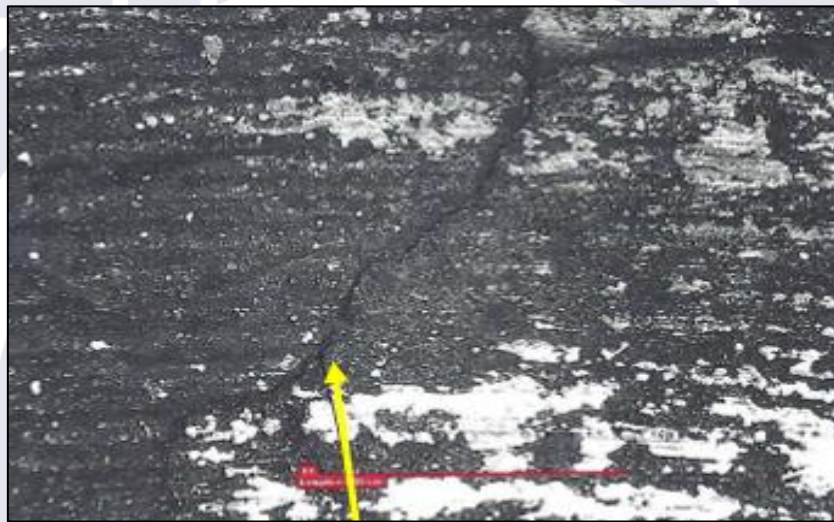
Figura 3 - Visualização da trinca aproximada.

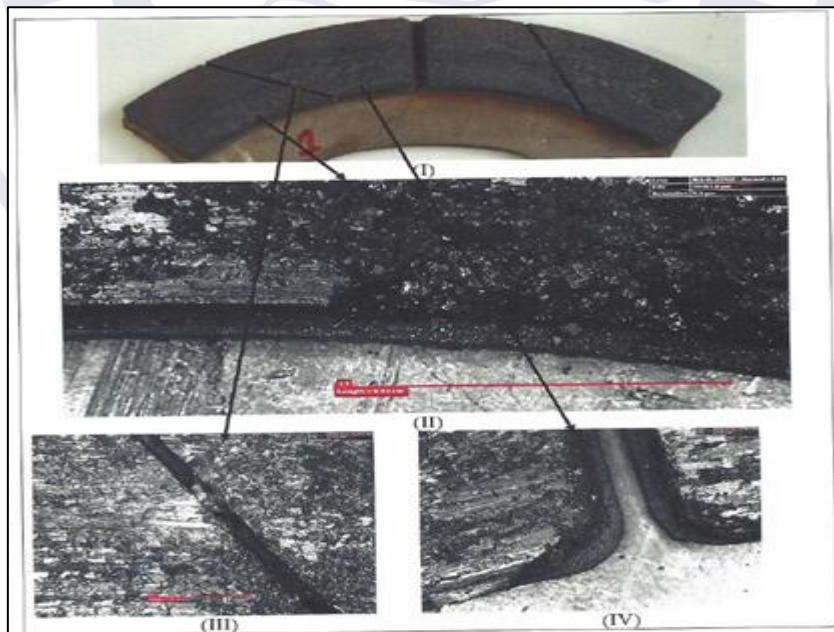
Figura 4 - (I) Pastilha de freio direita. (II, III, IV) Detalhe mostrando perda de material e vitrificação na superfície.

Estas perderam toda a efetividade, impedindo a frenagem adequada após o pouso da aeronave, e fazendo com que o piloto não conseguisse pará-la dentro dos limites da pista.

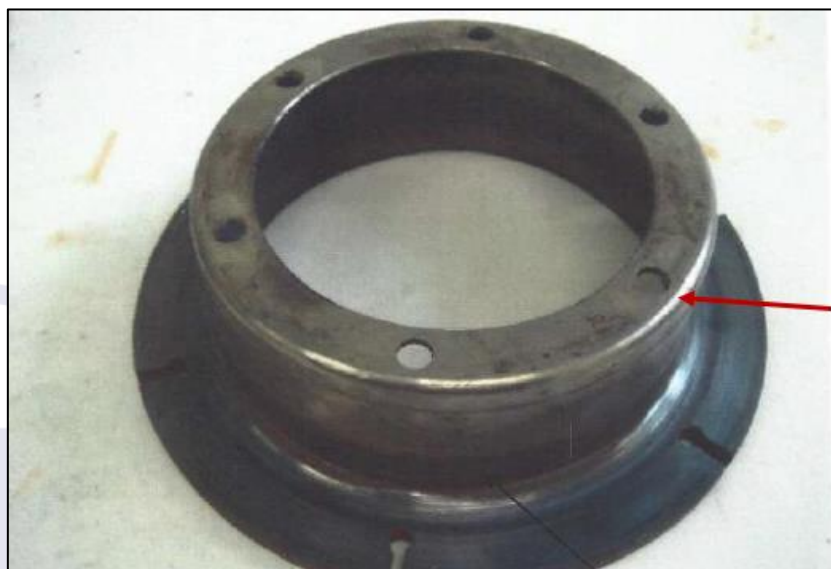
Figura 5 - Azulamento na pista do disco de freio.

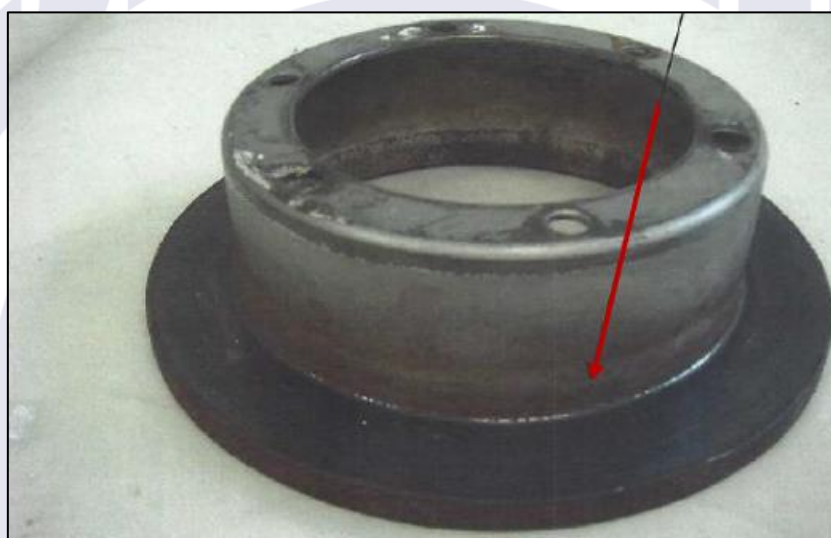
Figura 6 - Corrosão superficial no disco de freio.
