COMANDO DA AERONÁUTICA
CENTRO DE INVESTIGAÇÃO E PREVENÇÃO DE
ACIDENTES AERONÁUTICOS

RELATÓRIO FINAL SIMPLIFICADO

DADOS DA OCORRÊNCIA			
DATA - HORA	INVESTIGAÇÃO	SUMA(I) Nº	
11MAR2011 - 17:26 (UTC)	SERIPA I	A-566/CENIPA/2018	
CLASSIFICAÇÃO	TIPO(S)	SUBTIPO(S)	
ACIDENTE	[FUEL] COMBUSTÍVEL	PANE SECA	
LOCALIDADE	MUNICÍPIO	UF	COORDENADAS
FORA DE AERÓDROMO	SANTARÉM	PA	02°26'40"S 054°47'49"W

DADOS DA AERONAVE		
MATRÍCULA	FABRICANTE	MODELO
PT-LFL	BEECH AIRCRAFT	A36
OPERADOR	REGISTRO	OPERAÇÃO
PARTICULAR	TPP	PRIVADA

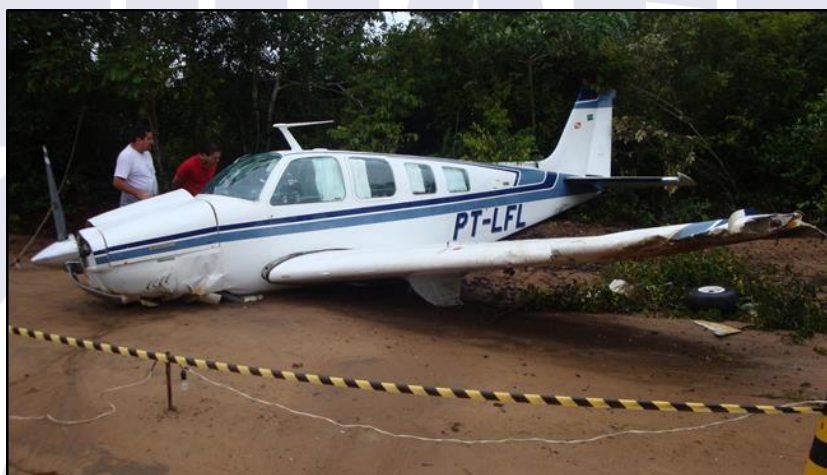
Figura 1 - Vista da aeronave após o pouso de emergência.

A aeronave teve danos substanciais no conjunto do trem de pouso, hélice e asas. O piloto e o três passageiros saíram ilesos

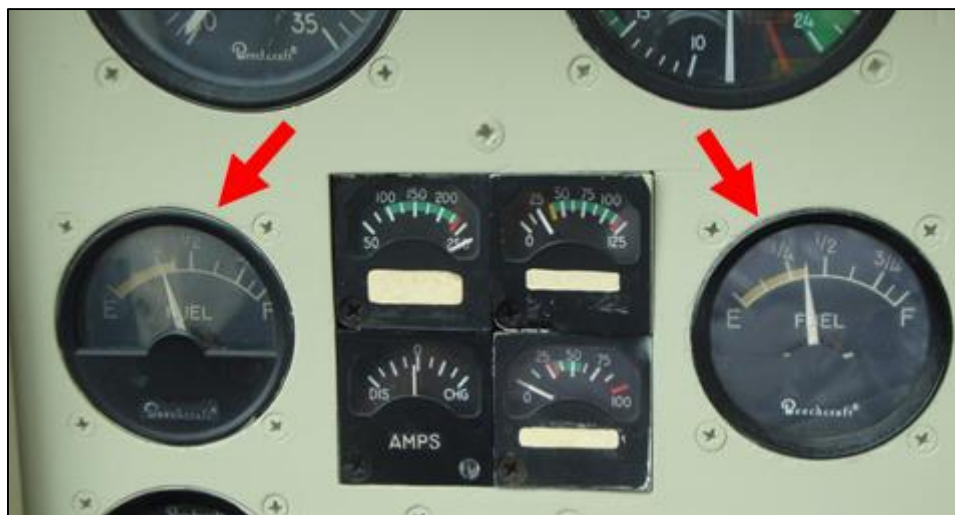
Foi observado, durante a ação inicial, que os tanques de combustível possuíam apenas o combustível não utilizável e que os liquidômetros indicavam $\frac{1}{4}$ da capacidade total de combustível do tanque. (Figura 2).

Figura 2 - Liquidômetros indicando cerca de $\frac{1}{4}$ da capacidade total, após a pane seca.

O piloto afirmou que os liquidômetros não estavam confiáveis. Todavia, foi observado não haver registro anterior acerca do mau funcionamento desses instrumentos. Outros pilotos haviam voado na aeronave nos três meses anteriores ao acidente.

Por outro lado, a pane na indicação dos liquidômetros impediu que o piloto tivesse a oportunidade de verificar, previamente, que a quantidade de combustível existente nos tanques inviabilizaria o retorno da aeronave para SBSN.
