RELATÓRIO FINAL
A - 083/CENIPA/2017

OCORRÊNCIA:	ACIDENTE
AERONAVE:	PT-LHT
MODELO:	35A
DATA:	07JUN2017

O presente Relatório Final refere-se ao acidente com a aeronave PT-LHT, modelo 35A, ocorrido em 07JUN2017, classificado como “[RE] Excursão de Pista | Pouso Longo”.

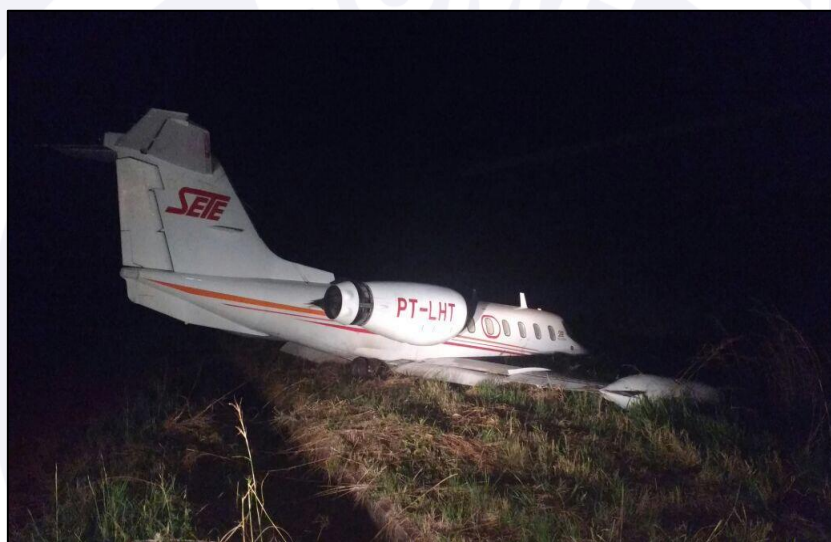
Durante a corrida após pouso, a aeronave ultrapassou o fim da pista, acabando por atingir uma vala de drenagem de águas pluviais localizada a, aproximadamente, 70 metros da cabeceira 28.

Figura 1 - Aeronave acidentada após a vala de drenagem de águas pluviais.

A aeronave teve danos substanciais no sistema de trem de pouso, além de danos leves nos flapes e na parte ventral da fuselagem.

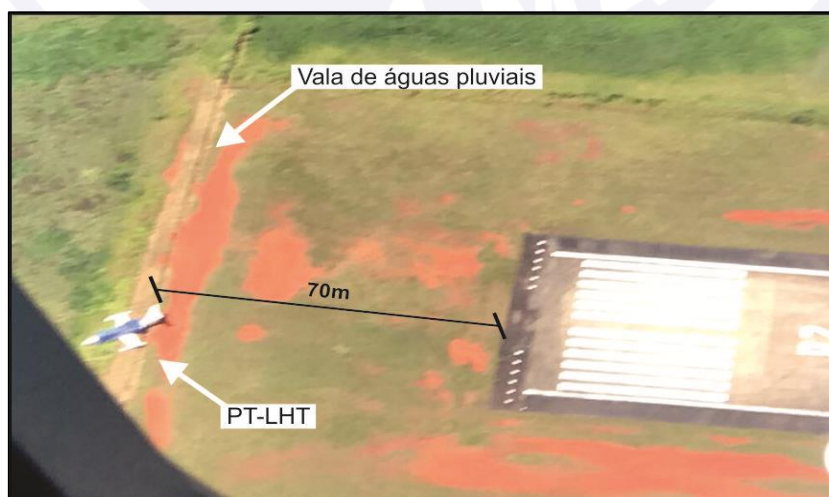
No prolongamento da cabeceira 28, a cerca de 70 metros dessa, havia uma vala de drenagem em alvenaria para conduzir águas pluviais no aeródromo. Essa vala possuía uma largura e profundidade aproximada de 1,20m x 1m, respectivamente (Figura 2).

Figura 2 - Distância da vala de drenagem de águas pluviais para a cabeceira 28.

Segundo o Regulamento Brasileiro de Aviação Civil (RBAC) nº 154, aeródromos construídos até 26JUN2012, data de publicação do referido regulamento, deveriam possuir uma *Runway End Safety Area* (RESA) de 90 metros além da faixa de pista. Tal área não era contemplada em SBCJ.

Considerando as condições operacionais apontadas por parte dos tripulantes, cabe ressaltar, também, a contribuição do aspecto da infraestrutura do aeródromo de SBCJ, pois a existência de uma vala de drenagem em alvenaria na RESA contribuiu para que a aeronave tivesse danos substanciais.

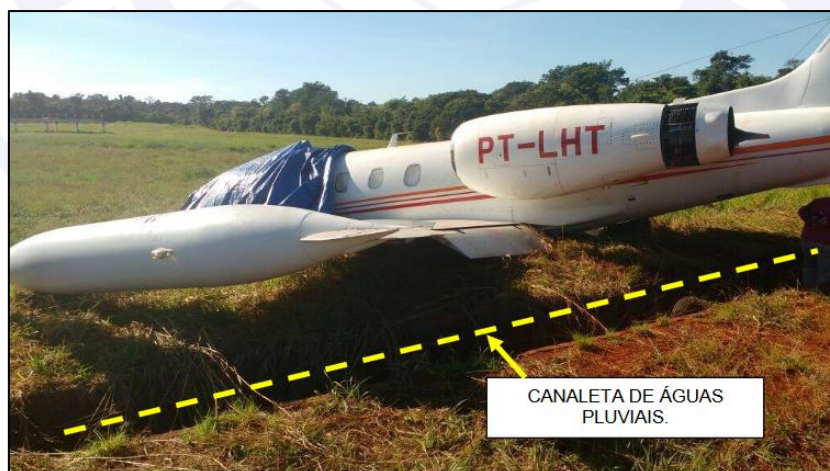
Durante o pouso no sentido 10/28, a aeronave ultrapassou o limite da pista na cabeceira 28, vindo a colidir as rodas do trem de pouso contra uma vala de drenagem em alvenaria.

Figura 3 - Aeronave após a parada total e indicação da canaleta de águas pluviais.

Após o impacto, o trem da roda do nariz recolheu e os trens principais foram extraídos do seu local. A aeronave teve danos considerados substanciais e os destroços ficaram de forma concentrada.

Durante a análise dos destroços, verificou-se que o sistema de reverso funcionou normalmente e não houve evidências de falha do sistema de freios da aeronave.
