COMANDO DA AERONÁUTICA
CENTRO DE INVESTIGAÇÃO E PREVENÇÃO DE
ACIDENTES AERONÁUTICOS

RELATÓRIO FINAL SIMPLIFICADO

DADOS DA OCORRÊNCIA			
DATA - HORA	INVESTIGAÇÃO	SUMA(V) Nº	
11 OUT 2017 - 16:00 (UTC)	SERIPA I	A-124/CENIPA/2017	
CLASSIFICAÇÃO	TIPO(S)	SUBTIPO(S)	
ACIDENTE	LOC-I] PERDA DE CONTROLE EM VOO	NIL	
LOCALIDADE	MUNICÍPIO	UF	COORDENADAS
CREPURIZÃO	ITAITUBA	PA	06°49'08"S 056°51'41"W

DADOS DA AERONAVE		
MATRÍCULA	FABRICANTE	MODELO
PT-LSC	CESSNA AIRCRAFT	U206G
OPERADOR	REGISTRO	OPERAÇÃO
PARTICULAR	TPP	PRIVADA

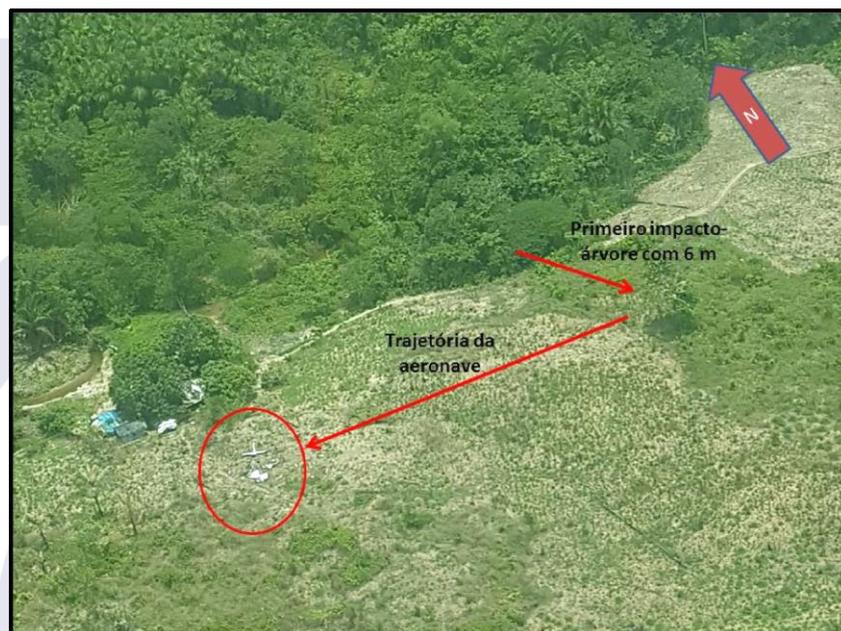
Logo após a decolagem, a aeronave perdeu altitude e colidiu contra uma castanheira de, aproximadamente, 6 metros de altura, distante cerca de 1km da cabeceira da pista. Posteriormente, colidiu contra o solo.

Figura 1 - Ponto de primeiro impacto e localização dos destroços.

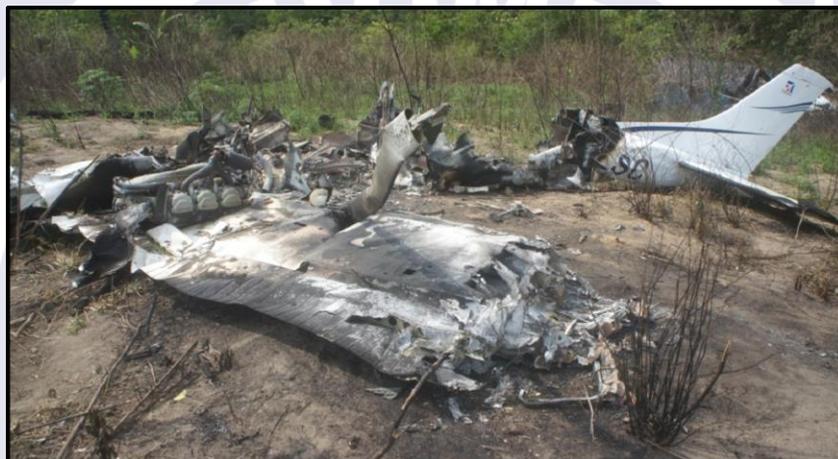
Houve fogo e a aeronave ficou destruída (Figura 3). O piloto faleceu no local e o passageiro sofreu lesões graves.

Figura 3 - Aeronave após ser consumida pelo fogo.
