COMANDO DA AERONÁUTICA
CENTRO DE INVESTIGAÇÃO E PREVENÇÃO DE
ACIDENTES AERONÁUTICOS

RELATÓRIO FINAL SIMPLIFICADO

DADOS DA OCORRÊNCIA					
DATA - HORA		INVESTIGAÇÃO		SUMA Nº	
08 DEZ 2008 - 17:50 (UTC)		SERIPA I		A-573/CENIPA/2018	
CLASSIFICAÇÃO		TIPO(S)		SUBTIPO(S)	
ACIDENTE		[OTHR] OUTROS		POUSO EM LOCAL NÃO PREVISTO	
LOCALIDADE		MUNICÍPIO		UF	COORDENADAS
FAZENDA PETURU		ALTAMIRA		PA	02°41'28"S 052°22'22"W

DADOS DA AERONAVE		
MATRÍCULA	FABRICANTE	MODELO
PT-LXB	CESSNA AIRCRAFT	T210N
OPERADOR	REGISTRO	OPERAÇÃO
PARTICULAR	TPP	PRIVADA

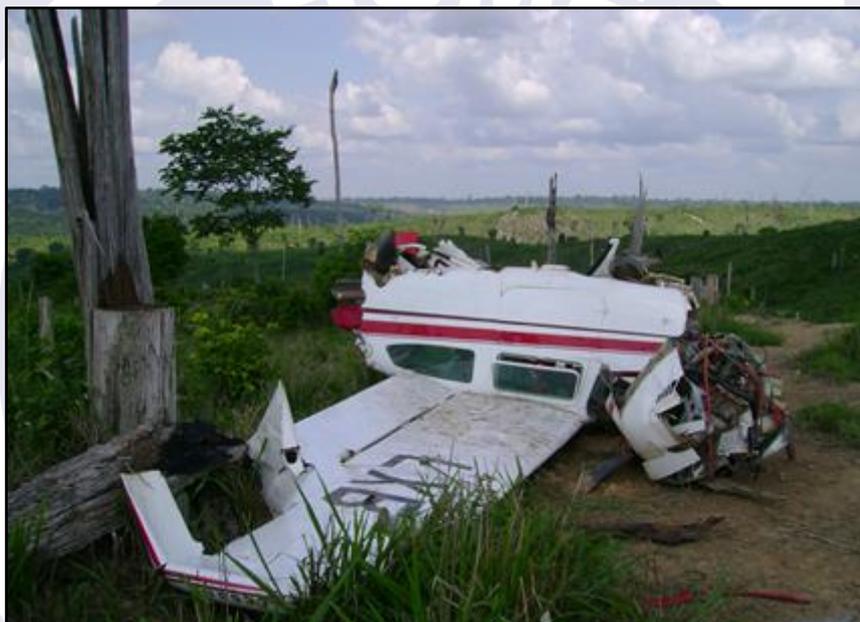
Após o primeiro impacto, a aeronave continuou seu movimento, sem controle, em terreno acidentado, colidindo contra os obstáculos no solo. O avião parou a 57 metros além da cabeceira, na posição de dorso.

Figura 1 – Condição da aeronave após a parada total.

A aeronave teve danos substanciais.

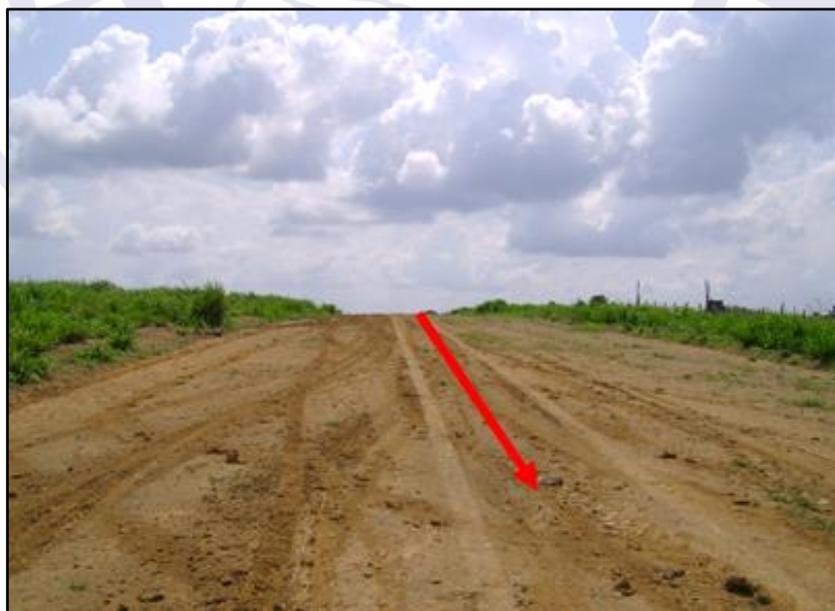
Possuía, no sentido 03/21, uma declividade e duas depressões: a primeira a 800 metros e a última a 900 metros da cabeceira 03, o que impedia a visualização da cabeceira 21 (Figura 2).

Figura 2 - Visualização da pista em declive, com a seta indicando a trajetória do PT-LXB, durante a corrida após o pouso.

O piloto realizou a aproximação sem considerar os primeiros 300 metros da cabeceira 03, não obtendo, por conseguinte, a desaceleração necessária para parar a aeronave, devido à redução do coeficiente de atrito, ocasionada pelas condições da pista (molhada e escorregadia).

O declive e as depressões existentes impediram a visualização do final da pista, fazendo com que o piloto não percebesse a aproximação da cabeceira oposta, a tempo de tentar uma abortiva e evitar a excursão da pista.

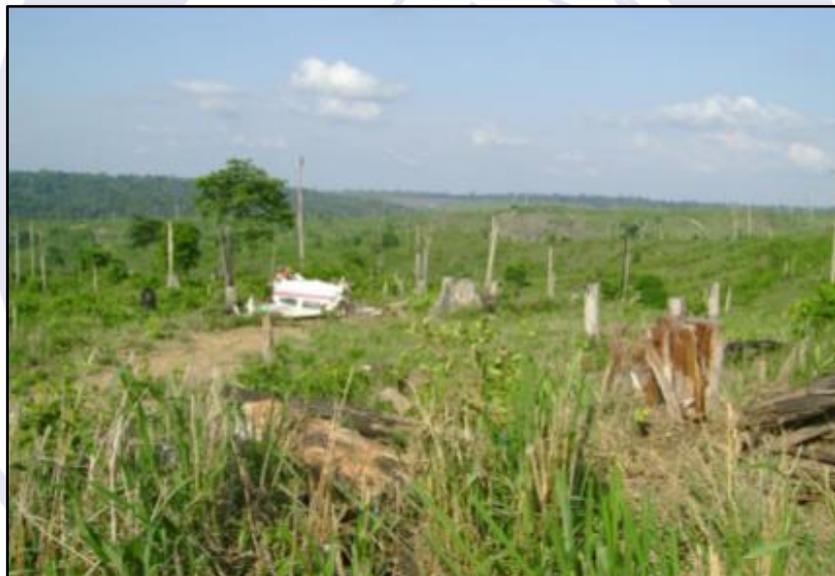
Após o final da pista, 03/21, havia uma cerca de proteção, distante 23 metros da cabeceira 21, contra a qual a aeronave colidiu. O PT-LXB teve seu deslocamento interrompido 57 metros, após a saída da pista, na posição de dorso e com danos substanciais em sua estrutura (Figura 3).

Figura 3 - Vista geral do local de parada da aeronave após a excursão da pista.

Após a parada da aeronave, houve princípio de fogo, que atingiu apenas 10% da aeronave, sendo eliminado por uma passageira com a utilização de uma toalha. Durante a ação inicial, verificou-se que o fogo teve início no cabo da bateria.

Divulgar os ensinamentos colhidos na presente investigação, a fim de alertar pilotos e operadores da aviação civil brasileira quanto aos riscos decorrentes da operação sem a devida observância de todos os aspectos referentes ao planejamento do voo.
