**COMANDO DA AERONÁUTICA**  
**CENTRO DE INVESTIGAÇÃO E PREVENÇÃO DE**  
**ACIDENTES AERONÁUTICOS**

**RELATÓRIO FINAL**  
**A-521/CENIPA/2016**

<b>OCORRÊNCIA:</b>	<b>ACIDENTE</b>
<b>AERONAVE:</b>	<b>PT-MAB</b>
<b>MODELO:</b>	<b>EMB-121A</b>
<b>DATA:</b>	<b>12JUL2012</b>

O presente Relatório Final refere-se ao acidente com a aeronave PT-MAB, modelo EMB-121A, ocorrido em 12JUL2012, classificado como “colisão em voo controlado com o terreno (CFIT)”.

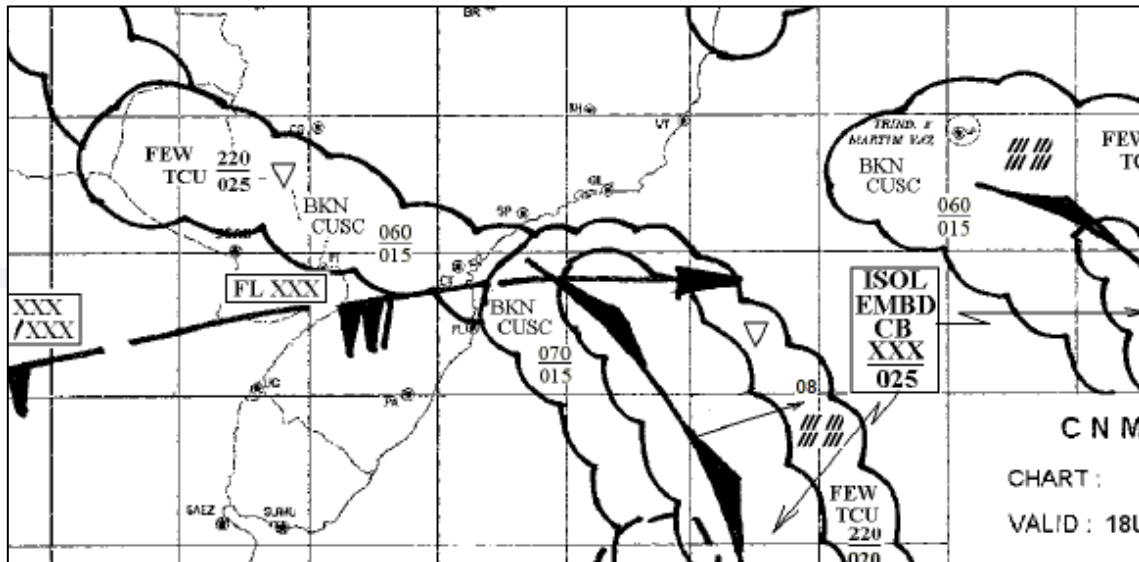
Havia uma frente fria se aproximando da região, conforme ilustrado na carta de prognóstico SIGWX SUP/250 (Figura 1).

Figura 1 - Carta de prognóstico SIGWX SUP/250, mostrando a frente fria que se aproximava do local do acidente.

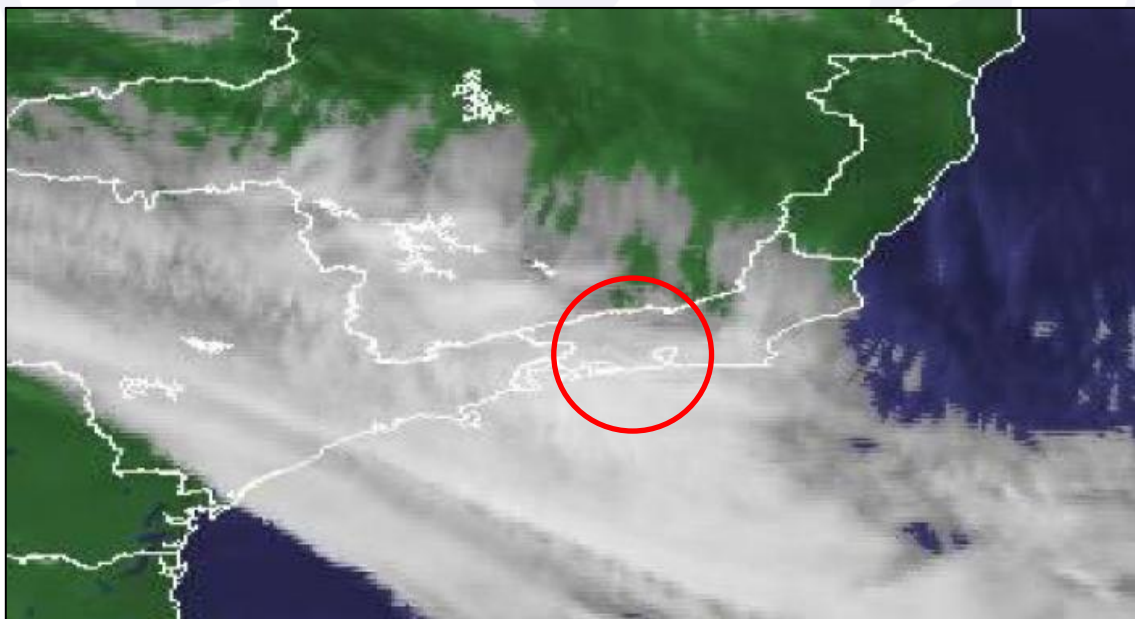
As imagens de satélite da região sudeste detalhavam a formação de frente fria, com muitas nuvens (Figuras 3 e 4).

Figura 3 - Imagem satélite de 20h15min (UTC), com a formação de nuvens.

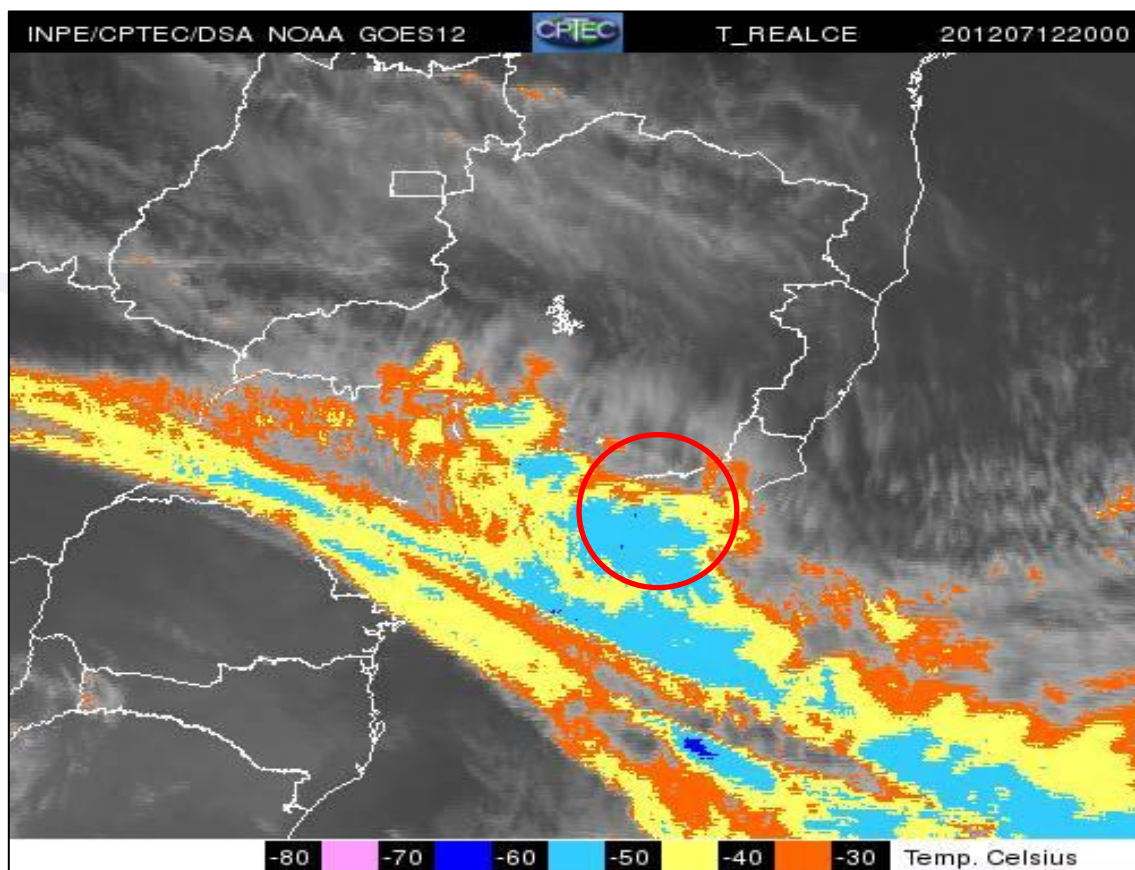
Figura 4 - Imagem realçada de satélite de 20h00min (UTC), destacando a formação de nuvens da frente fria.

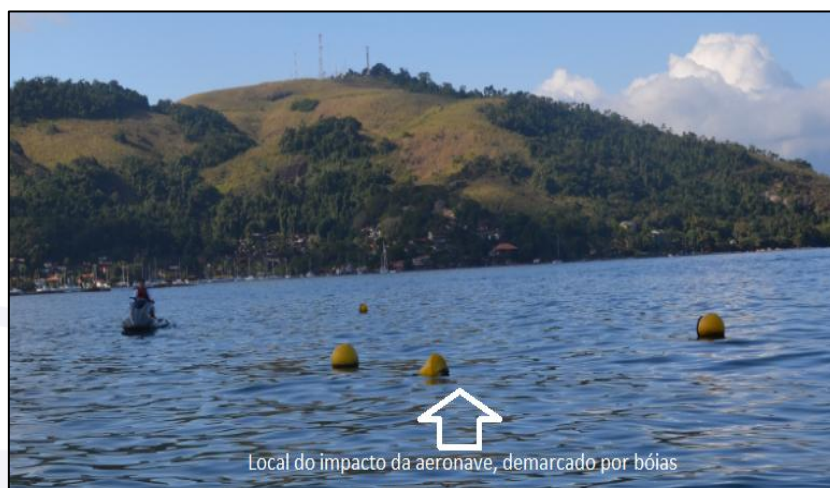
A colisão ocorreu contra a superfície do mar e os destroços ficaram concentrados a aproximadamente 3NM do aeródromo de Angra dos Reis e 500 metros do continente (Figura 5).

Figura 5 - Local de impacto da aeronave com o mar.

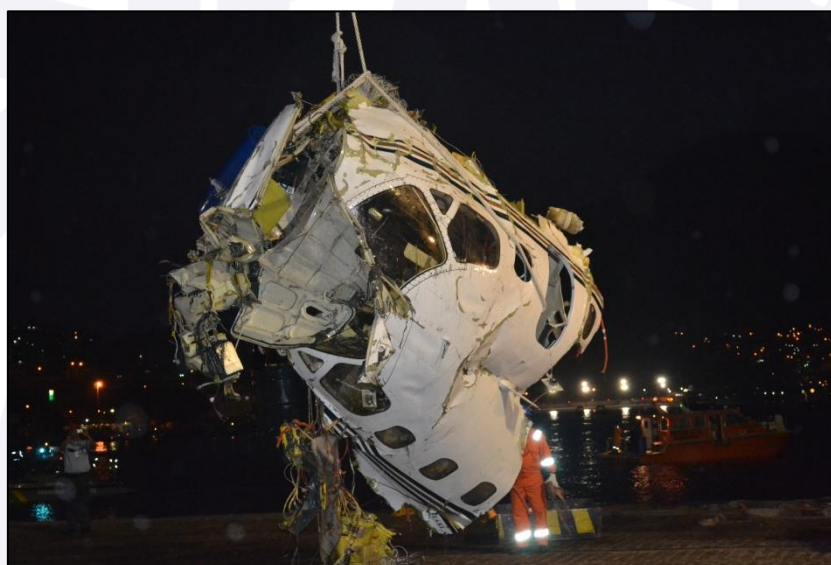
Figura 6 - Cabine da aeronave totalmente destruída.

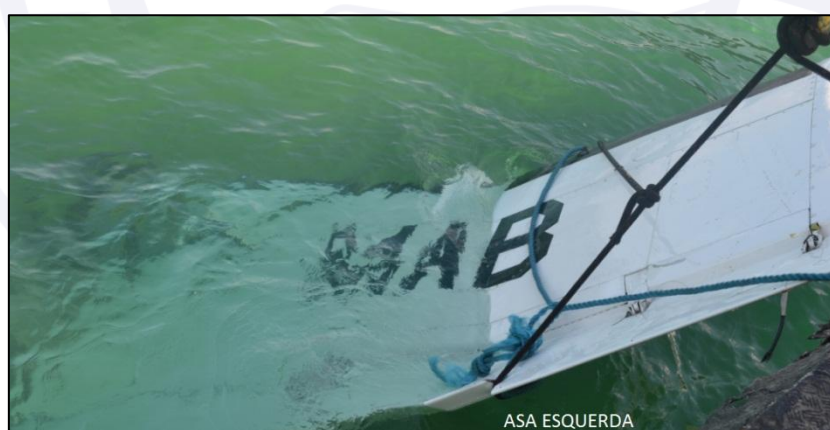
A asa esquerda foi seccionada próximo à junção com a fuselagem. Esta parte da aeronave foi recolhida à parte, uma vez que separou-se completamente do restante da aeronave (Figura 7).

Figura 7 - Asa esquerda sendo retirada do mar, em local afastado dos destroços da aeronave.

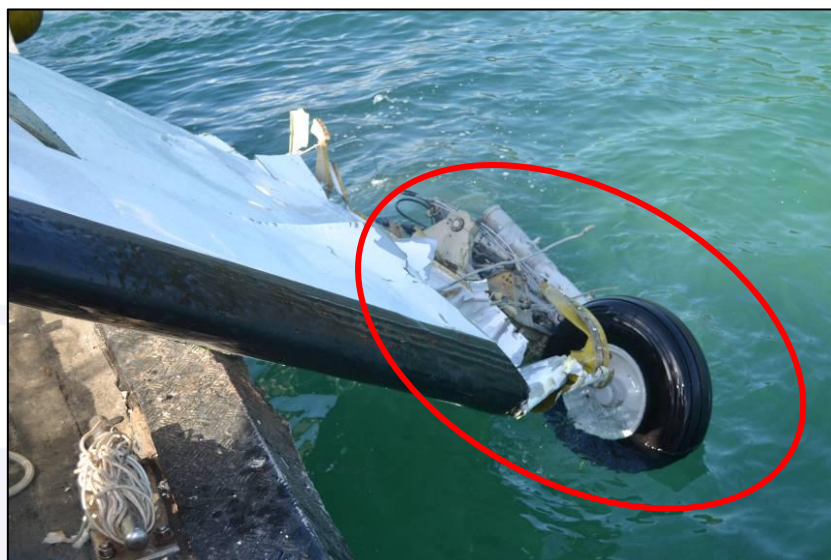
O trem de pouso e os flapes estavam recolhidos (Figuras 8 e 9).

Figura 8 - Asa esquerda sendo retirada do mar. Em detalhe, trem de pouso recolhido.

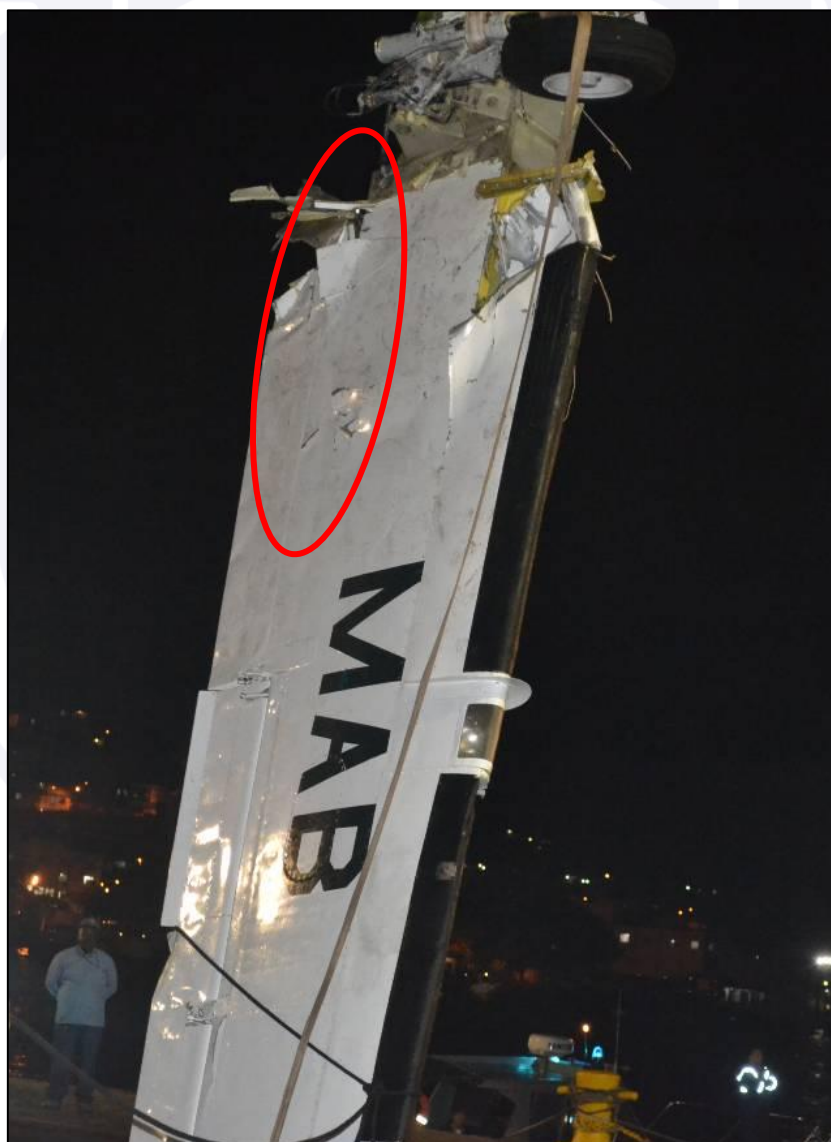
Figura 9 - Asa esquerda sendo içada para transporte. Em detalhe, flap recolhido.

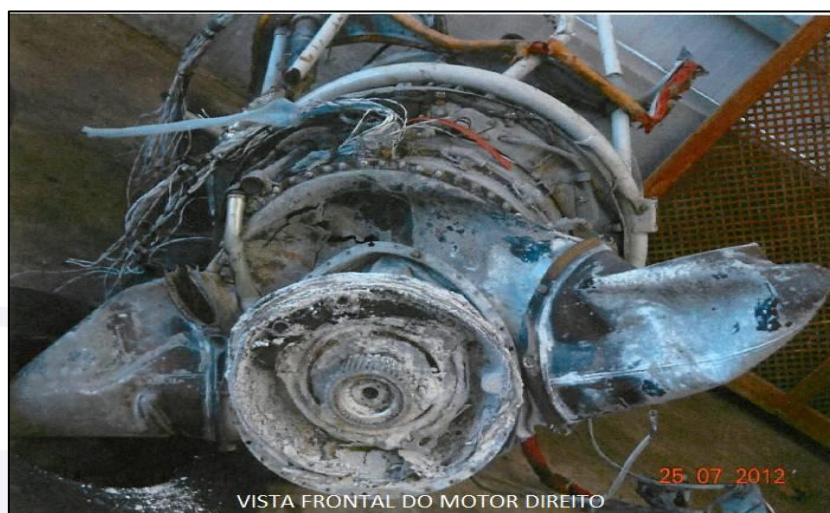
Figura 10 - Vista frontal do motor direito (#2) da aeronave.

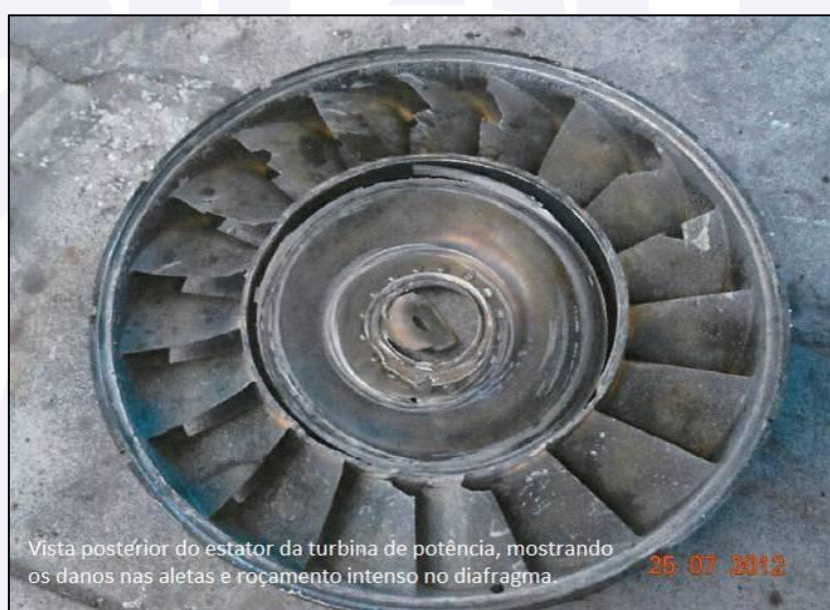
Na inspeção e análise da seção quente do motor direito (#2) foram identificados roçamentos intensos no diafragma e nos rotores, tanto da turbina do compressor como da turbina de potência e, ainda, danos na estatora da turbina de potência (Figura 11).

Figura 11 - Danos na turbina de potência e roçamentos no diafragma do motor direito (#2).

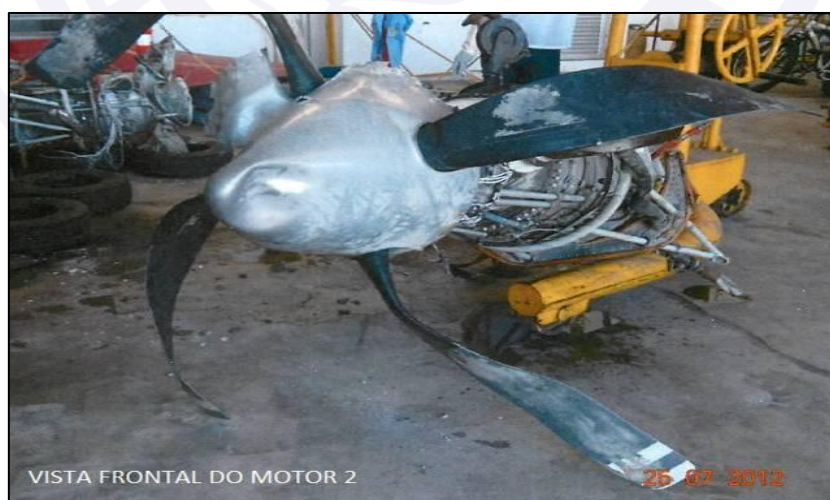
As pás da hélice do motor direito apresentavam deformações e dobramentos (Figura 12). Uma das pás apresentava dobramento voltado para frente, na sua extremidade (Figura 13).

Figura 12 - Pás da hélice do motor direito (#2) com deformações.

Imediatamente após o toque da asa direita, o motor direito colidiu contra a superfície da água com potência elevada, conforme as evidências observadas nos danos das pás da hélice (Figuras 12 e 13) e de acordo com as conclusões do relatório de análise dos motores. Em seguida, em uma tendência de continuar o movimento e em contraste com a parada brusca da outra asa, a asa esquerda foi arrancada do seu ponto de fixação e colidiu contra a água. É possível concluir que o toque do motor esquerdo tenha ocorrido com menos potência que o direito, em função do maior tempo que esse motor levou para entrar em contato com a água, permitindo certa desaceleração, em função da perda da alimentação de combustível causada pelo arrancamento da asa, mas ainda assim, com alguma potência e com evidências de funcionamento normal.

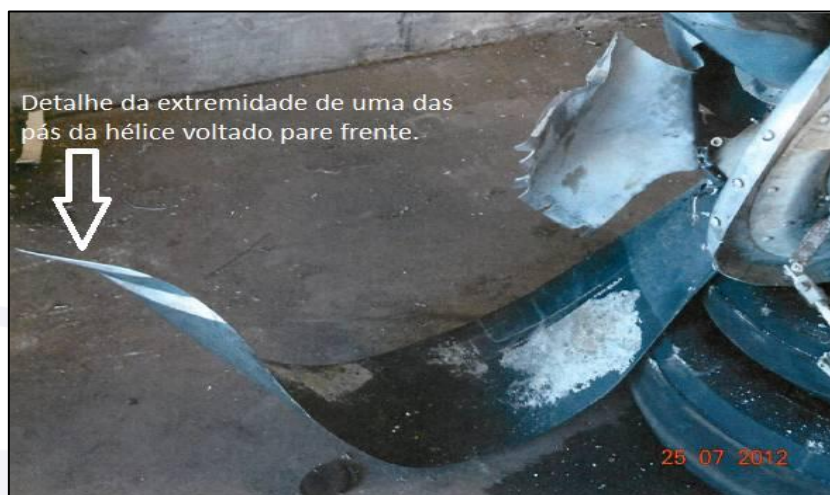
Figura 13 - Uma das pás da hélice do motor direito (#2) com dobramento voltado para frente, na sua extremidade.

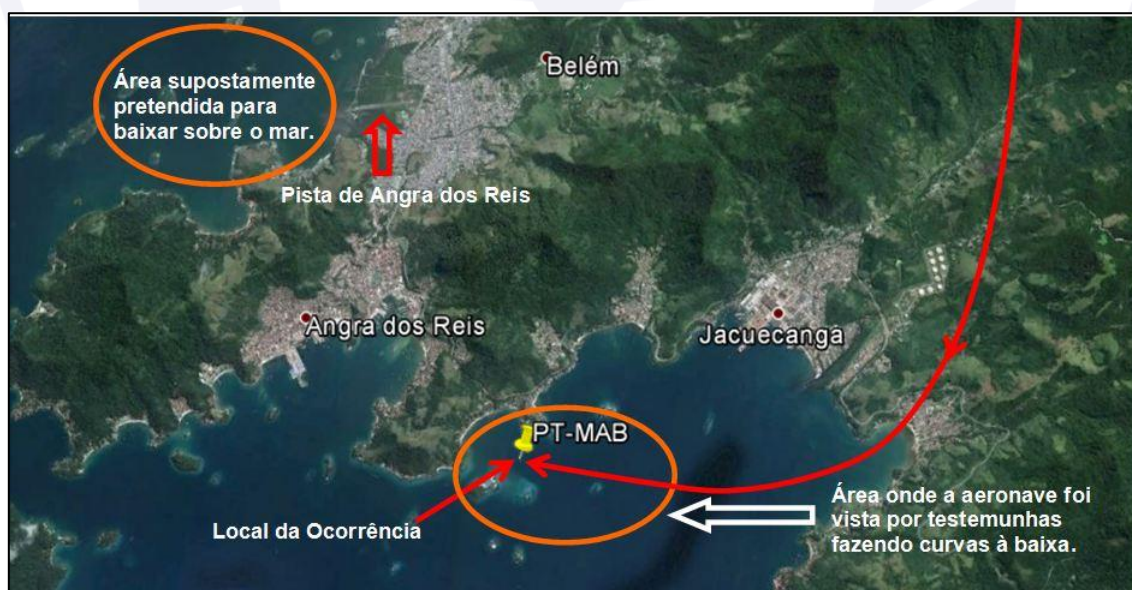
Dessa forma, depreende-se que as condições supostamente pretendidas pelos pilotos foram alcançadas à baixa altura e sobre o mar, mas não no setor oeste adjacente ao aeródromo, e sim no setor sul, com aproximadamente 3NM de afastamento lateral. Isso explicaria o fato de as testemunhas terem avistado a aeronave realizando curvas a baixa altura no setor indicado (Figura 14).

Figura 14 - Trajetória da aeronave até o local de queda, com destaque para a área supostamente pretendida para baixar sobre o mar.
