COMANDO DA AERONÁUTICA
CENTRO DE INVESTIGAÇÃO E PREVENÇÃO DE
ACIDENTES AERONÁUTICOS

RELATÓRIO FINAL SIMPLIFICADO

DADOS DA OCORRÊNCIA					
DATA - HORA		INVESTIGAÇÃO		SUMA Nº	
16 MAR 2015 - 18:05 (UTC)		SERIPA VII		IG-040/CENIPA/2015	
CLASSIFICAÇÃO		TIPO(S)		SUBTIPO(S)	
INCIDENTE GRAVE		[LOC-G] PERDA DE CONTROLE NO SOLO		NIL	
LOCALIDADE		MUNICÍPIO		UF	
AERÓDROMO DE MAUÉS (SWMW)		MAUÉS		AM	
				COORDENADAS	
				03°21'25"S 057°42'44"W

DADOS DA AERONAVE		
MATRÍCULA	FABRICANTE	MODELO
PT-MEA	CESSNA AIRCRAFT	208B
OPERADOR	REGISTRO	OPERAÇÃO
TWO TÁXI AÉREO LTDA.	TPX	TÁXI-AÉREO

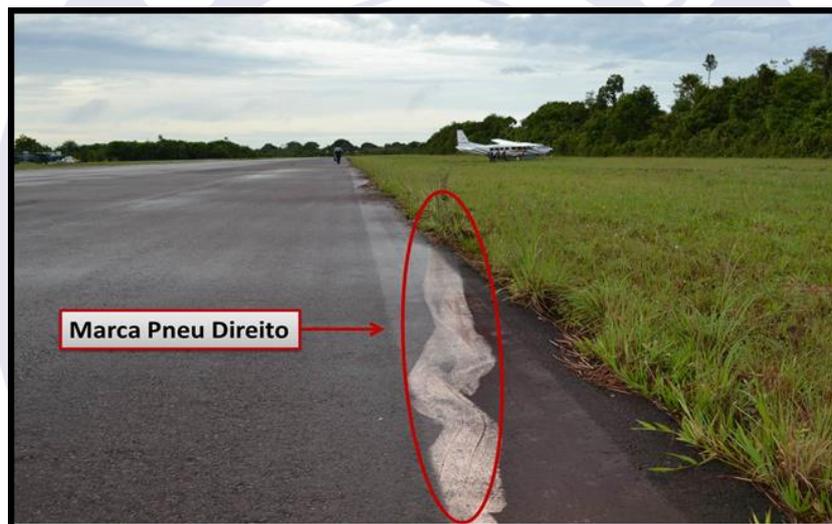
Figura 1 - Marca do pneu na pista (Pneu direito).

Durante o pouso em SWMW, após o toque e diminuição da velocidade, o pneu direito, que estava vazio, levou a aeronave a guinar nessa direção e ultrapassar o limite lateral da pista.

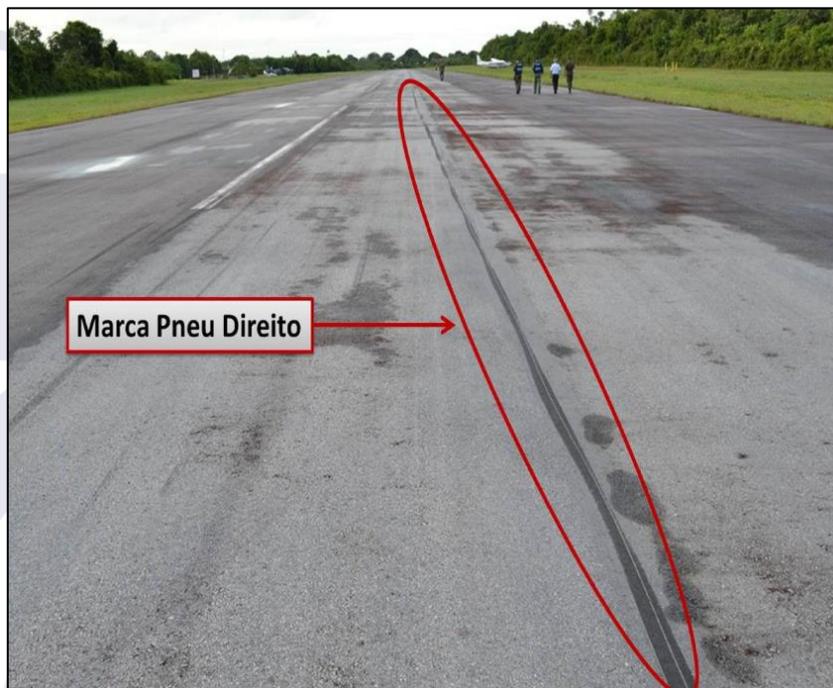
Por outro lado, uma vez que essa aeronave não possuía sistema antiblocante (*anti-skid*) a ausência de marcas de frenagem na pista do lado esquerdo, levou à hipótese de que, possivelmente, não foi utilizada toda a capacidade de frenagem disponível na tentativa de manter o controle direcional da aeronave. Marcas na pista do lado esquerdo indicariam o uso extremo do freio desse lado, na tentativa de manter a aeronave dentro do limite desta.

Figura 2 - Marcas do pneu direito.

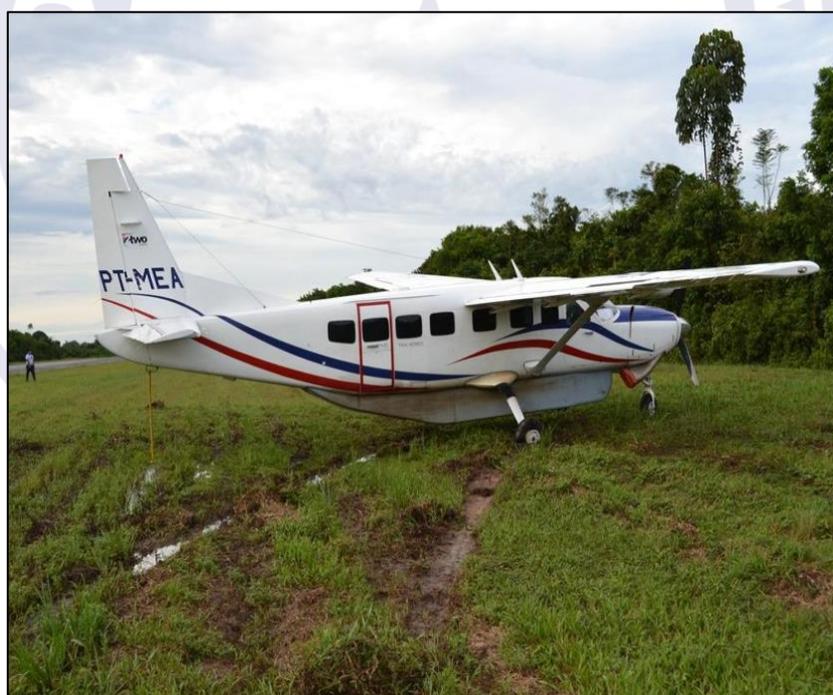
A aeronave ultrapassou o limite lateral da pista a cerca de 330 metros do ponto de toque e, após sair dela e entrar na área gramada, percorreu mais 80 metros antes de parar.

Figura 3 - Aeronave após a saída da pista.
