**COMANDO DA AERONÁUTICA**  
**CENTRO DE INVESTIGAÇÃO E PREVENÇÃO DE**  
**ACIDENTES AERONÁUTICOS**

**RELATÓRIO FINAL SIMPLIFICADO**

DADOS DA OCORRÊNCIA					
DATA - HORA		INVESTIGAÇÃO		SUMA Nº	
18 JUL 2010 - 16:00 (UTC)		SERIPA VI		A-510/CENIPA/2018	
CLASSIFICAÇÃO		TIPO(S)		SUBTIPO(S)	
ACIDENTE		[CFIT] VOO CONTROLADO CONTRA O TERRENO		NIL	
LOCALIDADE		MUNICÍPIO		UF	COORDENADAS
MORRO SÃO VICENTE)		SANTO ANTÔNIO DO LEVERGER		MT	15°53'43"S 055°26'41"W

DADOS DA AERONAVE		
MATRÍCULA	FABRICANTE	MODELO
PT-NBE	NEIVA INDÚSTRIA AERONÁUTICA	EMB711C
OPERADOR	REGISTRO	OPERAÇÃO
PARTICULAR	TPP	PRIVADA

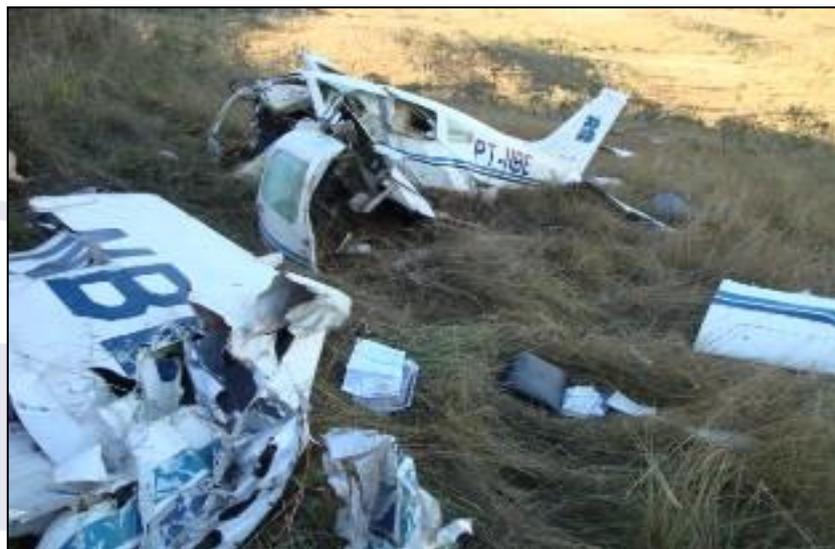
O impacto da aeronave contra o morro foi num ângulo de 60 graus e com grande energia. A distância entre o primeiro ponto de impacto e a posição da concentração dos destroços foi de cerca de 30 metros.

Figura 1 - Vista geral da aeronave após a colisão contra o morro. Após o primeiro impacto a aeronave percorreu cerca de 30 metros até a sua parada total.

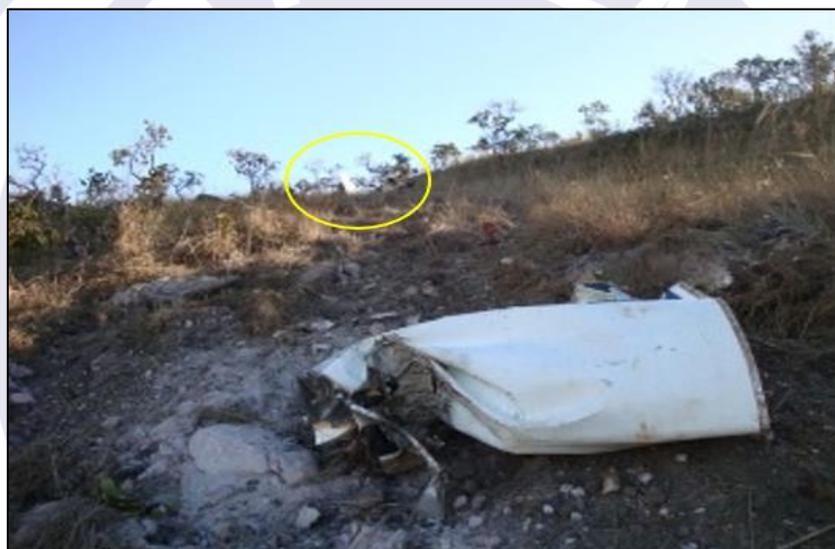
Figura 2 - Primeiro ponto de impacto. Em primeiro plano, parte da asa esquerda. Ao fundo, em destaque, o ponto onde os destroços da aeronave ficaram concentrados.

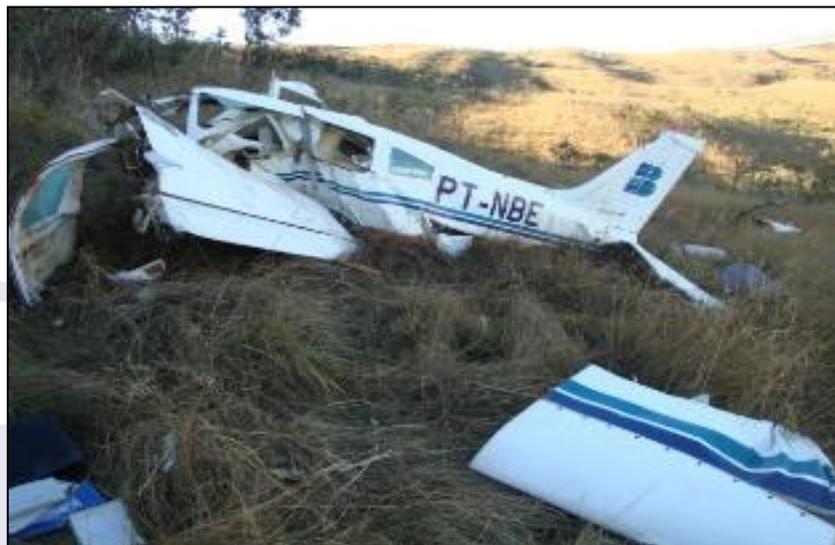
Figura 3 - Vista da lateral esquerda da aeronave.
