**COMANDO DA AERONÁUTICA**  
**CENTRO DE INVESTIGAÇÃO E PREVENÇÃO DE**  
**ACIDENTES AERONÁUTICOS**

**RELATÓRIO FINAL SIMPLIFICADO**

DADOS DA OCORRÊNCIA					
DATA - HORA		INVESTIGAÇÃO		SUMA Nº	
03 DEZ 2008 - 19:30 (UTC)		SERIPA I		A-572/CENIPA/2018	
CLASSIFICAÇÃO		TIPO(S)		SUBTIPO(S)	
ACIDENTE		[FUEL] COMBUSTÍVEL		PANE SECA	
LOCALIDADE		MUNICÍPIO		UF	COORDENADAS
FORA DE AERÓDROMO		LARANJAL DO JARI		AP	0°39'37"S 052°50'17"W

DADOS DA AERONAVE		
MATRÍCULA	FABRICANTE	MODELO
PT-NGM	NEIVA INDUSTRIA AERONAUTICA	EMB-710C
OPERADOR	REGISTRO	OPERAÇÃO
PARTICULAR	TPP	PRIVADA

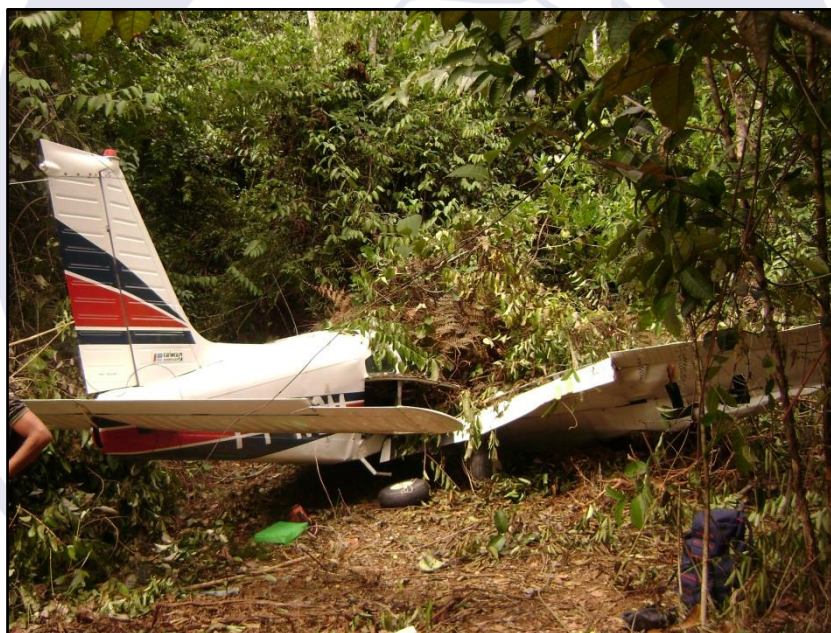
Durante o pouso, houve inicialmente a colisão da ponta da asa direita contra uma árvore de grande porte, ocorrendo a perda do tanque de combustível *tank assembly - fuel wing tip, right*. Na sequência, houve uma segunda colisão que resultou no desprendimento da asa esquerda.

Figura 1- Danos à aeronave PT-NGM, após o pouso de emergência.

A aeronave teve danos substanciais. O piloto e os três passageiros saíram ilesos.

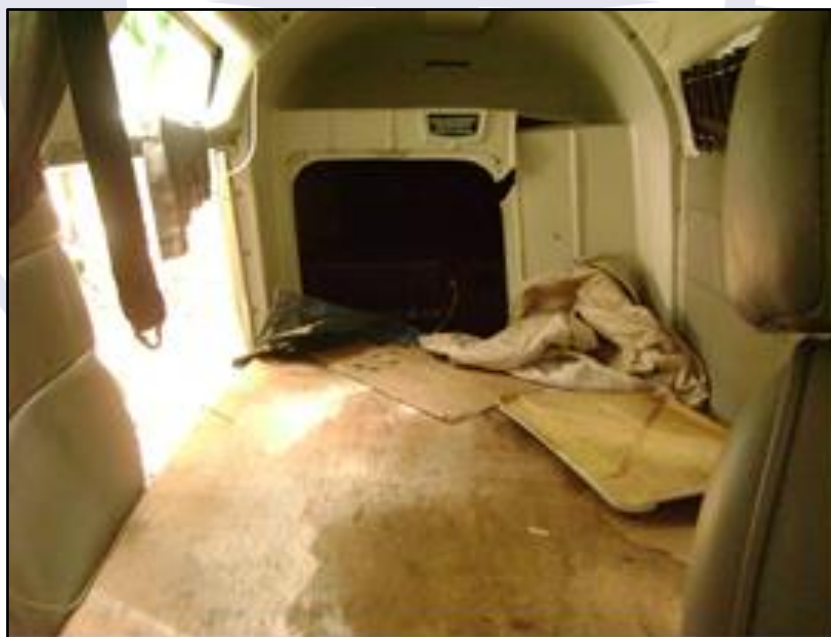
Outro componente relevante nesse aspecto está relacionado ao transporte de passageiros sem bancos e sem dispositivos de segurança, como cintos e amarrações.

Como se pode observar na figura 3, as condições de transporte de passageiros eram precárias e irregulares. O transporte de passageiros em compartimento de carga, sem assentos e sem cintos de segurança, aponta para a natural compreensão do improvisado do operador em suas operações e falta de compromisso com a segurança operacional.

Figura 3 - Cabine da aeronave PT-NGM, onde os passageiros eram transportados sem assentos.

Tal situação é considerada violação à legislação em vigor, considerando o previsto pela seção 91.107 do RBHA 91:

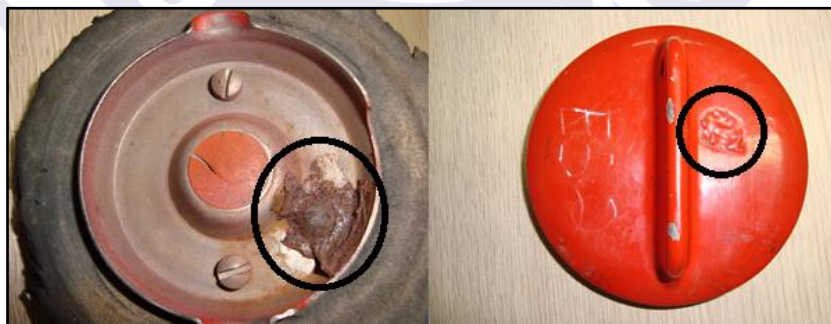
A investigação da ocorrência revelou uma operação eivada de modificações nos componentes da aeronave, à revelia do projeto certificado da aeronave, portanto, sem lastro nos manuais do fabricante. Uma destas evidências está relacionada com a tampa do tanque de combustível da asa esquerda, componente que foi encontrado com sua gaxeta de vedação irregular e com sua válvula de alívio, obstruída pelo próprio proprietário da aeronave.

Na tampa do tanque da asa esquerda estava instalada uma gaxeta improvisada, não prevista pelo fabricante, assim como o orifício da válvula de alívio da tampa do tanque estava obstruída pelo próprio operador. Ambas as modificações no projeto da aeronave tinham o objetivo, segundo o operador, de evitar a perda de combustível durante variações de temperatura e pressão altitude (Figura 3).

Figura 3 - Tampa de vedação do tanque esquerdo, com detalhe da vedação interna e externa sobre a válvula de alívio.

Importante ainda observar que o tanque esquerdo era o utilizado pelo sistema propulsor da aeronave, no momento da falha pronunciada pelo piloto.

Vale ainda observar que a obstrução dos orifícios das válvulas de alívio pode prejudicar a tentativa de reativação do motor em voo, em razão de possível falta de equalização da pressão interna dos tanques.

Divulgar os ensinamentos colhidos na presente investigação, a fim de alertar aos operadores e pilotos quanto aos riscos decorrentes da operação à revelia do projeto certificado da aeronave, portanto, sem lastro nos manuais do fabricante, bem como quanto às implicações legais e aos riscos decorrentes da operação à margem da legislação aeronáutica em vigor.

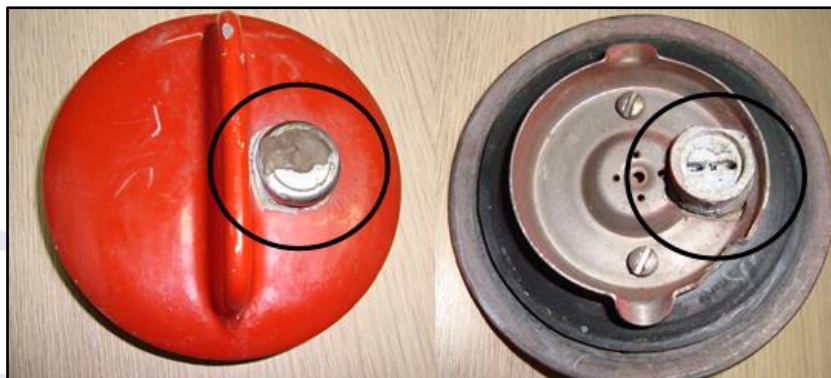
A situação no tanque direito também era a mesma. O orifício de alívio da tampa do tanque foi obstruído, porém, com uma agravante: foi adicionado um dispositivo de

fechamento por chave, dispositivo este não previsto para o modelo da aeronave (Figura 4).

Figura 4 – Detalhe da tampa do tanque direito com vedação externa sobre a válvula de alívio e com acessório de chave não previsto pelo fabricante.

Nesse sentido, verificou-se um baixo nível de conhecimento aeronáutico do operador, que justificou a obstrução dos orifícios da tampa do tanque sob a alegação de evitar a perda de combustível em função do forte sol da região amazônica.
