COMANDO DA AERONÁUTICA
CENTRO DE INVESTIGAÇÃO E PREVENÇÃO DE
ACIDENTES AERONÁUTICOS

RELATÓRIO FINAL SIMPLIFICADO

DADOS DA OCORRÊNCIA			
DATA - HORA	INVESTIGAÇÃO	SUMA(V) Nº	
30OUT2011 - 19:10 (UTC)	SERIPA I	A-589/CENIPA/2018	
CLASSIFICAÇÃO	TIPO(S)	SUBTIPO(S)	
ACIDENTE	[SCF-PP] FALHA OU MAU FUNCIONAMENTO DO MOTOR	FALHA DO MOTOR EM VOO	
LOCALIDADE	MUNICÍPIO	UF	COORDENADAS
FORA DE AERODROMO	ORIXIMINÁ	PA	00°42'38"S 056°07'52"W

DADOS DA AERONAVE		
MATRÍCULA	FABRICANTE	MODELO
PT-NNW	NEIVA	EMB-710C
OPERADOR	REGISTRO	OPERAÇÃO
PARTICULAR	TPP	PRIVADA

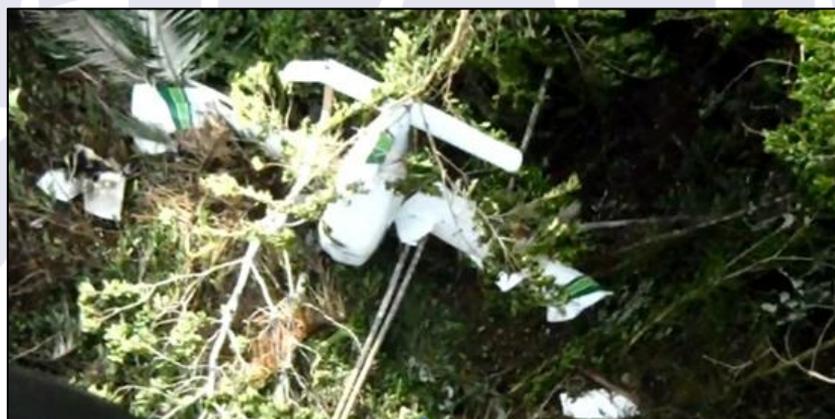
Após a decolagem, com cerca de cinco minutos de voo, o motor apresentou perda súbita de potência, obrigando o piloto a realizar um pouso forçado na selva.

Após o pouso, houve fogo na área do motor, que foi extinto pelo próprio piloto. O fogo causou danos a alguns itens do grupo motopropulsor, o que impossibilitou nova decolagem da aeronave.

A aeronave teve danos substanciais.

Figura 1 - Foto aérea do PT-NNW no local da ocorrência.
