COMANDO DA AERONÁUTICA
CENTRO DE INVESTIGAÇÃO E PREVENÇÃO DE
ACIDENTES AERONÁUTICOS

RELATÓRIO FINAL SIMPLIFICADO

DADOS DA OCORRÊNCIA				
DATA - HORA	INVESTIGAÇÃO	SUMA Nº		
05SET2015 - 14:00 (UTC)	SERIPA VI	A-123/CENIPA/2015		
CLASSIFICAÇÃO	TIPO(S)	SUBTIPO(S)		
ACIDENTE	[LOC-G] PERDA DE CONTROLE NO SOLO	NIL		
LOCALIDADE	MUNICÍPIO	UF	COORDENADAS	
AERÓDROMO NACIONAL DE AVIAÇÃO (SWNV)	GOIANIA	GO	16°37'37"S	049°20'44"W

DADOS DA AERONAVE		
MATRÍCULA	FABRICANTE	MODELO
PT-NNZ	NEIVA INDÚSTRIA AERONÁUTICA	EMB-711C
OPERADOR	REGISTRO	OPERAÇÃO
PARTICULAR	TPP	PRIVADA

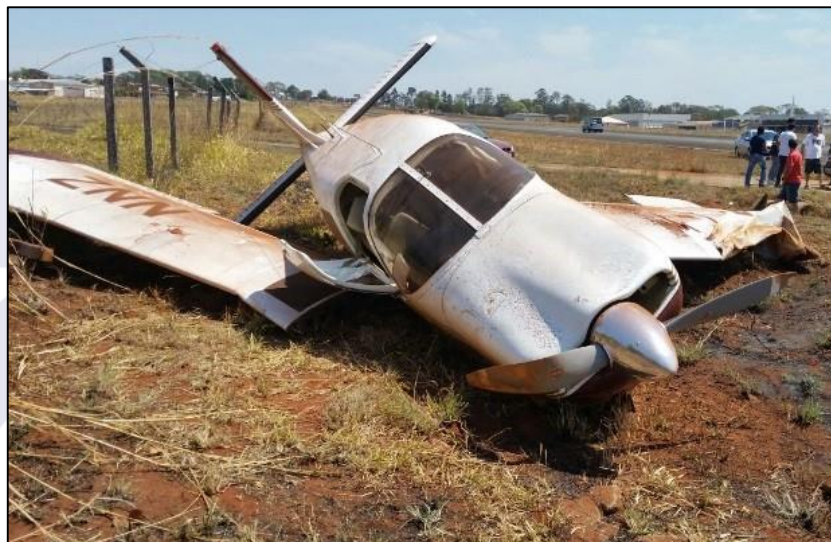
A aeronave teve danos substanciais. O piloto e os três passageiros saíram ilesos.

Figura 1 - Vista da aeronave após a parada total.

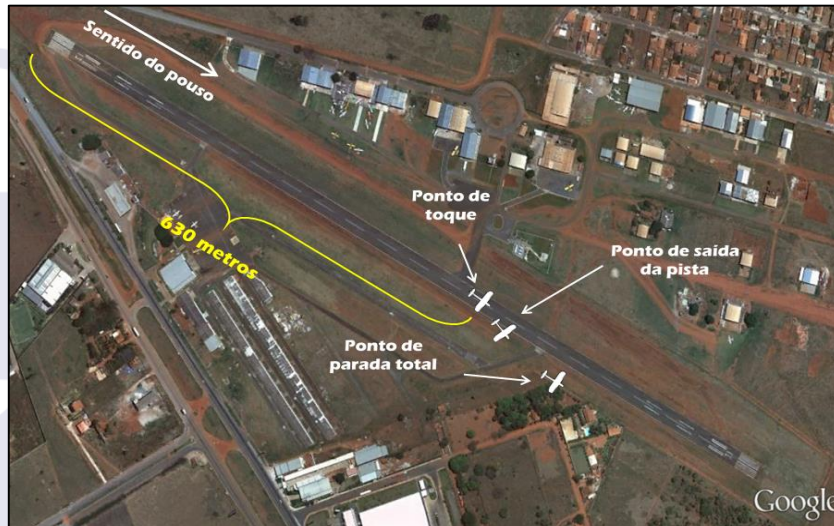
O toque foi realizado após a interseção que dava acesso ao pátio de estacionamento. De acordo com as marcações identificadas na pista, o monomotor realizou o primeiro toque cerca de 630m após a cabeceira 13 (Figura 2).

Figura 2 - Croqui com os pontos de toque, de saída da pista e de parada total da aeronave.

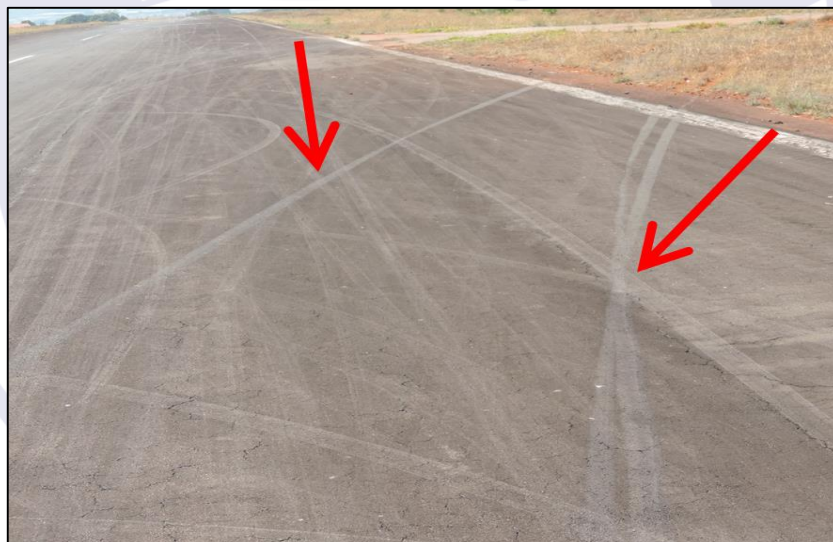
Imediatamente após o toque, a aeronave perdeu a reta para a direita e ingressou na grama, deixando marcas bem evidentes no solo (Figuras 3 e 4).

Figura 3 - Marcas deixadas pela aeronave após o pouso.

É possível que, com pouca experiência na aeronave, o tripulante tenha pressionado involuntariamente o pedal direito no momento do toque na pista, vindo a perder a reta imediatamente após o pouso. Em função da pouca largura da pista e da grande velocidade do monomotor, não houve tempo hábil para a correção.

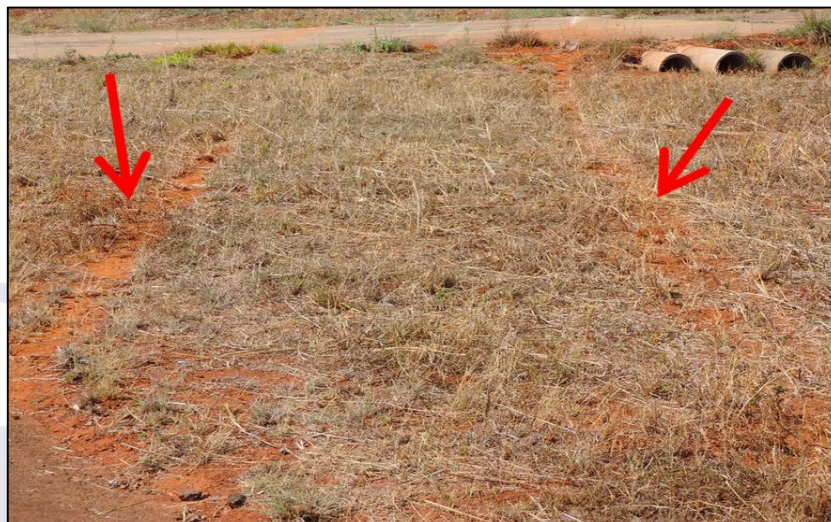
Figura 4 - Marcas deixadas pela aeronave após a saída da pista.

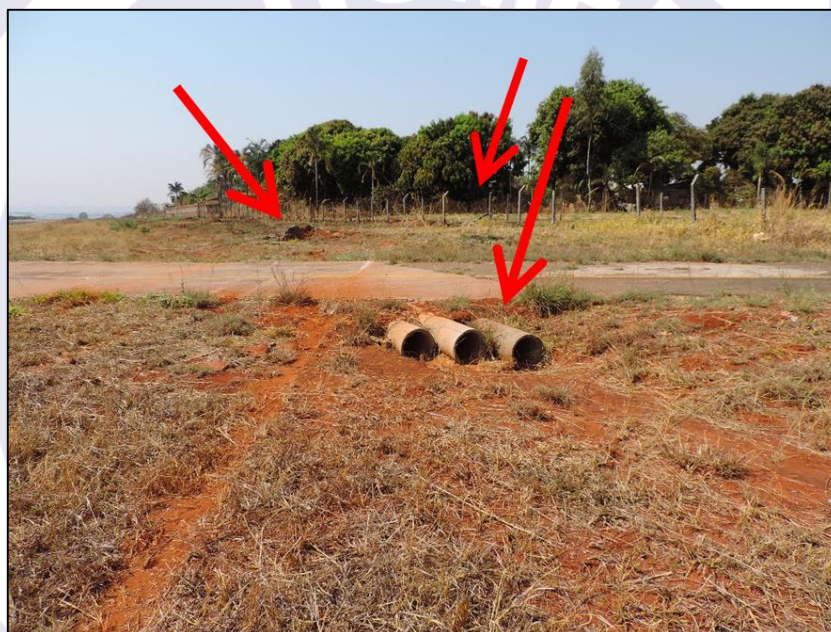
O monomotor colidiu contra uma estrutura de concreto localizada a 20m do limite lateral direito da pista (Figura 5). Em seguida, colidiu contra uma pedra e uma cerca patrimonial do aeródromo (Figura 6).

Figura 5 - Obstáculos nos quais a aeronave colidiu após a saída da pista.

Em função das pesquisas realizadas, constatou-se que a aproximação desestabilizada, relatada pelo piloto, bem como a pouca experiência no equipamento foram, possivelmente, fatores contribuintes para a perda de controle no solo. Ademais, uma área de escape adequada (sem obstáculos) permitiria menores danos ao monomotor.

Atuar junto ao operador do Aeródromo Nacional de Aviação (SBNV), a fim de que sejam implementadas melhorias na infraestrutura daquele aeródromo, de modo a evitar que as estruturas que circundam o campo tornem-se obstáculos às aeronaves que venham a experimentar uma excursão de pista.

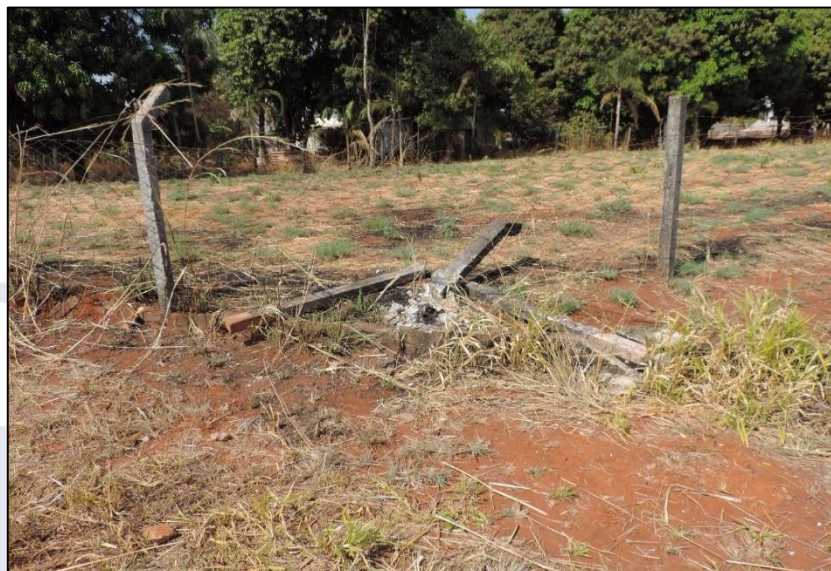
Figura 6 - Cerca danificada pela aeronave após a saída da pista.
