COMANDO DA AERONÁUTICA
CENTRO DE INVESTIGAÇÃO E PREVENÇÃO DE
ACIDENTES AERONÁUTICOS

RELATÓRIO FINAL SIMPLIFICADO

DADOS DA OCORRÊNCIA					
DATA - HORA		INVESTIGAÇÃO		SUMA Nº	
05 MAR 2008 - 16:00 (UTC)		SERIPA I		A-558/CENIPA/2018	
CLASSIFICAÇÃO		TIPO(S)		SUBTIPO(S)	
ACIDENTE		[LOC-G] PERDA DE CONTROLE NO SOLO		NIL	
LOCALIDADE		MUNICÍPIO		UF	
AERÓDROMO FRISAMA ELDORADO (SJHL)		ELDORADO DOS CARAJÁS		PA	
				COORDENADAS	
				06°05'41''S 049°21'41''W

DADOS DA AERONAVE		
MATRÍCULA	FABRICANTE	MODELO
PT-NOU	NEIVA	EMB-711C
OPERADOR	REGISTRO	OPERAÇÃO
FRIGORÍFICO EQUATORIAL LTDA.	TPP	PRIVADA

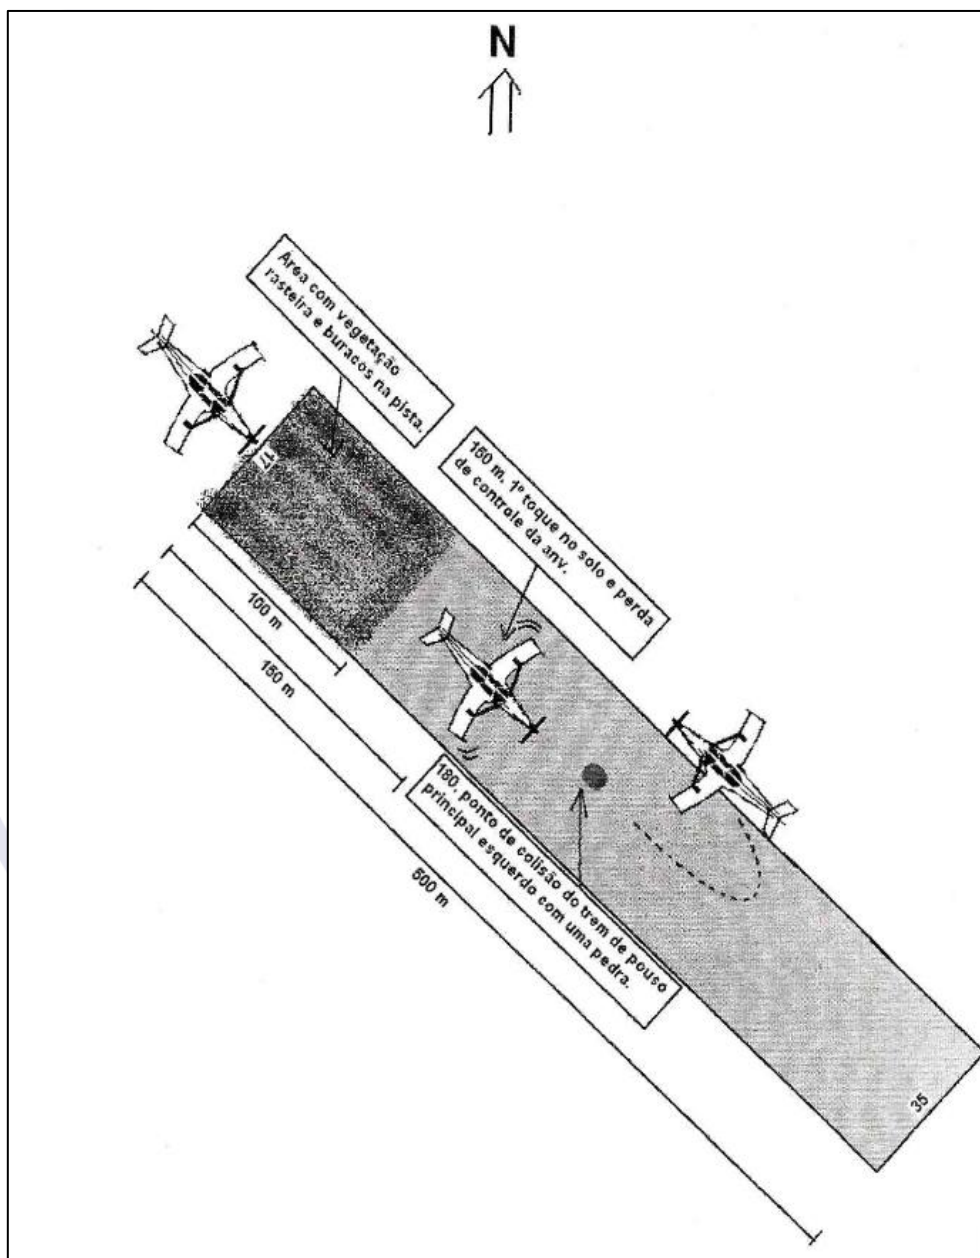
Durante a corrida após pouso a, aproximadamente, 150m da cabeceira da pista, houve perda de controle no solo e a aeronave veio a colidir contra uma pedra, a qual ocasionou danos ao trem de pouso principal esquerdo, efetuando uma guinada de 180°, na lateral esquerda da pista.

Figura 1 - Croqui da ocorrência.

Depois do toque, transcorridos, aproximadamente, 150m após a cabeceira da pista, houve perda de controle no solo, e a aeronave veio a colidir contra uma pedra, a qual ocasionou danos ao trem de pouso principal esquerdo, efetuando uma guinada de 180°, na lateral esquerda da pista.
