COMANDO DA AERONÁUTICA
CENTRO DE INVESTIGAÇÃO E PREVENÇÃO DE
ACIDENTES AERONÁUTICOS

RELATÓRIO FINAL SIMPLIFICADO

| DADOS DA OCORRÊNCIA | | | | | |
|---|--|--|--|---|---|
| 08 SET 2017 - 13:00 (UTC) | | SERIPA I | | A-114/CENIPA/2017 | |

| DADOS DA AERONAVE | | | | | |
|---|--|---|---|---|---|
| PT-NRR | | NEIVA | | EMB-711B | |

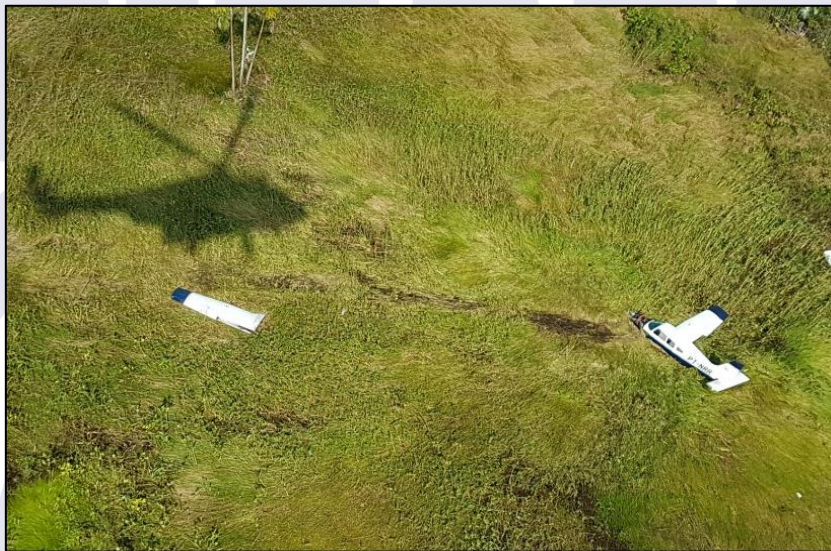
A aeronave realizou um pouso forçado em local pantanoso, tendo sua asa esquerda se desprendido durante a aterrissagem.

Figura 1 - Posição da aeronave após o pouso forçado.

Durante a aterrissagem, houve o desprendimento da asa esquerda devido ao contato com a superfície do pântano. A aeronave ainda girou em seu eixo vertical cerca de 135° à esquerda antes da parada total.

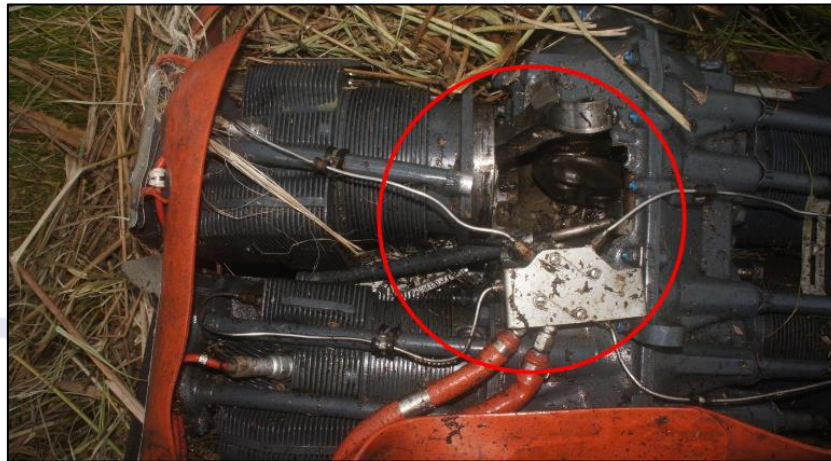
Entretanto, segundos depois, houve uma ruptura no bloco do motor, próximo ao cilindro nº 2 (Figura 2), a qual gerou um som explosivo, fumaça e lançou óleo no parabrisa da aeronave, dificultando a visibilidade. Ato contínuo, o motor parou.

Figura 2 - Ponto de quebra do bloco do motor da aeronave.

Como resultado da análise, concluiu-se que um dos parafusos prisioneiros apresentou fratura por fadiga de material e os outros componentes analisados apresentaram fraturas por sobrecarga, como resultado da quebra desse parafuso.

Assim, considerando as informações apresentadas, entendeu-se que a manutenção da aeronave pode ter contribuído para a ocorrência por inadequação dos serviços realizados, já que não houve a certeza se os parafusos prisioneiros foram trocados na revisão geral, o que pode ter levado a fratura de um deles por fadiga e o colapso de todos os demais componentes danificados.

Divulgar os ensinamentos colhidos na presente investigação, a fim de alertar operadores e mantenedores das aeronaves EMB-711B sobre a importância do cumprimento do *Service Bulletin* nº 240T, sobretudo no que diz respeito às substituições obrigatórias de peças, e do registro de todas as substituições realizadas.
