COMANDO DA AERONÁUTICA
CENTRO DE INVESTIGAÇÃO E PREVENÇÃO DE
ACIDENTES AERONÁUTICOS

RELATÓRIO FINAL SIMPLIFICADO

DADOS DA OCORRÊNCIA					
DATA - HORA		INVESTIGAÇÃO		SUMA N°	
25NOV2019 - 09:40 (UTC)		SERIPA IV		A-148/CENIPA/2019	
CLASSIFICAÇÃO		TIPO(S)		SUBTIPO(S)	
ACIDENTE		[UNK] INDETERMINADO		NIL	
LOCALIDADE		MUNICÍPIO		UF	COORDENADAS
FORA DE AERÓDROMO		PENÁPOLIS		SP	21°25'13"S 050°01'08"W

DADOS DA AERONAVE		
MATRÍCULA	FABRICANTE	MODELO
PT-NUY	EMBRAER	EMB - 711T
OPERADOR		REGISTRO
PARTICULAR		TPP
		OPERAÇÃO
		PRIVADA

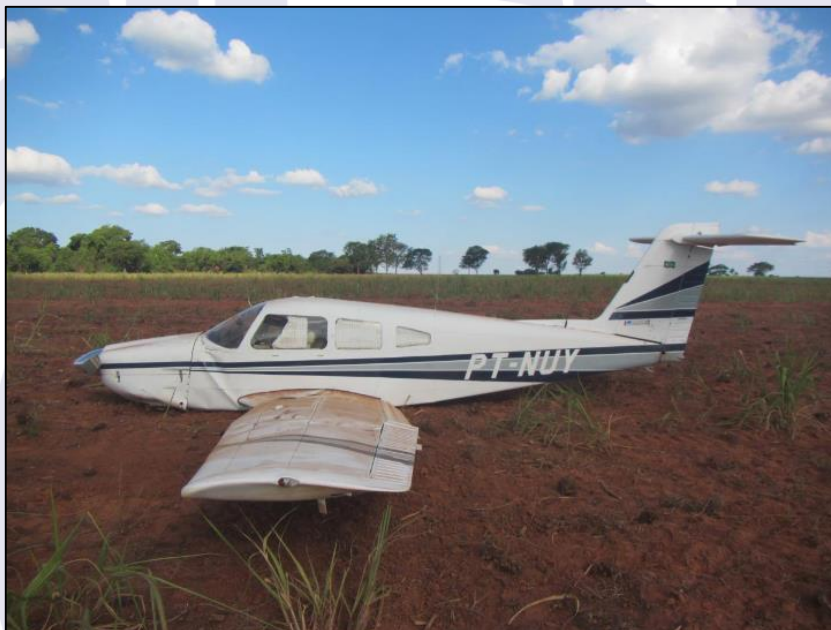
Figura 1 - Aeronave após a ocorrência.

A aeronave teve danos substanciais. O piloto sofreu lesões leves.

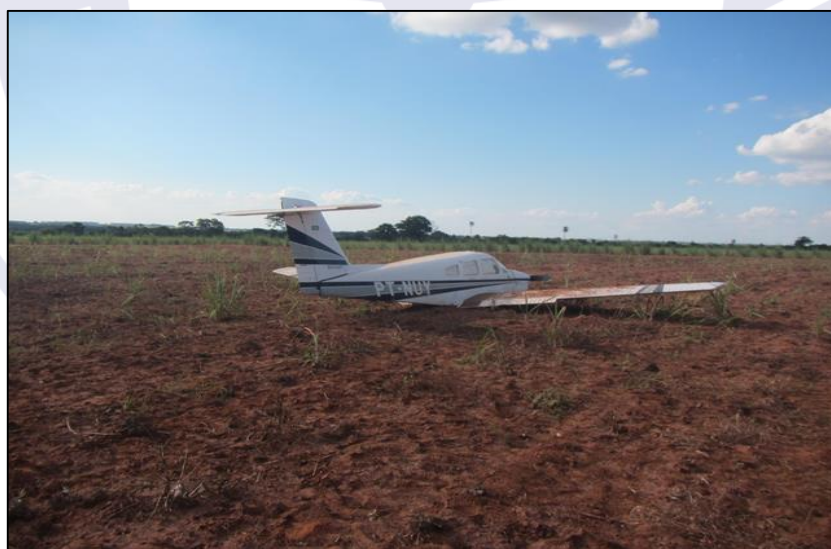
De acordo com os indícios encontrados no local da ocorrência, foi possível observar que a aeronave tocou o solo sem deixar rastros lineares na plantação, demonstrando que foi realizado com baixa velocidade, provavelmente, após um estol bem próximo ao terreno (Figura 2).

Figura 2 - Vista traseira da aeronave após o impacto. Não foi observada a presença de rastro no terreno.

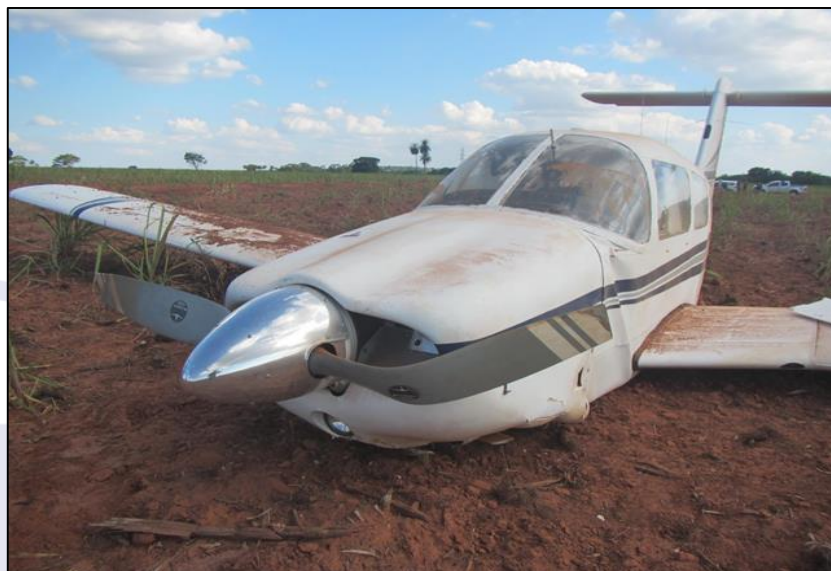
Verificou-se que as pás da hélice, após o impacto, deixaram marcas de toque no terreno que evidenciavam baixa potência do motor (Figura 3).

Figura 3 - Detalhe das condições das pás da hélice após o impacto.

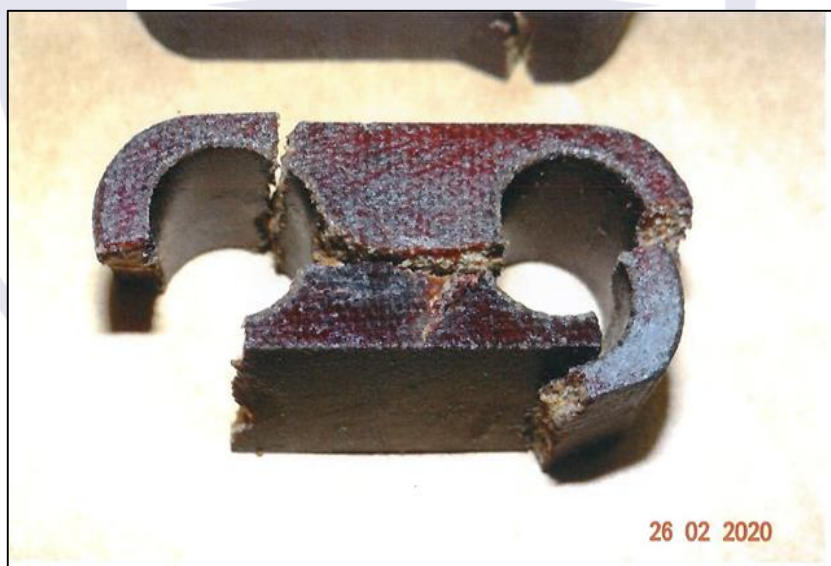
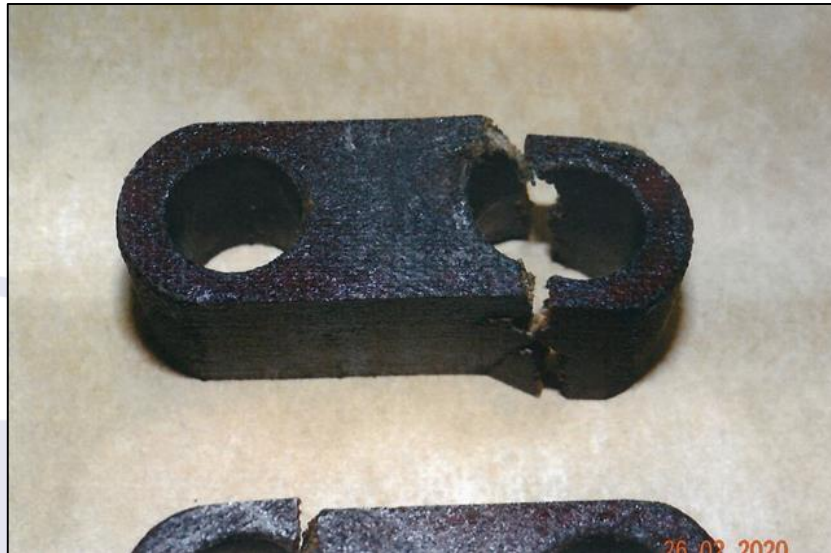
Quanto à hélice, verificou-se que os *links* de mudança de passo das pás apresentavam fraturas. As assinaturas de fraturas encontradas eram similares a trincas por fadiga e por sobrecarga, não sendo possível, pela análise realizada, afirmar qual o evento teria provocado tais fraturas (Figuras 4 e 5).

Figura 4 - Vista aproximada do *link* da pá com apresentação de dobra.

Figura 5 - Vista aproximada do *link* da pá menos danificada.

A falha do *link* de mudança de passo de uma das pás de hélice, durante o voo, poderia ocasionar a perda de tração do motor por desbalanceamento aerodinâmico.
