**COMANDO DA AERONÁUTICA**  
**CENTRO DE INVESTIGAÇÃO E PREVENÇÃO DE**  
**ACIDENTES AERONÁUTICOS**

**RELATÓRIO FINAL SIMPLIFICADO**

DADOS DA OCORRÊNCIA					
DATA - HORA		INVESTIGAÇÃO		SUMA Nº	
27ABR2020 - 12:30 (UTC)		SERIPA VII		A-058/CENIPA/2020	
CLASSIFICAÇÃO		TIPO(S)		SUBTIPO(S)	
ACIDENTE		[RE] EXCURSÃO DE PISTA		NIL	
LOCALIDADE		MUNICÍPIO		UF	
AERÓDROMO DE FLORES (SWFN)		MANAUS		AM	
				COORDENADAS	
				03°04'22"S 060°01'16"W

DADOS DA AERONAVE		
MATRÍCULA	FABRICANTE	MODELO
PT-OBU	CESSNA AIRCRAFT	R182
OPERADOR	REGISTRO	OPERAÇÃO
PARTICULAR	TPP	PRIVADA

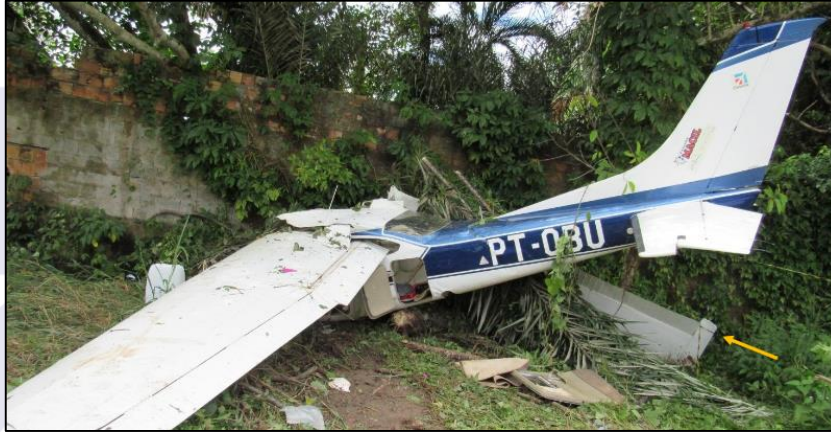
Durante a corrida de decolagem, a aeronave percorreu cerca de 700 m da pista 11 sem levantar voo, saiu pela lateral direita (*veer off*), sobrevoou um barranco em trajetória descendente, ultrapassou a vegetação local e colidiu contra um muro de alvenaria.

Figura 1 - Vista da aeronave após saída da pista e colisão contra o muro.

A aeronave teve danos substanciais. O tripulante sofreu ferimentos graves, dois passageiros sofreram lesões leves e três passageiros saíram ilesos.

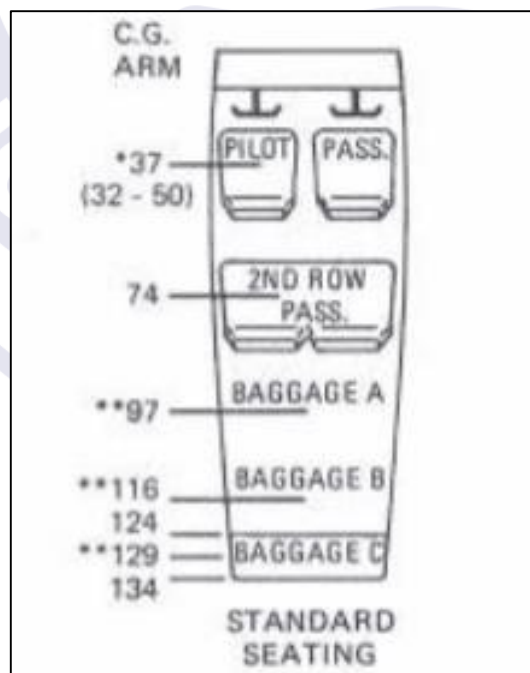
Conforme o *Pilot's Operating Handbook* (POH), *Cessna Model 182R*, Figura 6-3, *Loading Arrangements*, na configuração padrão, haveria apenas quatro assentos instalados (Figura 2).

Figura 2 - Disposição de passageiros e bagagens padrão para o Cessna 182R. Fonte: POH Model R182, Figura 6-3.

Naquele dia, o piloto ocupava o assento dianteiro esquerdo; um passageiro adulto, o assento dianteiro direito; um adulto e uma criança de colo, o assento traseiro esquerdo; um adulto no assento traseiro direito; e uma criança entre dois passageiros adultos, no assento traseiro. O assento traseiro do meio, no qual uma das crianças ocupava, era desprovido de cinto de segurança.

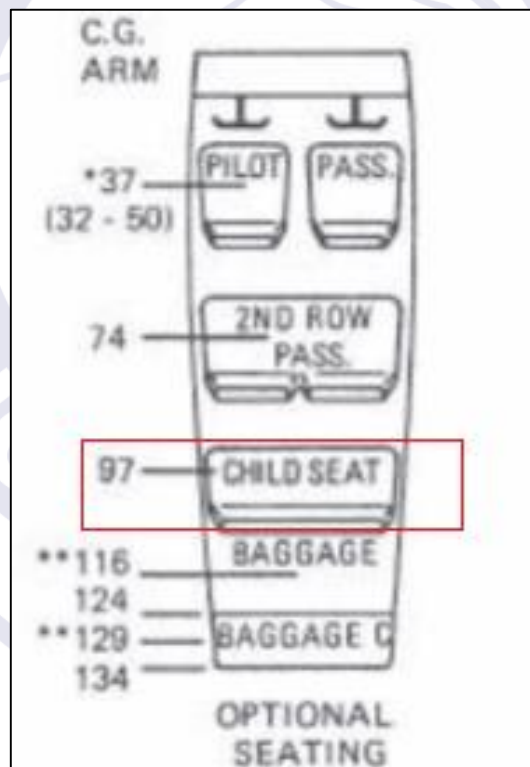
Ainda, de acordo com o POH, *Cessna Model 182R*, Figura 6-3, *Loading Arrangements*, para que a criança fosse transportada haveria a necessidade da instalação de um assento designado para ela, conforme demonstrado na Figura 3.

Figura 3 - Disposição de passageiros e bagagens com assento para criança para o *Cessna 182R*. Fonte: POH *Model R182*, Figura 6-3.

Nesse sentido, concluiu-se que, além de contrariar o que previa o item 91.107 do RBAC 91, o voo ocorreria em uma disposição não constante no *Loading Arrangements do Cessna Model 182R*.

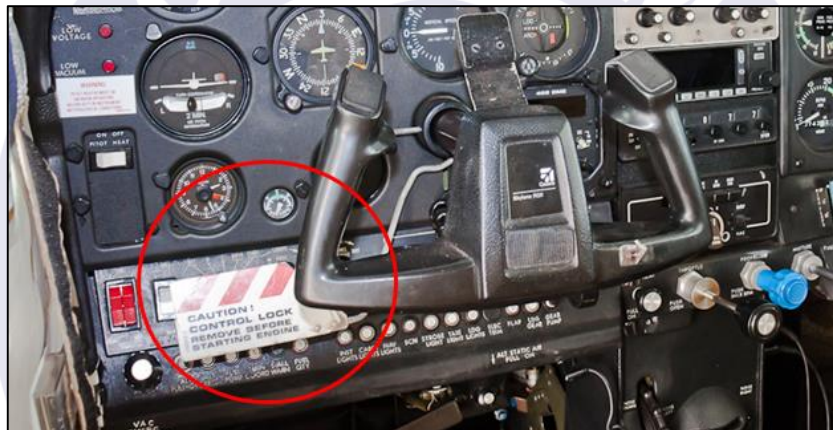
Figura 4 - Modelo de trava do manche prevista para o Cessna R182.

É possível perceber na Figura 4 que a trava incorporava um alerta (*caution*), em forma de uma etiqueta branca e vermelha, cujo intuito era chamar a atenção do piloto para o fato de o bloqueio estar aplicado. Nesse caso, ele impedia a movimentação do manche e inibia o acionamento do motor, uma vez que o acesso ao controle dos magnetos e à ignição era prejudicado.

Nesta ocorrência, caso a aeronave estivesse equipada com a trava original prevista no manual do fabricante, ele não conseguiria dar partida antes de removê-la. Assim, além da presença da trava dos comandos, o descumprimento do *checklist* pelo comandante, também contribuiu para a irreversibilidade do acidente.

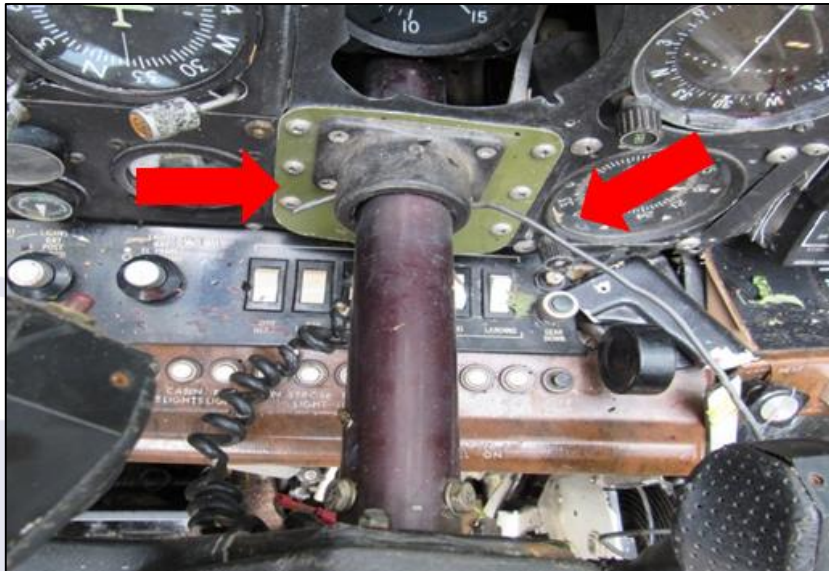
Durante a ação inicial, a Comissão de Investigação constatou que, no lugar do equipamento original, havia um arame, sem alerta, cuja finalidade era substituir a trava do fabricante (Figura 5).

Figura 5 - Vista do arame utilizado como trava do manche do PT-OBU, na posição em que foi encontrado pela Comissão de Investigação.

Com o arame travando a movimentação do manche, não foi possível para o piloto realizar a decolagem, motivo pelo qual ele percorreu quase toda a distância disponível, ultrapassou os limites da pista e caiu no barranco situado logo após o final da pista.

No entanto, havia um arame instalado na coluna do manche e o piloto, por não ter realizado os cheques adequadamente, iniciou a corrida de decolagem com os comandos travados. Assim, não foi possível realizar a rotação da aeronave e concluir a decolagem.

É importante ressaltar que aquele seria o primeiro voo do piloto no PT-OBU e o fato do tripulante, provavelmente, não ter conhecimento da trava improvisada e esta não estar acompanhada pela etiqueta de alerta, também contribuiu para que o comandante não identificasse a presença do material estranho nos comandos de voo.

A utilização de peças, equipamentos e dispositivos que não passam por um processo de certificação e, conseqüentemente, não são homologados para uso aeronáutico, constituem elevado potencial de risco que, como neste caso, podem ocasionar acidentes aeronáuticos.
