**COMANDO DA AERONÁUTICA**  
**CENTRO DE INVESTIGAÇÃO E PREVENÇÃO DE**  
**ACIDENTES AERONÁUTICOS**

**RELATÓRIO FINAL SIMPLIFICADO**

DADOS DA OCORRÊNCIA					
DATA - HORA		INVESTIGAÇÃO		SUMA Nº	
29 MAR 2014 - 20:45 (UTC)		SERIPA IV		A-067/CENIPA/2014	
CLASSIFICAÇÃO		TIPO(S)		SUBTIPO(S)	
ACIDENTE		COM TREM DE POUSO		NIL	
LOCALIDADE		MUNICÍPIO		UF	COORDENADAS
AERÓDROMO ESTADUAL ARTHUR SIQUEIRA (SBBP)		BRAGANÇA PAULISTA		SP	22°58'45"S    046°31'15"W

DADOS DA AERONAVE		
MATRÍCULA	FABRICANTE	MODELO
PT-OIW	CESSNA AIRCRAFT	182Q
OPERADOR	REGISTRO	OPERAÇÃO
PARTICULAR	TPP	PRIVADA

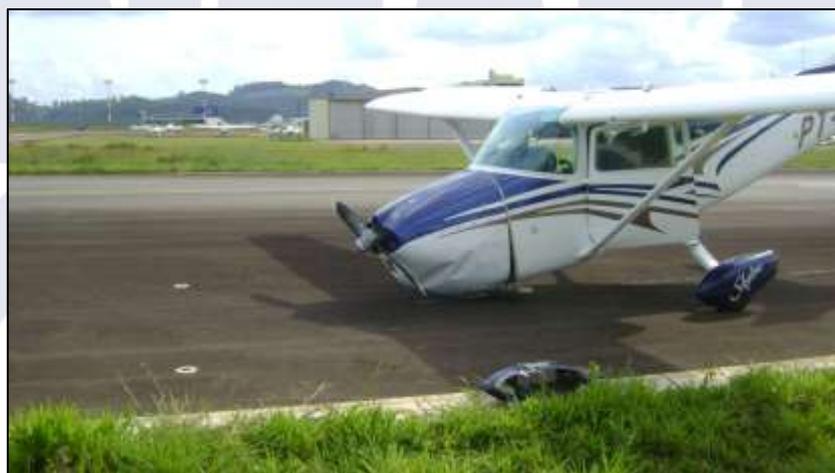
O avião parou na pista, com o nariz tocando o solo.

Figura 1 - Vista lateral da aeronave após a parada total.

A aeronave teve danos substanciais. Os pilotos e o passageiro saíram ilesos.

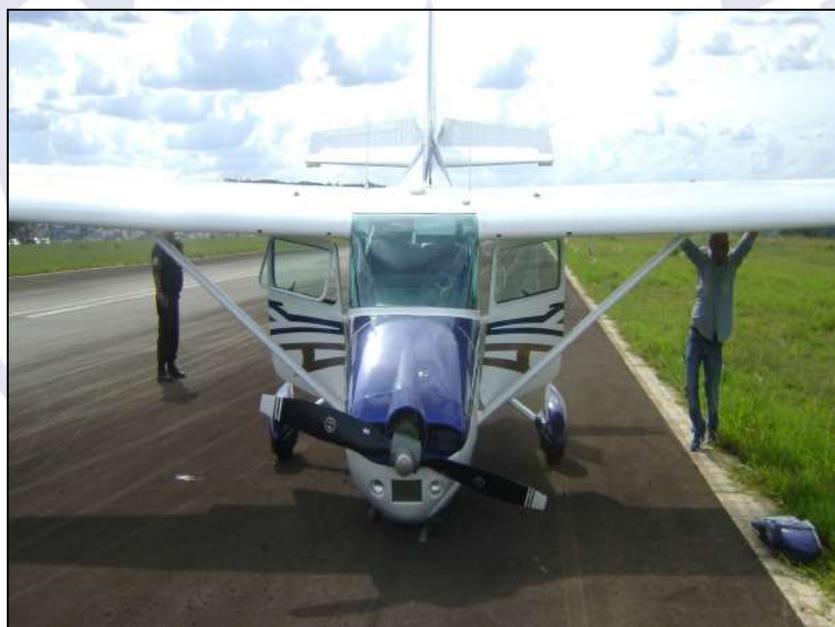
Figura 2 - Vista frontal da aeronave após a parada total.

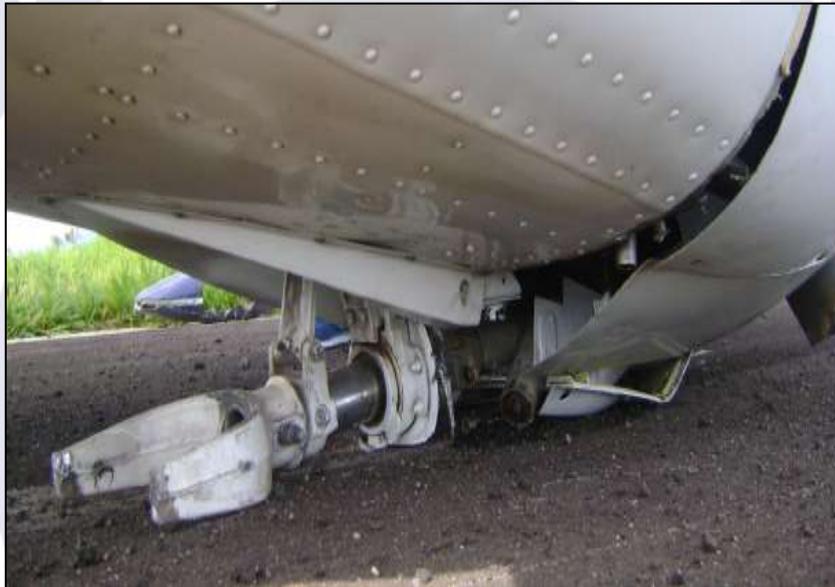
Na manobra para pouso, o piloto demorou para realizar o arredondamento, havendo o toque na pista, primeiramente com o trem de pouso auxiliar, de forma contundente e muito forte, gerando um ruído incomum na frente da aeronave.

Como consequência do toque brusco do trem de pouso auxiliar contra o solo, ocorreu a quebra do *nose gear fork* e a roda da bequilha desprendeceu-se do trem auxiliar (Figura 3).

Figura 3 - *Nose gear fork* e bequilha quebradas.

A aeronave percorreu alguns metros no solo apoiada apenas no *nose gear fork* até próximo ao momento de parada total, quando houve a ruptura do suporte.
