COMANDO DA AERONÁUTICA
CENTRO DE INVESTIGAÇÃO E PREVENÇÃO DE
ACIDENTES AERONÁUTICOS

RELATÓRIO FINAL SIMPLIFICADO

DADOS DA OCORRÊNCIA					
DATA - HORA		INVESTIGAÇÃO		SUMA Nº	
11 NOV 2017 - 20:40 (UTC)		SERIPA VII		A-141/CENIPA/2017	
CLASSIFICAÇÃO		TIPO(S)		SUBTIPO(S)	
ACIDENTE		[ARC] CONTATO ANORMAL COM A PISTA		POUSO SEM TREM	
LOCALIDADE		MUNICÍPIO		UF	COORDENADAS
AERÓDROMO DE JI-PARANÁ (SBJI)		JI-PARANÁ		RO	10°52'14''S 061°50'48''W

DADOS DA AERONAVE		
MATRÍCULA	FABRICANTE	MODELO
PT-OIY	MITSUBISHI	MU-2B-40
OPERADOR	REGISTRO	OPERAÇÃO
PARTICULAR	TPP	PRIVADA

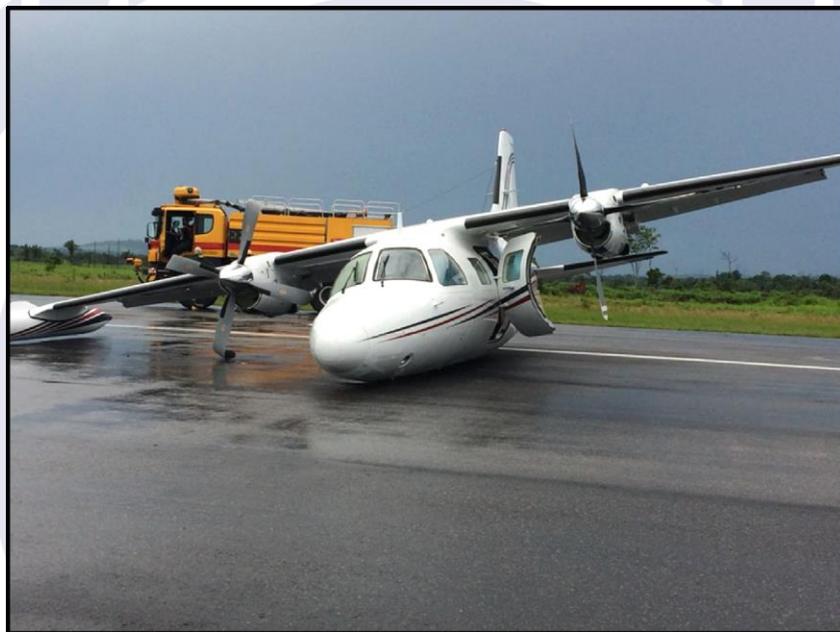
Em razão do toque e posterior arrastamento pela pista, houve danos substanciais à fuselagem, hélice do motor direito e *wing tip tank* direito.

Figura 1 - Posição final da aeronave com o trem de pouso recolhido.

Após o toque, a aeronave arrastou a fuselagem pela pista, além de danificar a hélice do motor direito e o *wing tip tank* (tanque da ponta da asa) direito.

A interferência de informações concorrentes, quais sejam: o embaçamento dos para-brisas durante a descida e o não funcionamento da estação rádio do aeródromo de SBJI, observados em um ambiente operacional *Single Pilot*, podem ter gerado uma quantidade de tarefas, que ultrapassou a capacidade de gerenciamento do piloto em comando, contribuindo, desta forma, para o esquecimento do baixamento do trem de pouso.

Tal situação poderia ter sido evitada com a devida utilização do *checklist*. No entanto, tendo em vista o esquecimento de um item crítico e constante nessa lista de verificações, é possível inferir que tal recurso não foi utilizado durante a preparação para o pouso.

Foi enviado um ofício ao Administrador Aeroportuário de Ji-Paraná solicitando que o SERIPA VII constasse na sequência de acionamento do PLEM em caso de ocorrência aeronáutica.
